GZ SE 4.2 - 9A 64332000

BEWERTUNG DES STRECKENKREUZES ZWISCHEN DEM HAUPTQUERSCHLAG NACH SÜDEN UND DER 2. SÜDLICHEN RICHTSTRECKE AUF DER 750-M-SOHL E UNTER BERÜCKSICHTIGUNG DER BISHER VORLIEGENDEN MONITORINGERGEBNISSE

Bewertung des Streckenkreuzes zwischen dem Hauptquerschlag nach Süden und der 2. südlichen Richtstrecke auf der 750-m-Sohle unter Berücksichtigung der bisher vorliegenden Ergebnisse

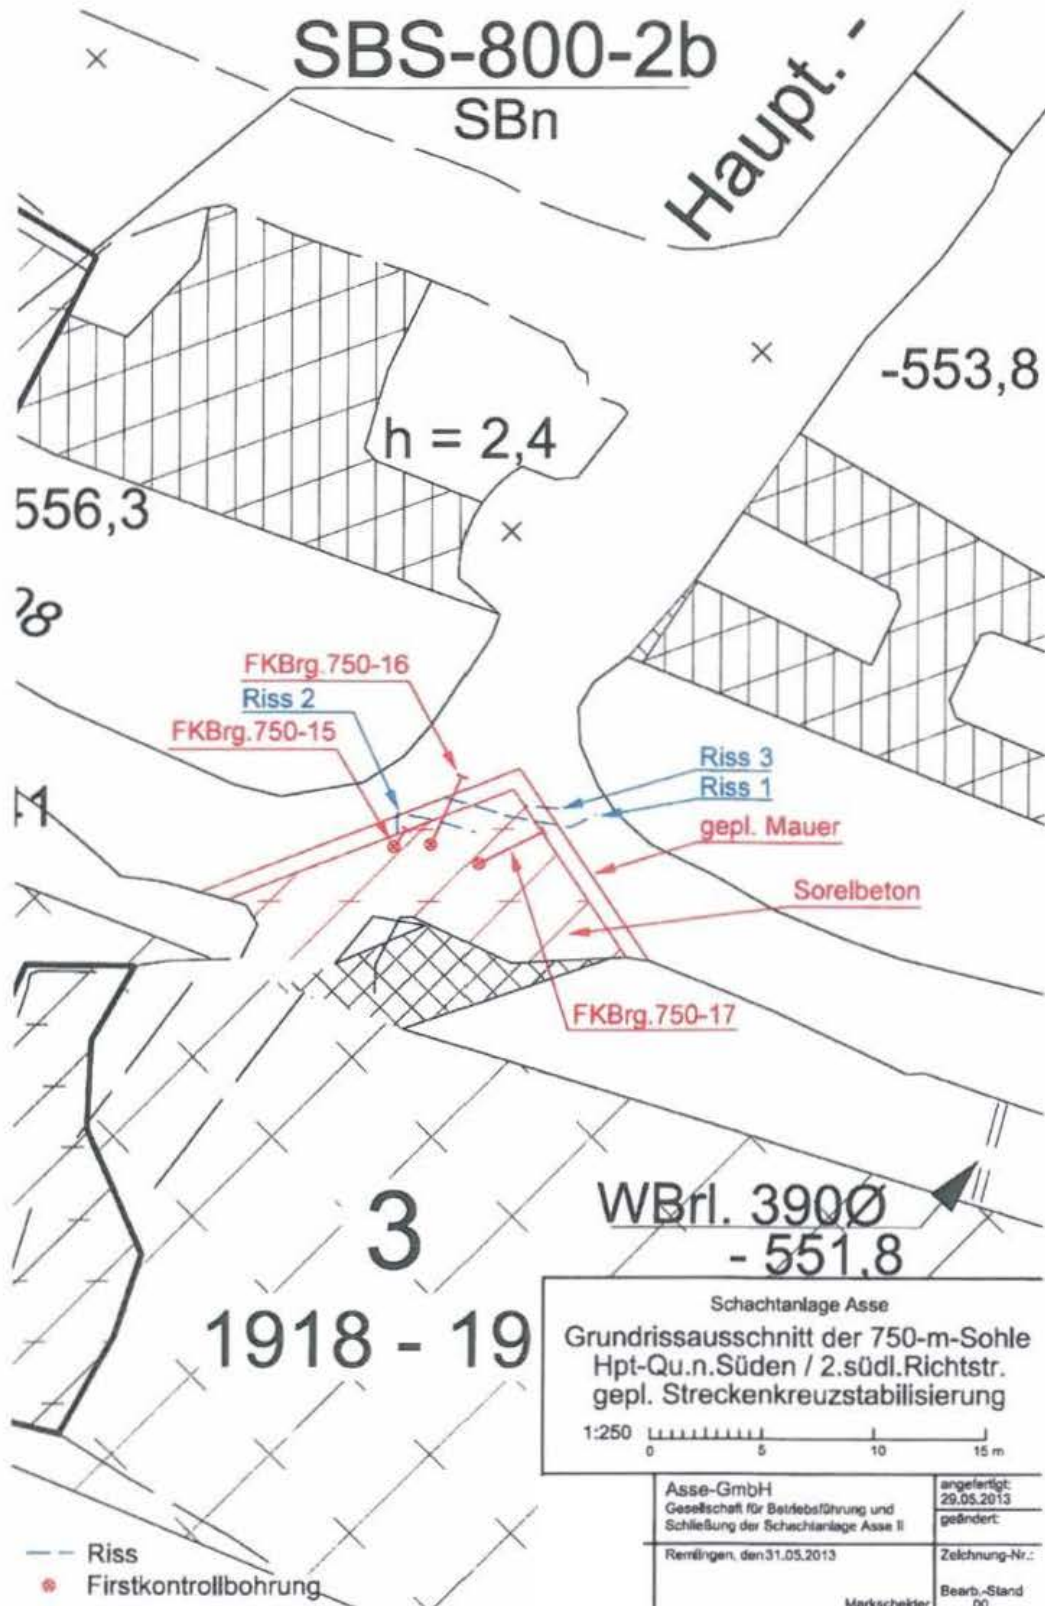
Anhang 1 Geplante Streckenkreuzstabilisierung

Die vorzufindenden Firstrisse mit ost-west streichenden Ausbissverläufen (vgl. Anhang 1) wurden durch 3 Firstkontrollbohrungen näher untersucht /1/. Aus der Inspektion der Firstkontrollbohrung FK-Brg. 16, in der 2 der 3 Risse detektiert wurden, konnte ein grobes Risseinfallen von ca. 28° (Riss 2) und 41° (Riss 1) abgeleitet werden (vgl. Anhang 2). Es wurden Rissöffnungsweiten von 2 bis 4 mm festgestellt.

Im Rahmen der in Kürze vorgesehenen Betonage des Resthohlraums im Abbau 3/750 sollte daher der südliche und mittlere Teil des Streckenkreuzes firstbündig betoniert werden. Durch die veränderte Anordnung der Schalungsmauer – wie in Anhang 1 dargestellt – kann dieses effizient umgesetzt werden, wobei die Zugänge zur 2. Südlichen Richtstrecke nach Westen im dargestellten Umfang erhalten bleiben.

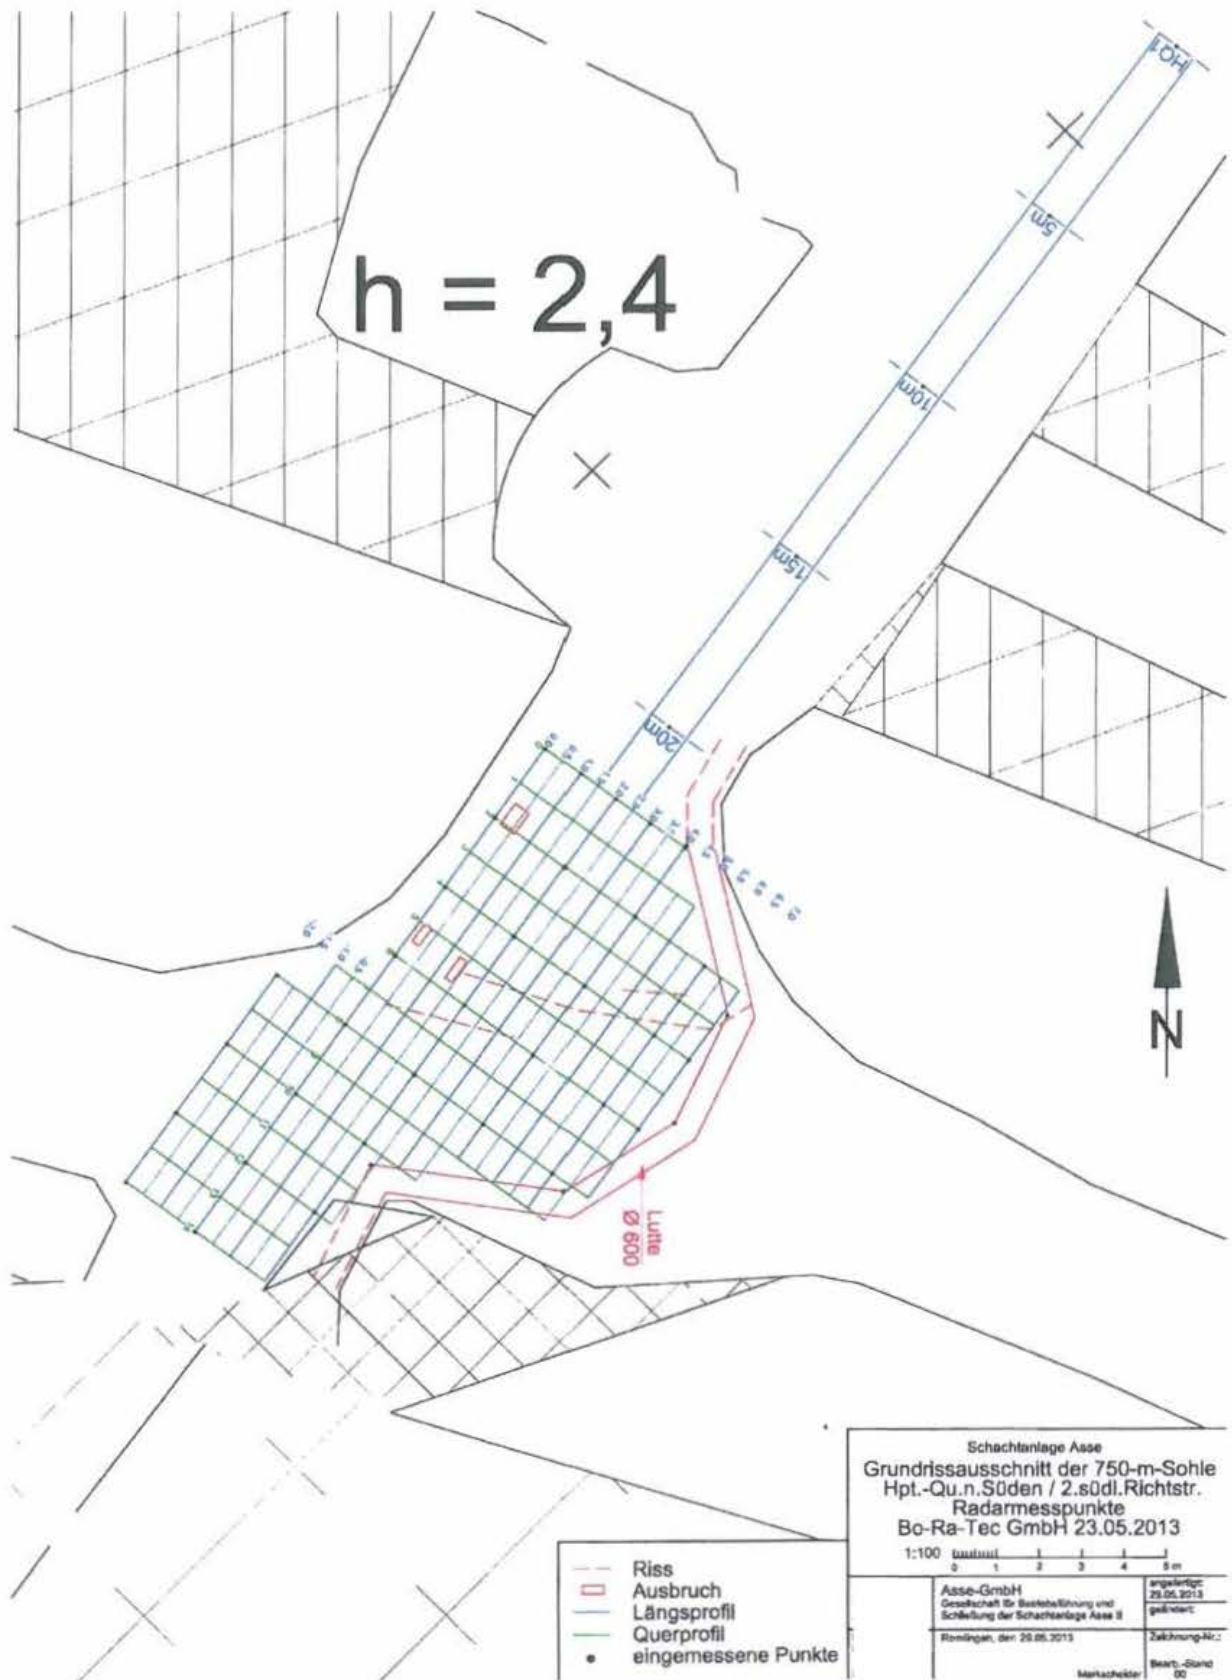
Anhang 3 Georadarprofile

Die Georadarmessungen im Bereich des Streckenkreuzes wurden am 23.05.2013 durchgeführt. Die zu untersuchenden Profile wurden vor Ort festgelegt, mit dem Ziel, ein hinreichend genaues Abbild der Firstschädigungssituation im Bereich des Streckenkreuzes zu erhalten. Das Profilnetz wurde so gewählt, dass im Anschluss bei Bedarf eine dreidimensionale Ergebnisdarstellung erfolgen kann. Es wurden 2 Antennenfrequenzen (800MHz und 1,6GHz) eingesetzt. Für eine Erstbewertung der Situation wurden 3 Radargrammprofile (parallele, ca. nord-süd verlaufende Längsprofile L1.0, L2.5 und L4.0, vgl. Anhang 3) ausgewählt und bearbeitet.

In den Radargrammen wurden die im o.g. Streckenkreuz bekannten, ca. E/NE-W/SW streichenden Risse, mit einem groben Einfallen nach Norden detektiert. Riss 2 zeigt dabei ein flacheres Einfallen gegenüber dem Riss 1. Der Einfallwinkel zeigt ähnliche Werte, wie schon durch die Firstkontrollbohrungen abgeleitet wurde.

Die Tiefenreichweite wurde im Maximum für den nördlicheren Riss bis etwa 1,6 m nachgewiesen.

Im Längsprofil L4.0 zeichnet sich der südlichere Riss in 0,5 Metern Tiefe ab, der an dieser Stelle bisher nicht an der Firste aufgeschlossen ist.

Eine Gewölbbebildung oder ein ungünstiges weiteres Trennflächensystem mit +/- horizontaler Ausbildung, das an die vorhandenen Trennflächensysteme anschließt, konnte aus den vorliegenden Radargrammen nicht abgeleitet werden.

Im Längsprofil L4.0 wurde der Riss 2 in einer Tiefe von ca. 0,4 Metern angetroffen, der jedoch nicht direkt an der Firste aufgeschlossen wurde. Ein von innen nach außen ablaufender Schädigungsprozess ist daher naheliegend. Weiterhin wurden mit den Georadarmessungen keine Durchfeuchtungen in der Firste detektiert.

Zur Sicherung bzw. Stabilisierung der bereits fortgeschrittenen Schädigungen in diesem Bereich ist daher zeitnah eine Reduzierung der Firstspannweite im Streckenkreuz zu empfehlen. Eine Sicherungsmaßnahme durch Ankerung ist auf Grund der nach Süden unterschiedlich steil ansteigenden Rissstrukturen sowie der unklaren Prognose der weiteren Schädigungen bzw. Rissentwicklungen in diesem Bereich zusammen mit den Ergebnisse aus /2/ als nicht zielführend zu bewerten.
