Bundesamt für Strahlenschutz

141. ZWISCHENBERICHT EXTENSOMETERMESSUNGEN

Extensometermessungen

24. Juni 2014

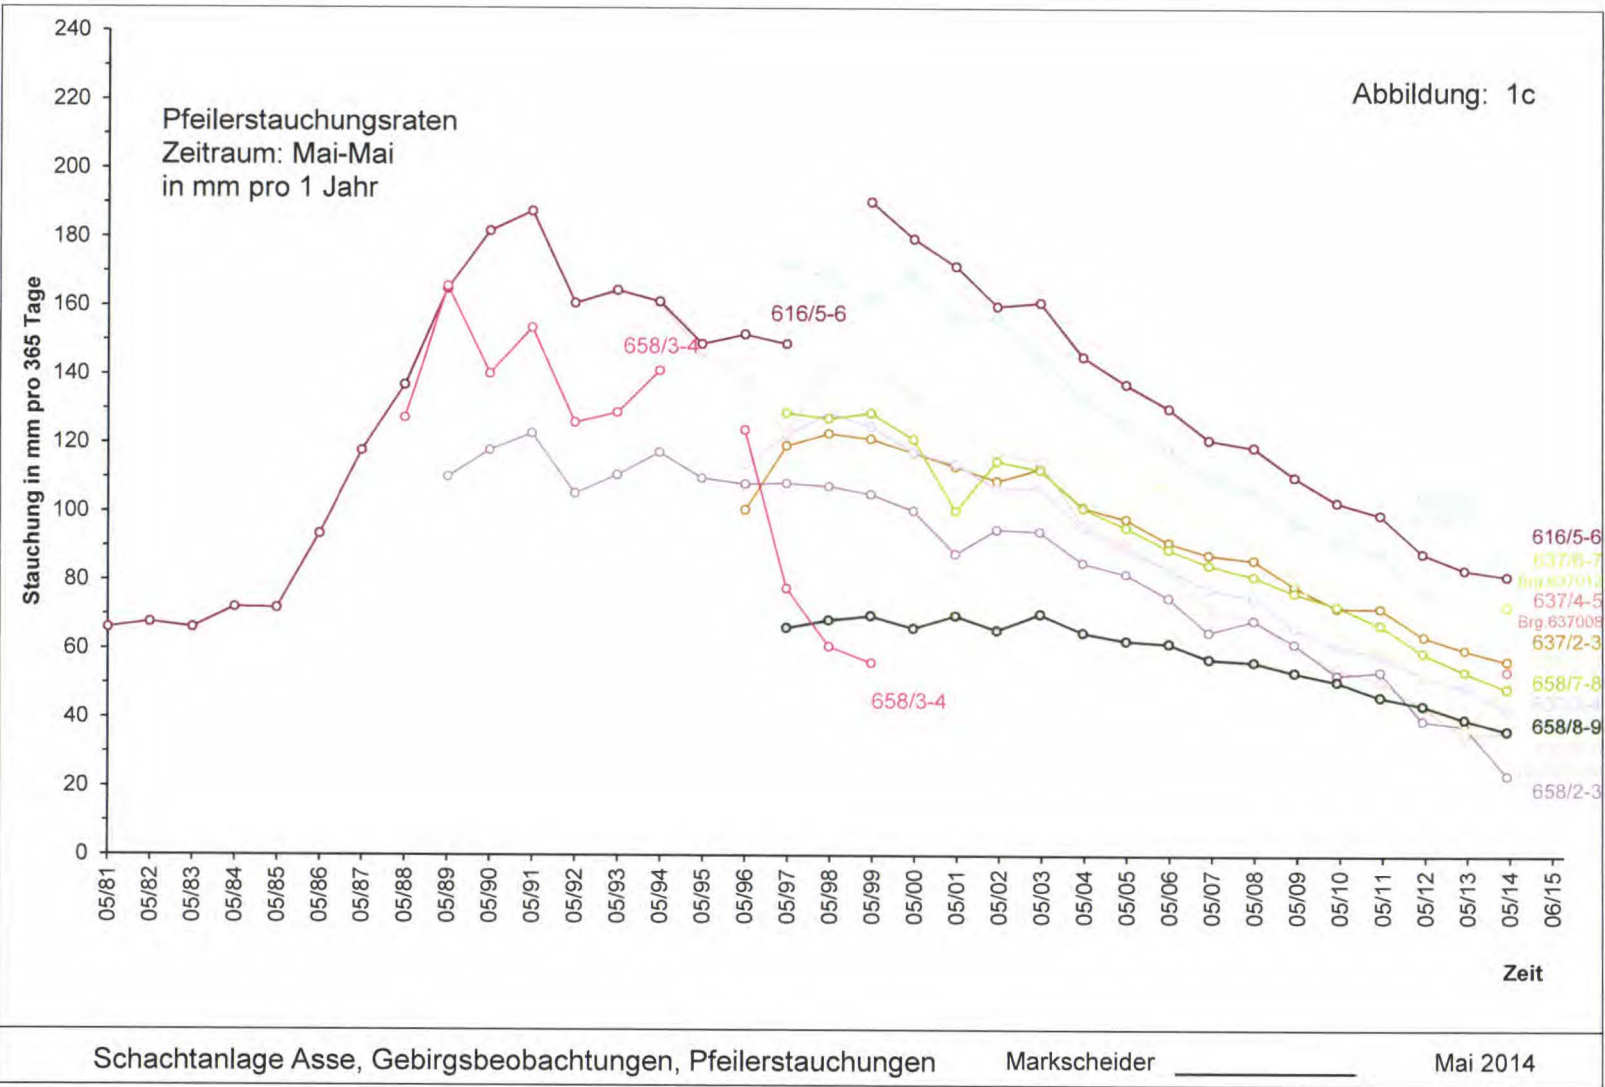
Abbildung 1c: Absolute Pfeilerstauchung [mm] zwischen der 616- und 658-m-Sohle

Das Extensometer 658/2-3 zeigt in der Darstellung der Jahresscheiben Mai 2013 bis Mai 2014 (s. Abbildungen 1c und 2c) stark fallende Pfeilerstauchungsraten; während in der Quartalsdarstellung in Abbildung 4c im Zeitraum November 2012 -- November 2013 ein stetiger Rückgang erkennbar ist. Ab November 2013 steigen die Werte leicht an. Wie schon im letzten Bericht erwähnt, sind mögliche Ursachen die Sanierungsarbeiten im Pfeilerumfeld auf der 658-m-Sohle und Verfüllung auf der darüber liegenden Richtstrecke nach Westen im Firstniveau der 637-m-Sohle. Die Weg-Zeitdarstellungen in Abbildung 5c zeigt seit Juli 2013 einen nahezu konstanten Verlauf.

Das Extensometer 658/3-4 ist das Einzige, welches nur händisch einmal im Monat gemessen wird. Dadurch können singuläre Stick-Slip-Effekt nicht eliminiert werden und Messwertschwankungen sind die Folge. In der Messwertdarstellung der Jahresscheiben (Abbildung 1c) passt der aktuelle Messwert wieder in den allgemeinen leicht degressiven Trend. Aufgrund der Verfüllung der Richtstrecke nach Osten auf der 658-m-Sohle wurden die automatische Erfassung der Werte zwischen 05.05. und 01.07 gesperrt.

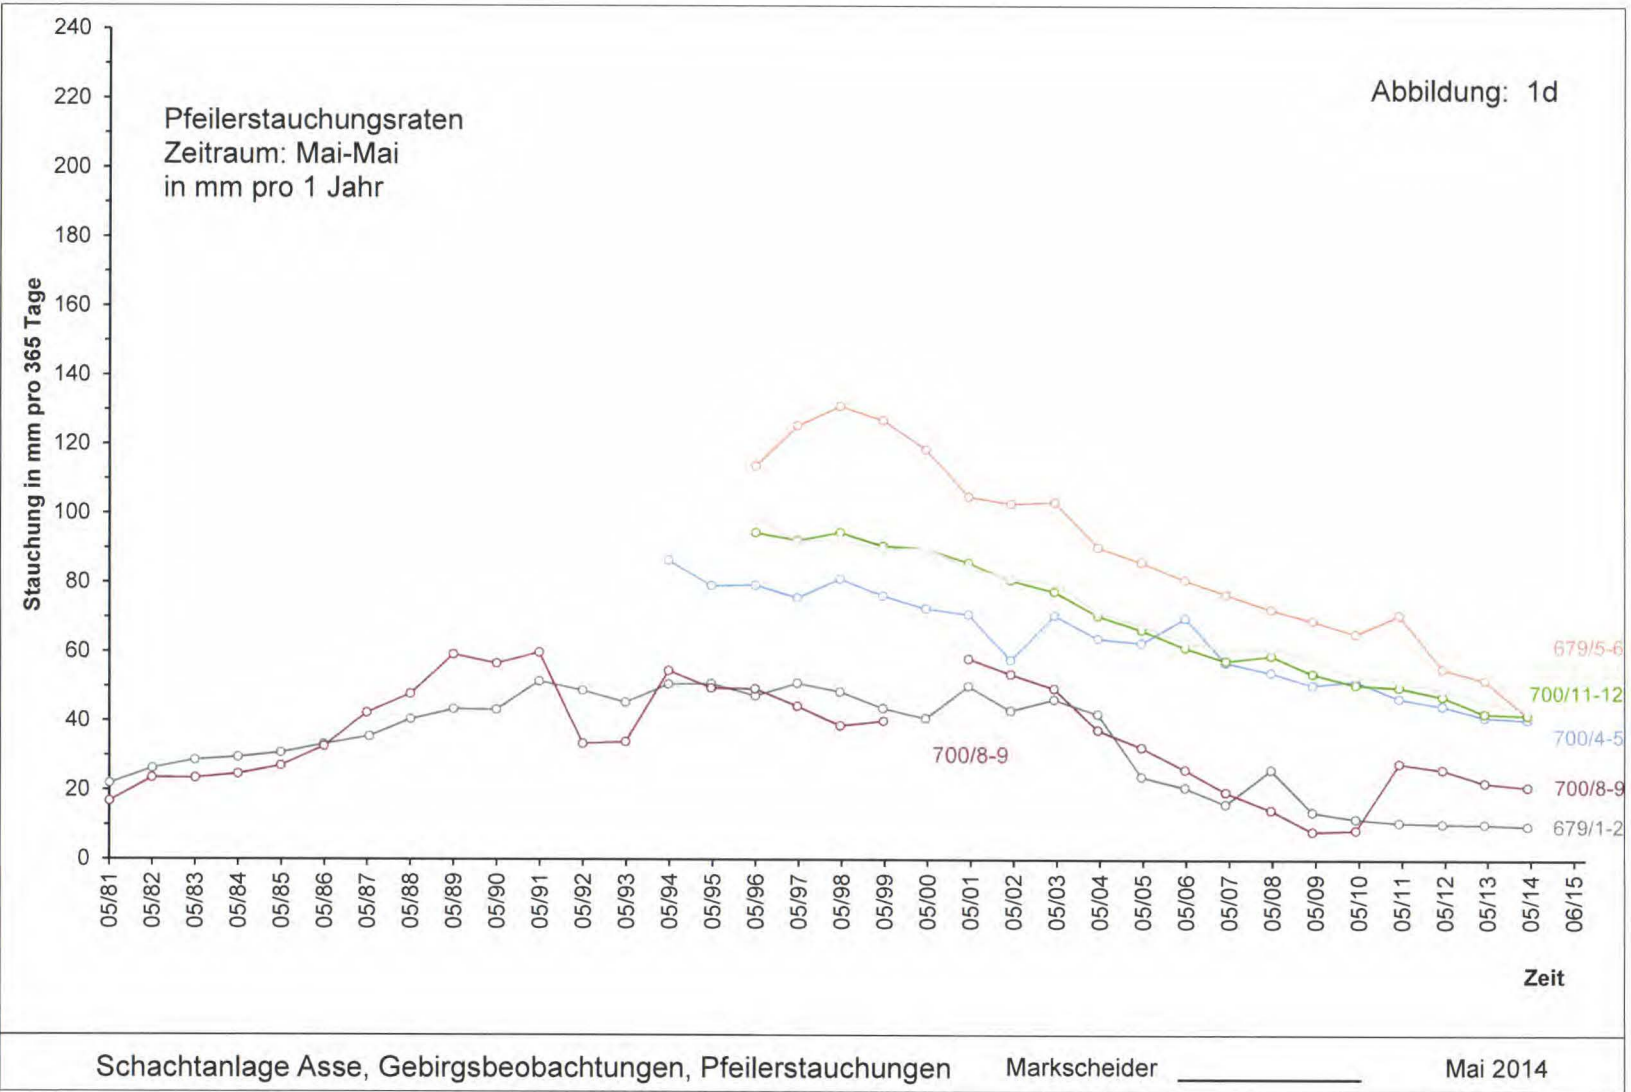
Abbildung 1d: Absolute Pfeilerstauchung [mm] zwischen der 679- und 700-m-Sohle

Der "deutliche Rückgang" der Stauchungsrate an der Messstelle 679/5-6 ist in den Abbildungen 1d, 2d und 4d zu erkennen. Während die Isolinien (Abbildung 3) mit 42 mm/a im Vergleich zum 140. Zwischenbericht mit 45 mm/a einen "geringeren Rückgang" darstellen. Die Weg-Zeit-Darstellung in Abbildung 5d zeigt ab ca. Juli 2012 einen nahezu konstanten Verlauf. Die Ursache hierfür liegt in der geänderten Bezugslänge. Bei der Auswertung der Handmessungen (Abbildung 1d, 2d und 4d) bis Februar 2014 wurde die Differenz der Messwerte [mm] zwischen dem ersten und dem tiefsten Anker gebildet und dann die Stauchungsraten berechnet. Bei den automatischen Werten wird der Abstand vom Kopfpunkt bis zum tiefsten Anker betrachtet.

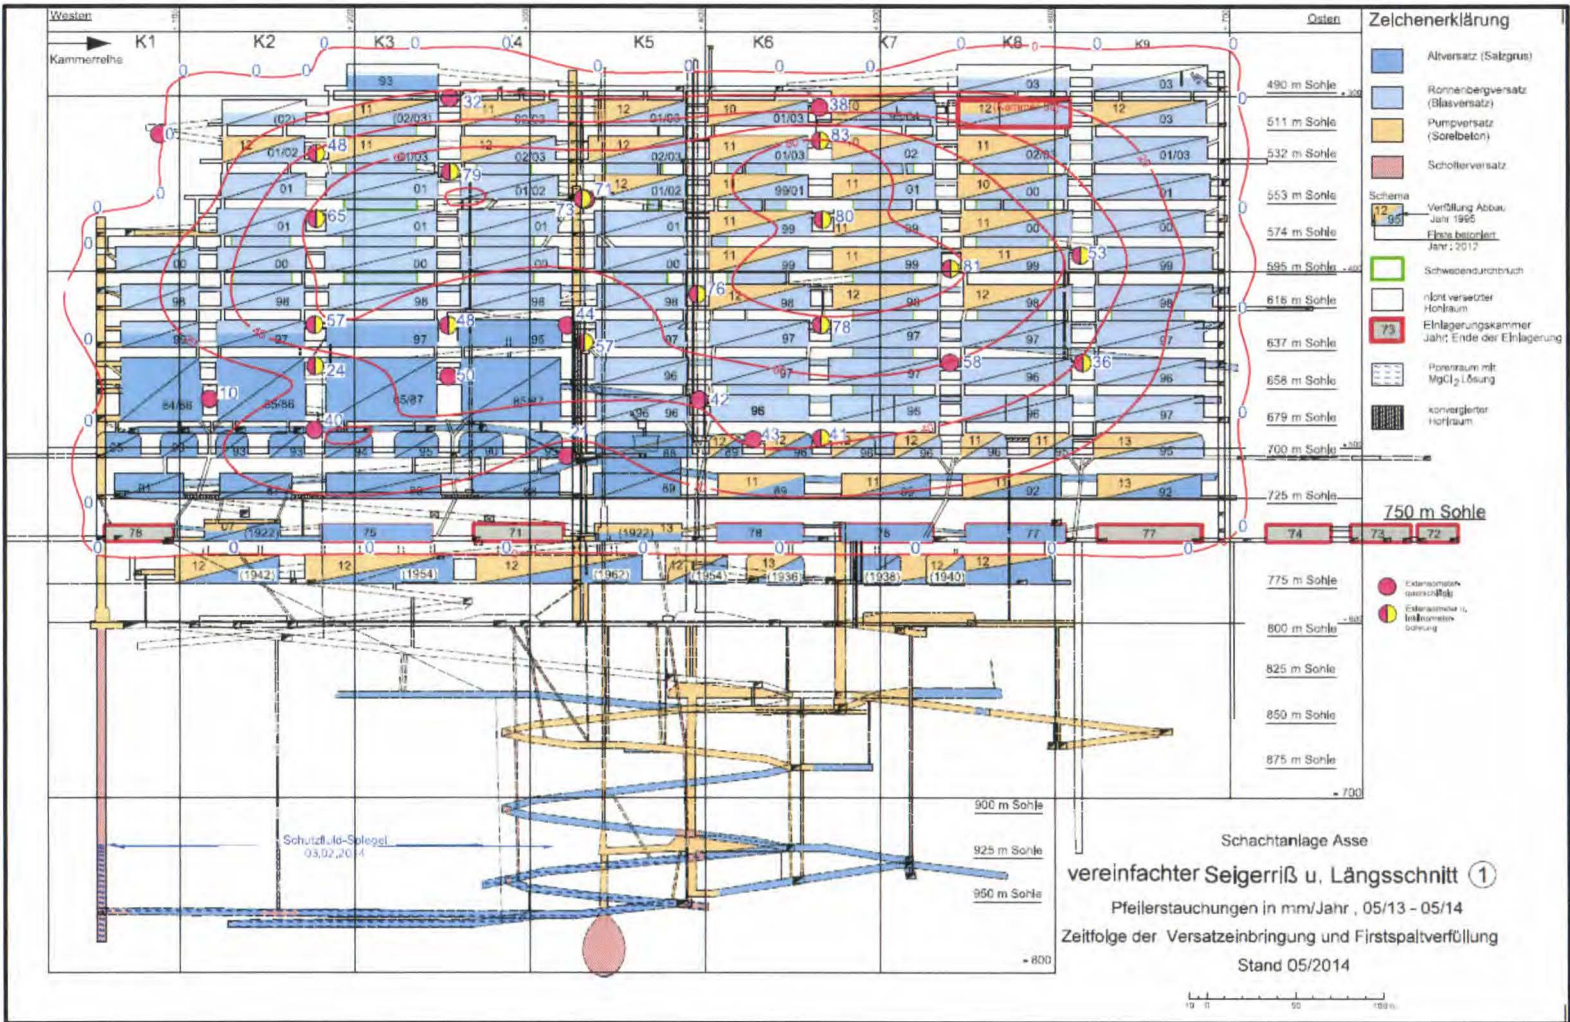
Abbildung 3: Linien gleicher Pfeilerstauchungsrate [mm/a]

In der Abbildung 3 sind die Linien gleicher Pfeilerstauchungsraten im Baufeld der Südflanke abgebildet. Die Harmonisierung der Pfeilerstauchungen im Baufeld der Südflanke setzt sich weiter fort. Die maximale Stauchungsgeschwindigkeit beträgt 83 mm/a im Pfeiler 6/7 der 532-m-Sohle.

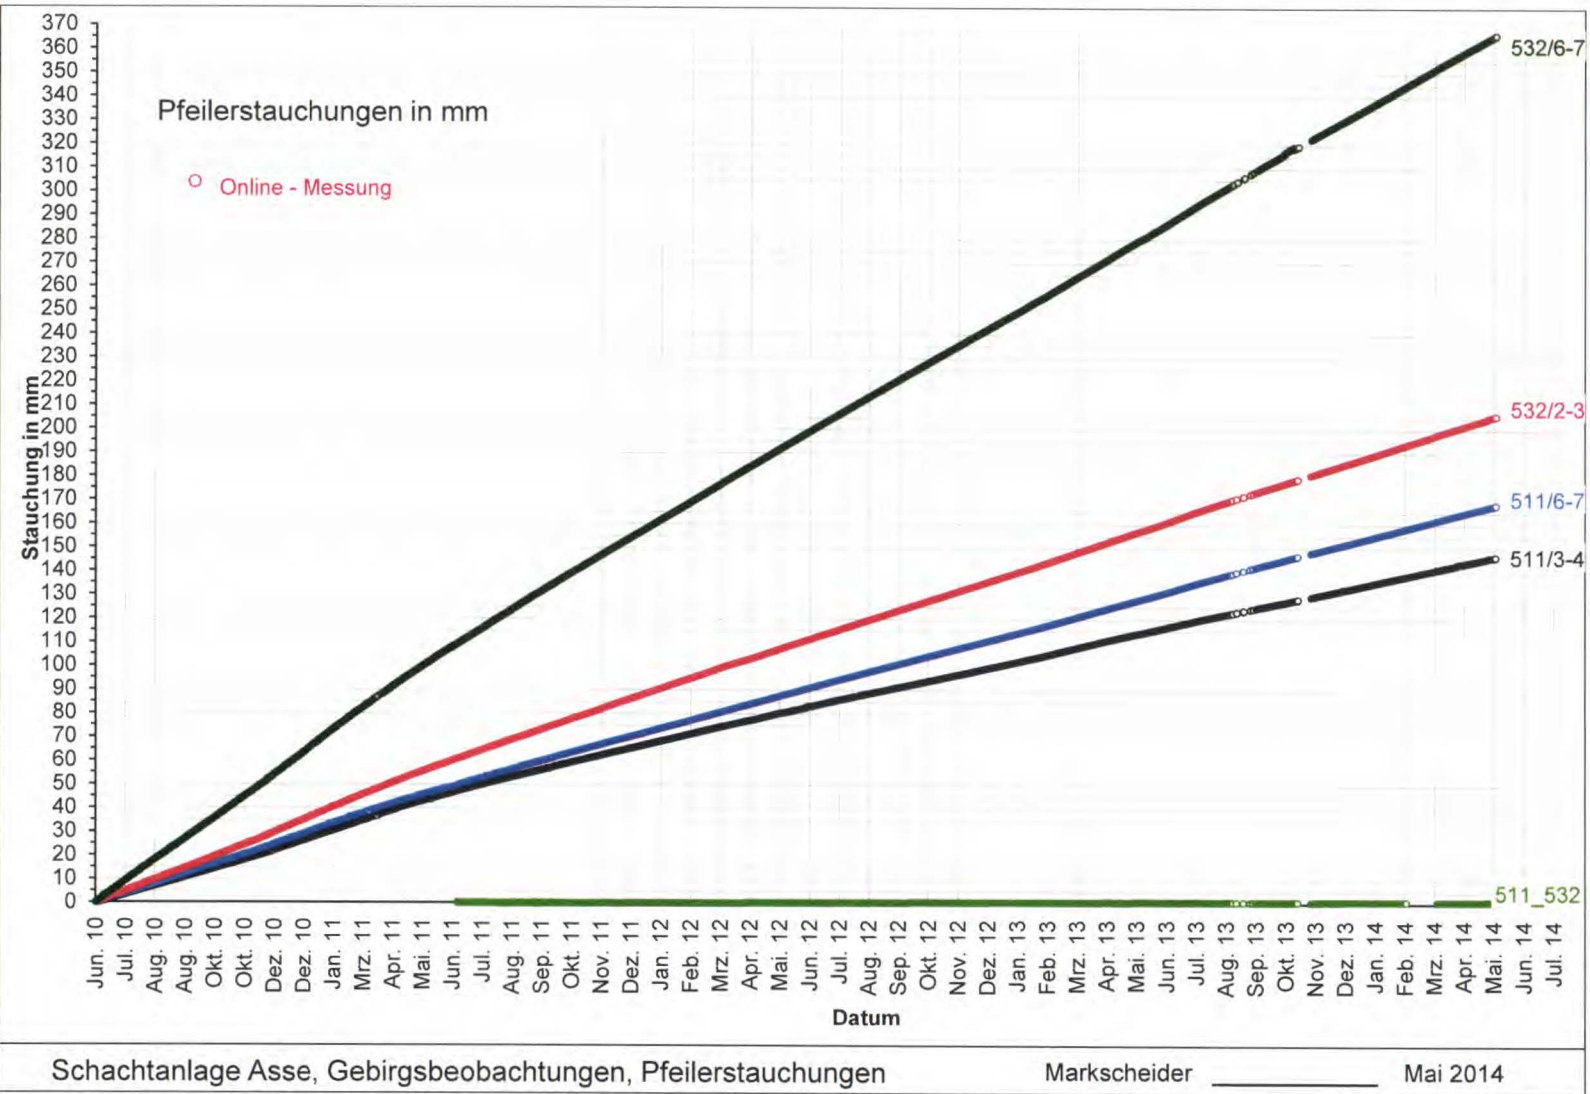
Abbildung 5a: Elektronische Messwerte der Extensometer auf der 511 - und 532-m-Sohle

Am 03.02.2014 wurde bei Nachschnitarbeiten das Kabel am Extensometer 511/532 beschädigt. Seit 06.03.2014 ist der Defekt behoben. Am Extensometer 553/3-4 war vom 24.04.2014 bis 07.05.2014 das Kabel defekt. Am Extensometer 679/5-6 wurde am 12.02.2014 ein neuer Wegaufnehmer installiert. Hierdurch wurde der Messwertverlauf beeinflusst (Abbildung 5a bis 5d).
