Projekt	PSP-Element	Aufgabe	UA	Lfd.Nr.	Rev.	Seite: I
NAAAN	NNNNNNNNNN	AAAA	AA	NNNN	NN	
9A	64140000	GB	RA	0196	00	Stand: 16.03.2016

Titel der Unterlage:  
146. ZWISCHENBERICHT ZU DEN EXTENSOMETERMESSUNGEN

## 146. Zwischenbericht zu den Extensometermessungen

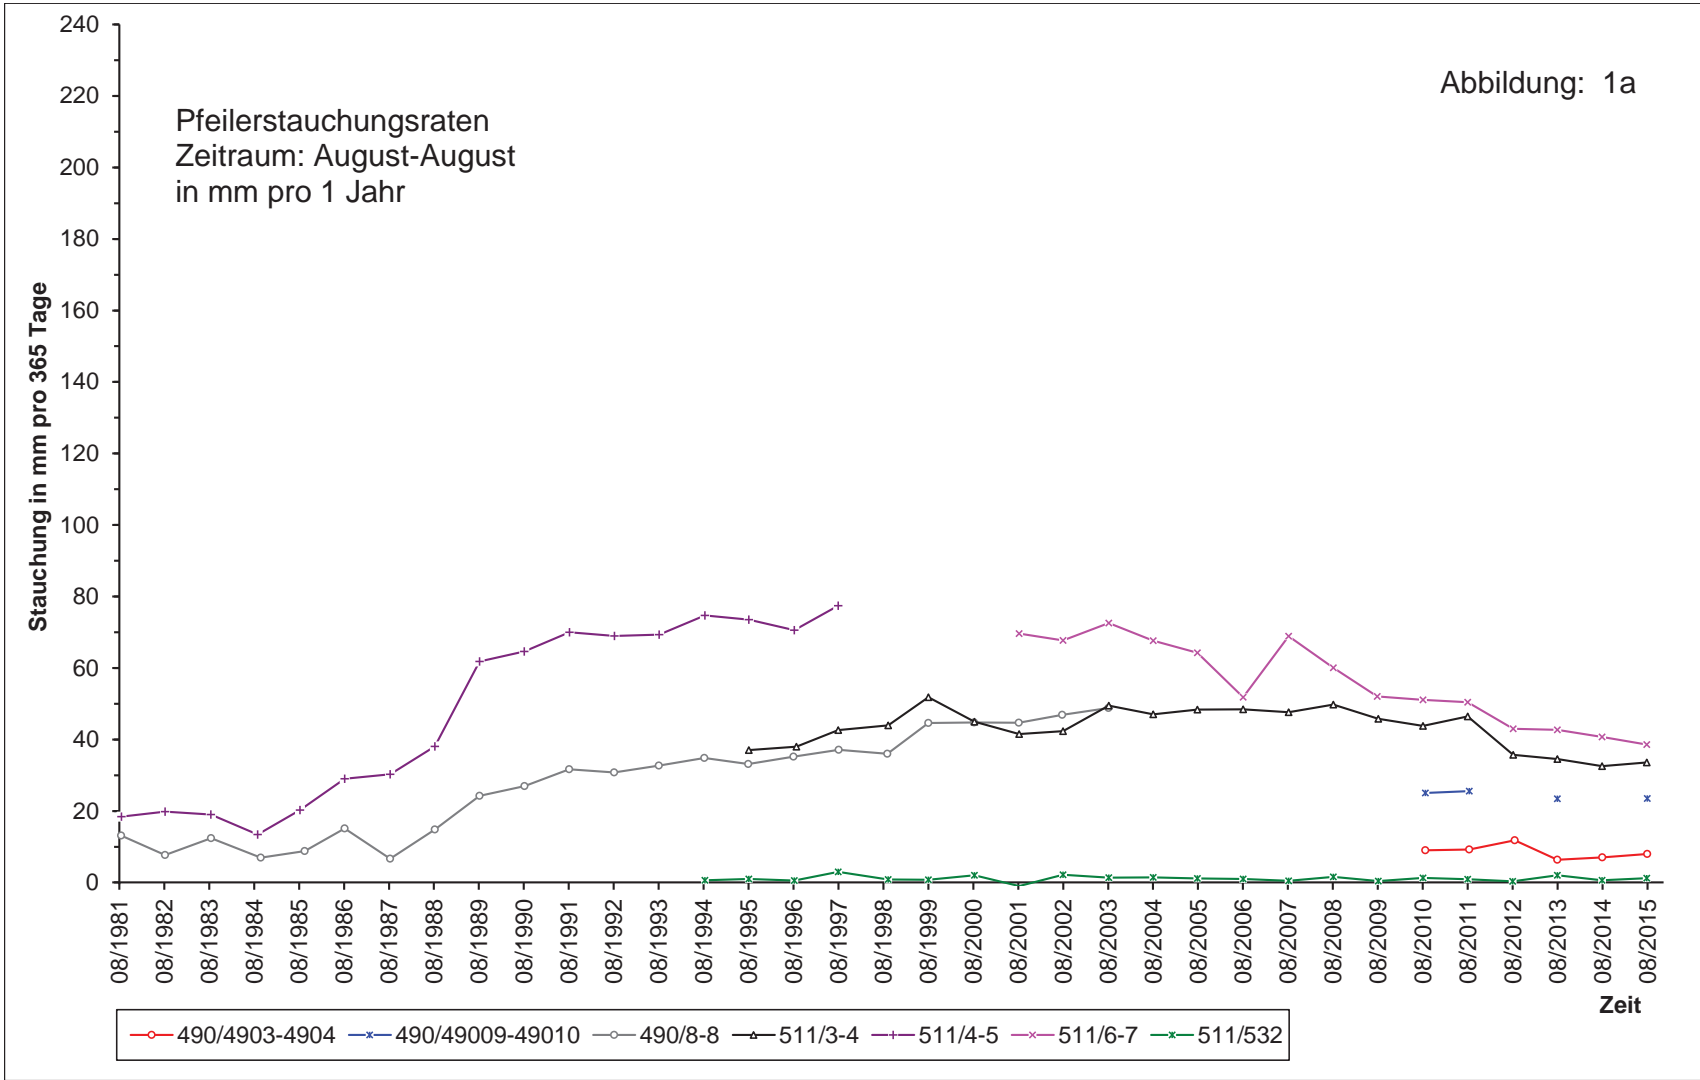
Abbildung 1a: Pfeilerstauchungsraten 490- und 511-m-Sohle [mm/a]

Im Zuge der Auswertung der aktuellen händischen Messungen des Extensometers 511/3-4 wurde festgestellt, dass die Berechnung der jährlichen Pfeilerstauchungs- und Verformungsrate für den Betrachtungszeitpunkt August 2014 einer nachträglichen Verbesserung bedurfte. Hierdurch kommt es für den Betrachtungszeitpunkt August 2014 zu einer leichten Veränderung der jährlichen Pfeilerstauchungs- und Verformungsrate des Extensometers 511/3-4. Gegenüber den im 142. Zwischenbericht ausgewiesenen Werten, liegt die nachträglich korrigierte jährliche Pfeilerstauchungsrate für August 2014 um 4,6 mm/a höher bei nun 32,6 mm/a. Die Verformungsrate für August 2014 nahm um 0,08 mm/m pro Jahr auf nun 0,55 mm/m pro Jahr zu.

Die aus der händischen Messung im Juli 2015 errechnete jährliche Pfeilerstauchungs- und Verformungsrate des Extensometers 511/3-4 passt wieder in den Trend der Vorjahre (Abbildung 1a und Abbildung 2a). Die vierteljährliche Pfeilerstauchungsrate (Abbildung 4a) zeigt nach einem Anstieg im Mai 2015 wieder einen Rückgang auf ein Niveau, das dem mittelfristigen Trend der vorherigen Quartale entspricht. Für die händische Messung des Extensometers 511/3-4 können Messwertschwankungen in Folge von Stick-Slip-Effekten nicht ausgeschlossen werden.

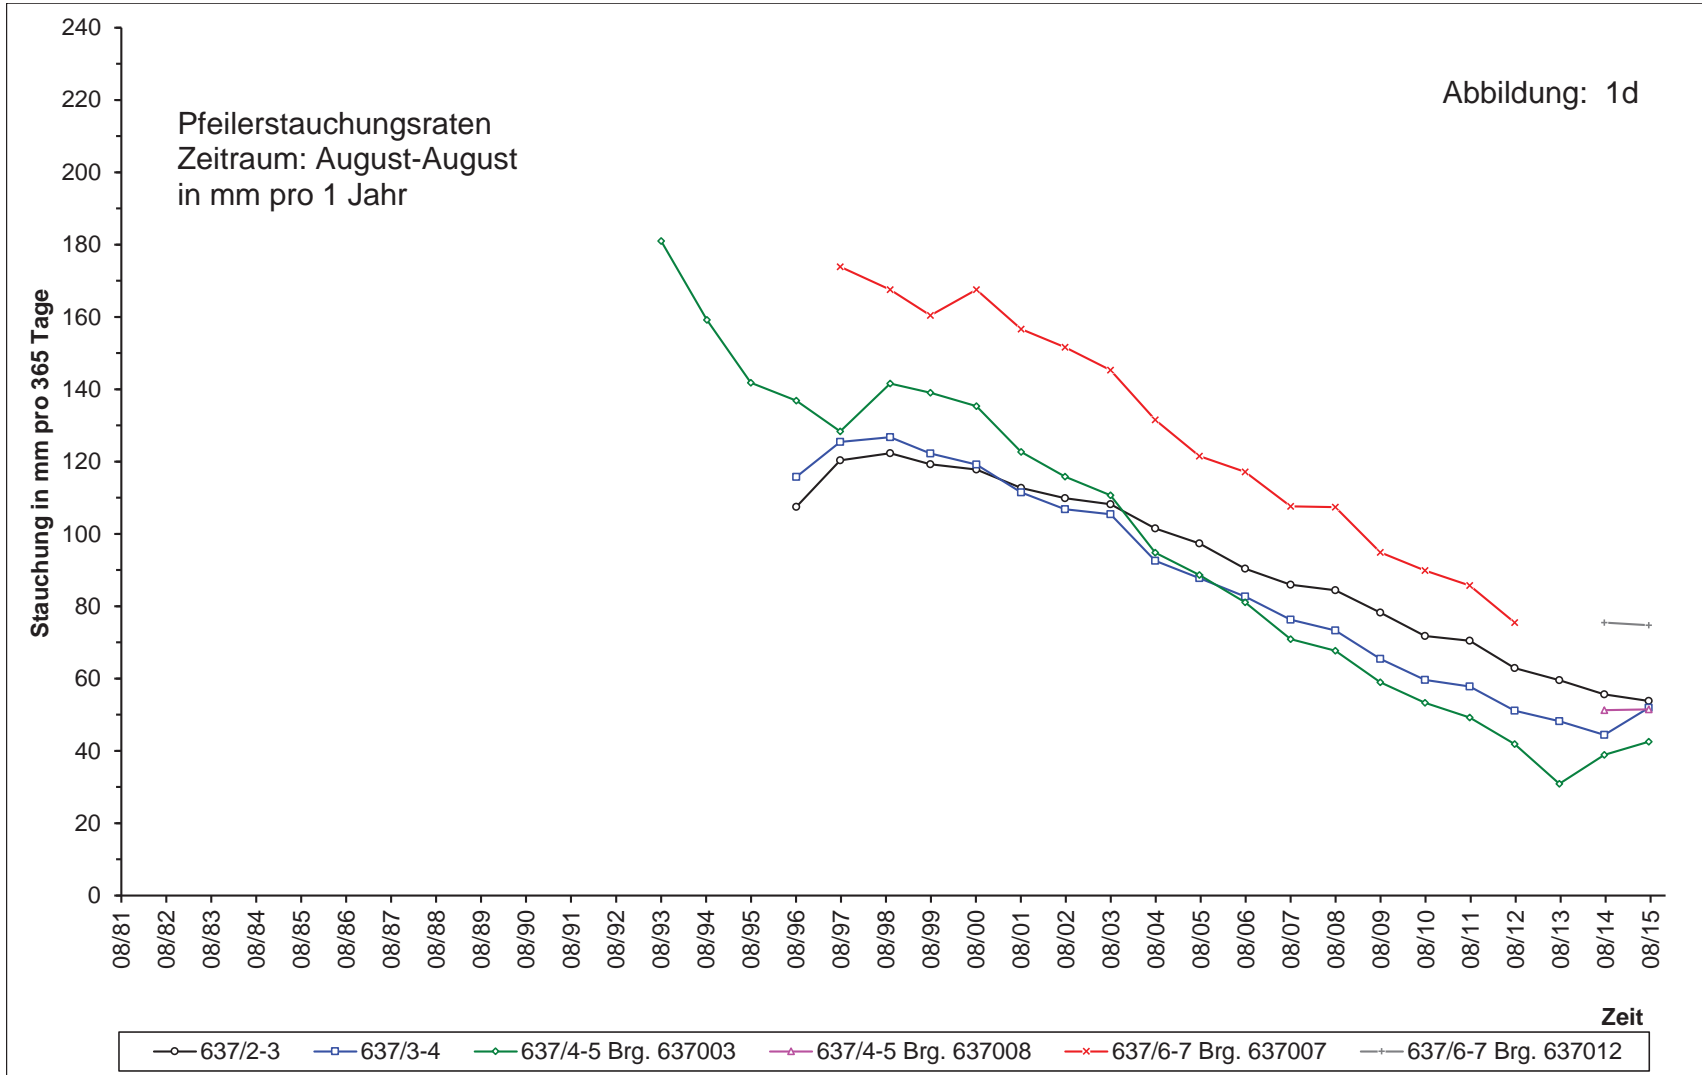
Abbildung 1d: Pfeilerstauchungsraten [mm/a] der 637-n-Sohle

Das seit März 2013 nur noch elektronisch gemessene Extensometer 637/3-4 zeigt seit August 2014 einen Anstieg der jährlichen Pfeilerstauchungs- und Verformungsrate (Abbildung 1d und Abbildung 2d). Die Darstellung der vierteljährlichen Pfeilerstauchungsrate (Abbildung 4d) lässt erkennen, dass der Anstieg in den vergangenen Quartalen abgenommen hat.

Das Extensometer 637/4-5 (Brg. 637003) zeigt einen Anstieg der jährlichen Pfeilerstauchungs- und Verformungsrate (Abbildung 1d und Abbildung 2d). Auf Grund der Verfüllung des Grubenraums werden die Messwerte dieses Extensometers nur noch elektronisch am tiefsten Anker erfasst.

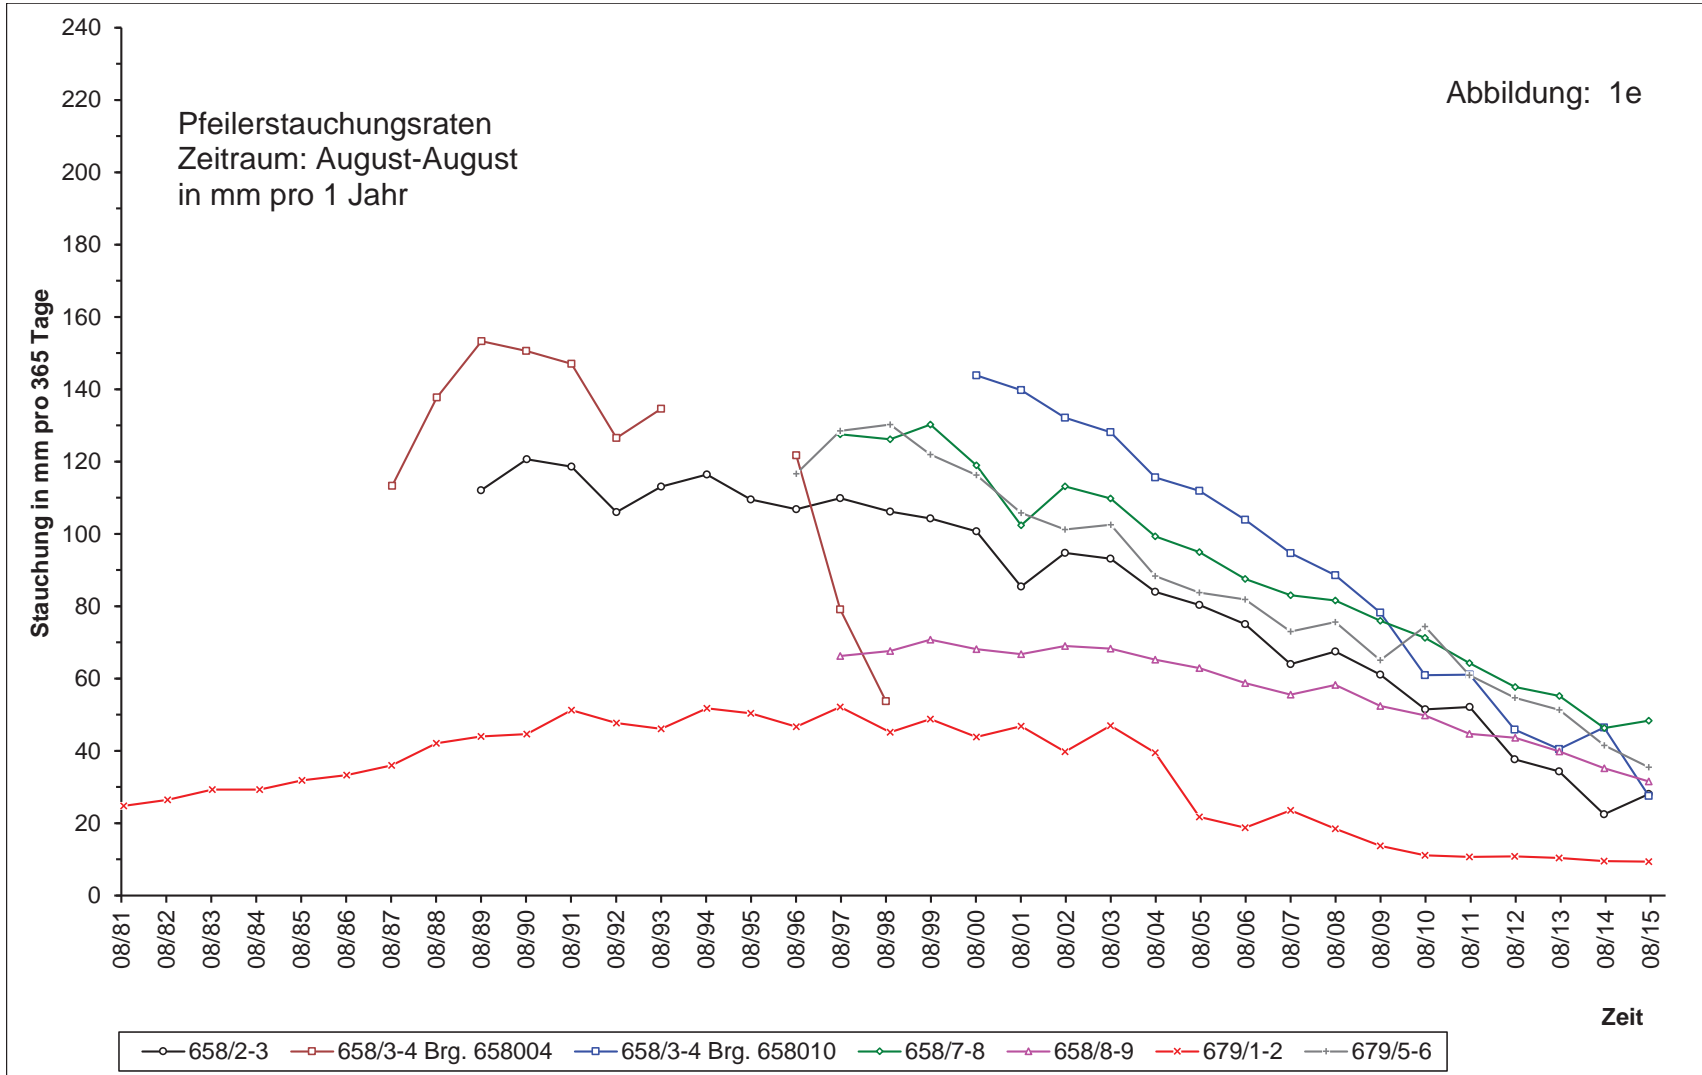
Abbildung 1e: Pfeilerstauchungsraten 658- und der 679-m-Sohle [mm/a]

Das Extensometer 658/2-3 weist in den Darstellungen der jährlichen Pfeilerstauchungs- und Verformungsrate jeweils einen Anstieg auf (Abbildung 1e und Abbildung 2e). Die Darstellung der vierteljährlichen Pfeilerstauchungsrate (Abbildung 4e) lässt erkennen, dass der Entwicklungstrend der vergangenen 3 Quartale rückläufig ist.

Das Extensometer 658/3-4 (Brg. 658010, ehemals Brg. 658004 neu) zeigt einen Rückgang der jährlichen Pfeilerstauchungs- und Verformungsrate (Abbildung 1e und Abbildung 2e). Die vierteljährliche Pfeilerstauchungsrate (Abbildung 4e) steigt im letzten Quartal dagegen an. Dieses Extensometer ist das Einzige, welches einmal im Monat nur händisch gemessen wird. Dadurch können singuläre Stick-Slip-Effekte nicht eliminiert werden und Messwertschwankungen sind die Folge. Auf Grund der geplanten Verfüllung der Diagonalstrecke zwischen der 658- und 679-m-Sohle ist eine Ersatzinstrumentierung im Pfeiler 3-4 der 679-m-Sohle vorgesehen.

Das Extensometer 658/7-8 weist in den Darstellungen der jährlichen Pfeilerstauchungs- und Verformungsrate für das zurückliegende Jahr jeweils einen leichten Anstieg auf (Abbildung 1e und Abbildung 2e). Die Messwerte des Extensometers im August 2014 wurden durch Betonagearbeiten in der näheren Umgebung beeinflusst (Verfüllung der Abbaubegleitstrecke). Daher wird angenommen, dass die aus den Messungen am 27. Juli 2015 ermittelten Raten die tatsächlichen Verformungen wiedergeben. Sie passen in den langfristigen rückläufigen Trend.

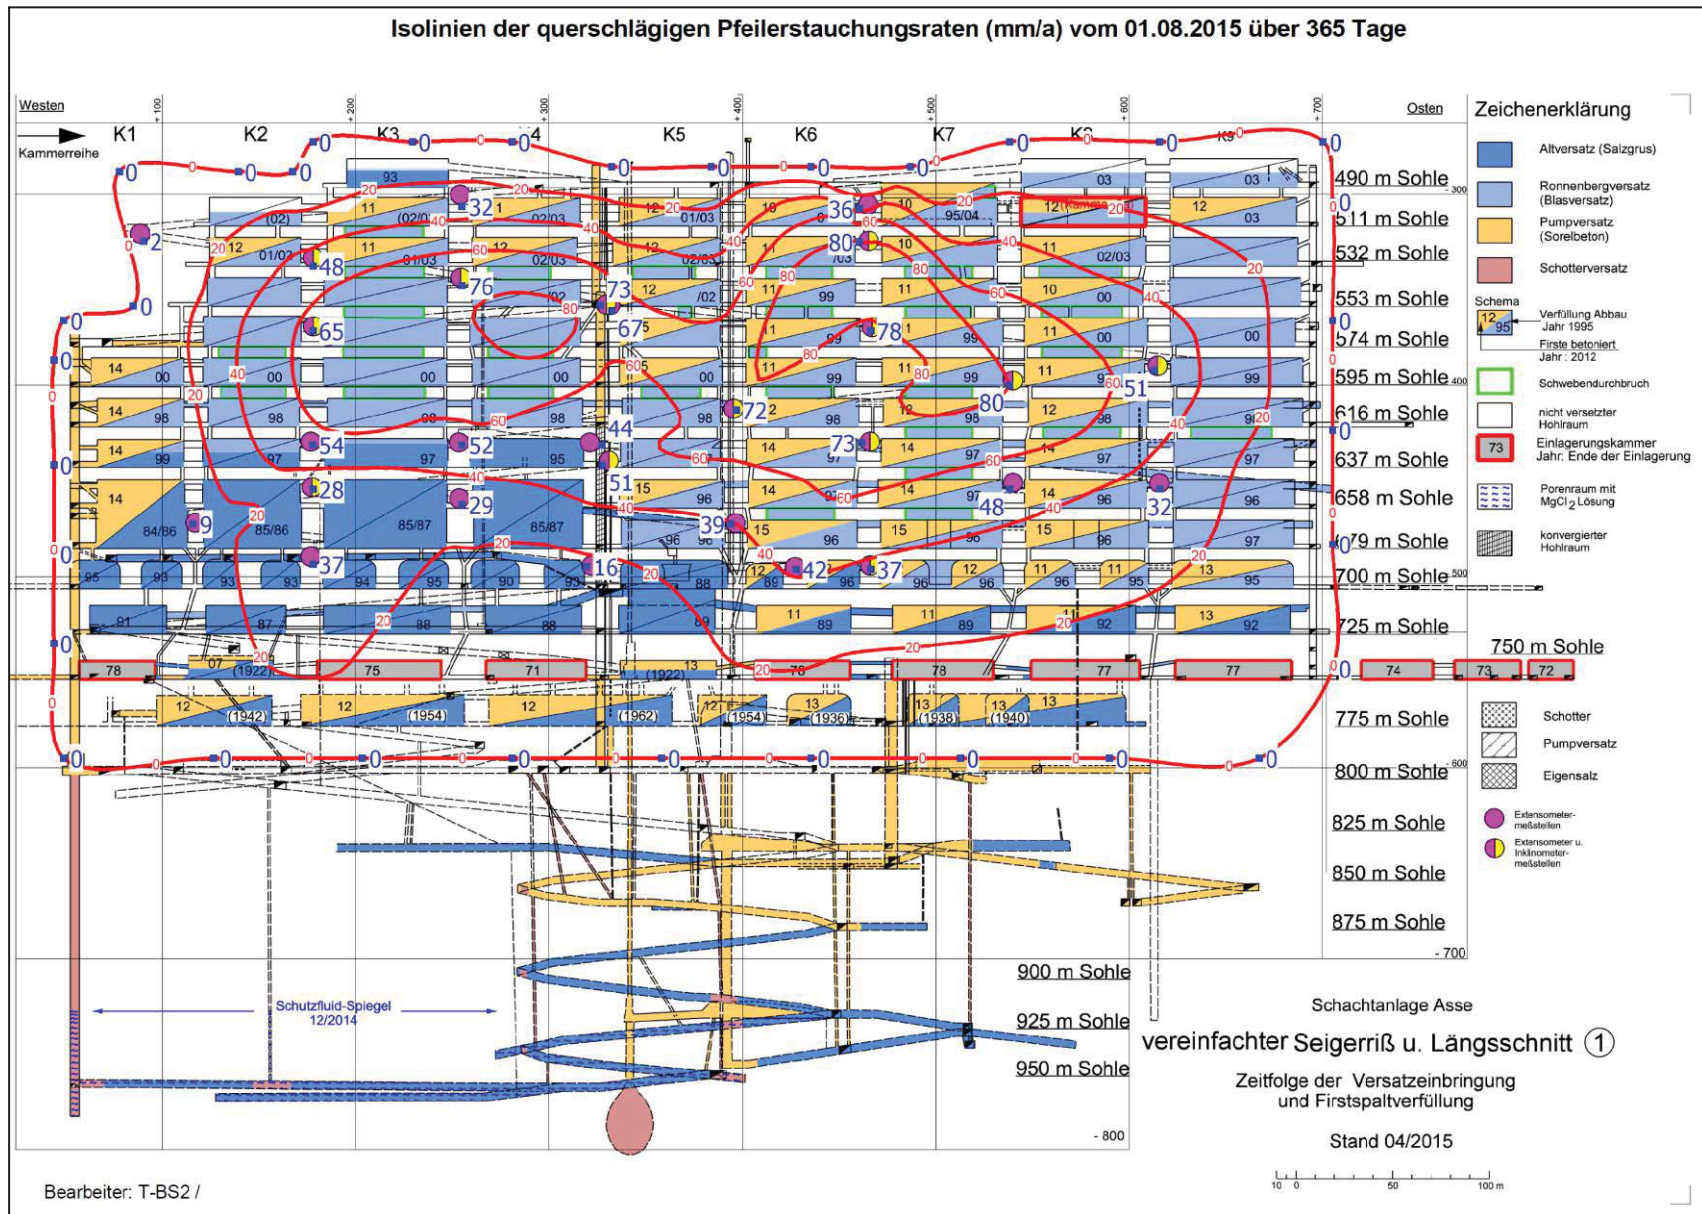
Abbildung 3a: Linien gleicher Pfeilerstauchungsraten [mm/a]

In Abbildung 3a sind die Linien gleicher Pfeilerstauchungsraten im Baufeld der Südflanke für den Zeitraum August 2014 bis August 2015 abgebildet. Die maximale Stauchungsgeschwindigkeit beträgt 80 mm/a im Pfeiler 6/7 auf der 532-m-Sohle und im Pfeiler 7/8 auf der 595-m-Sohle.

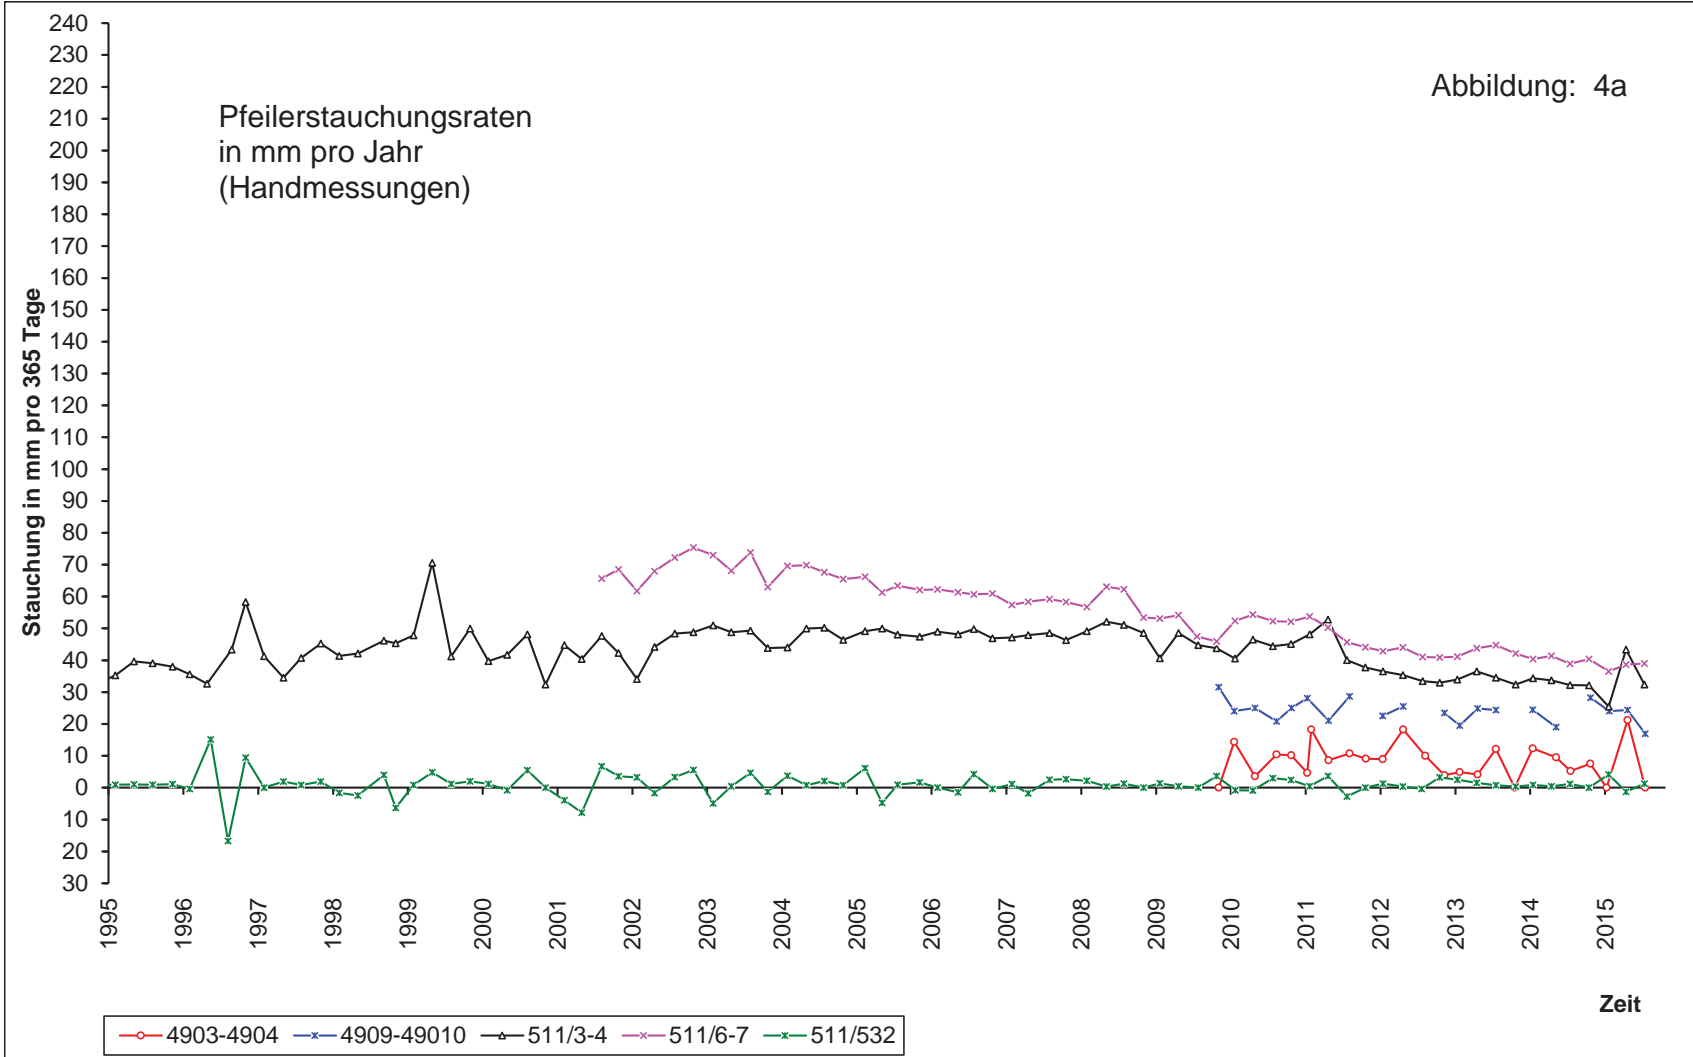
Abbildung 4a: Pfeilerstauchungsraten 490- und 511-m-Sohle [mm/a]

Bei der vierteljährlichen Pfeilerstauchungsrate der querschlägigen Konvergenzmessstelle 4903-4904 im Abbau 3 der 490-m-Sohle ist ebenfalls ein Rückgang zu beobachten. Die Messung der Konvergenzmessstelle erfolgte am 31.07.2015.

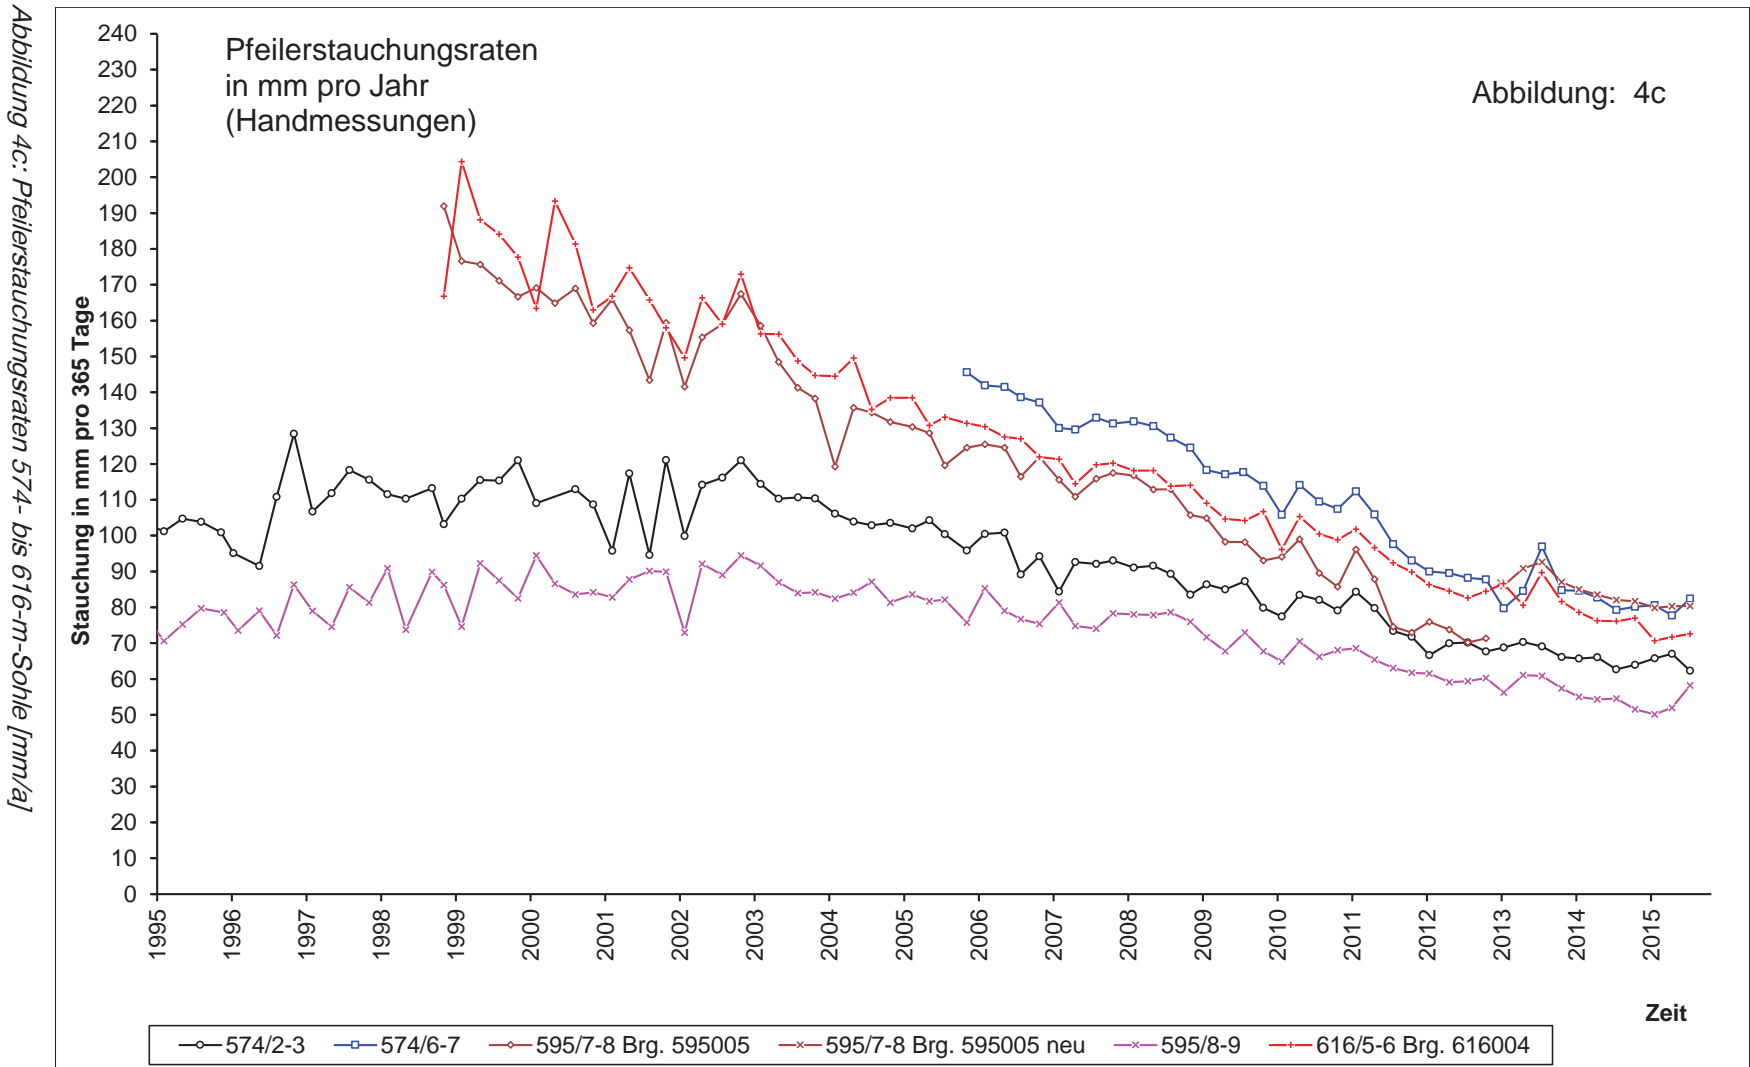
Abbildung 4c: Pfeilerstauchungsraten 574- bis 616-m-Sohle [mm/a]

Das Extensometer 595/8-9 zeigt einen Anstieg der aus den händischen Messungen ermittelten vierteljährlichen Pfeilerstauchungsrate (Abbildung 4c).
