Stand: 27.04.2016

Titel der Unterlage:  
VISUELLE BEOBACHTUNGEN IN DEN PFEILERN - 17. BERICHT 2015

Ersteller:  
ASSE-GMBH.

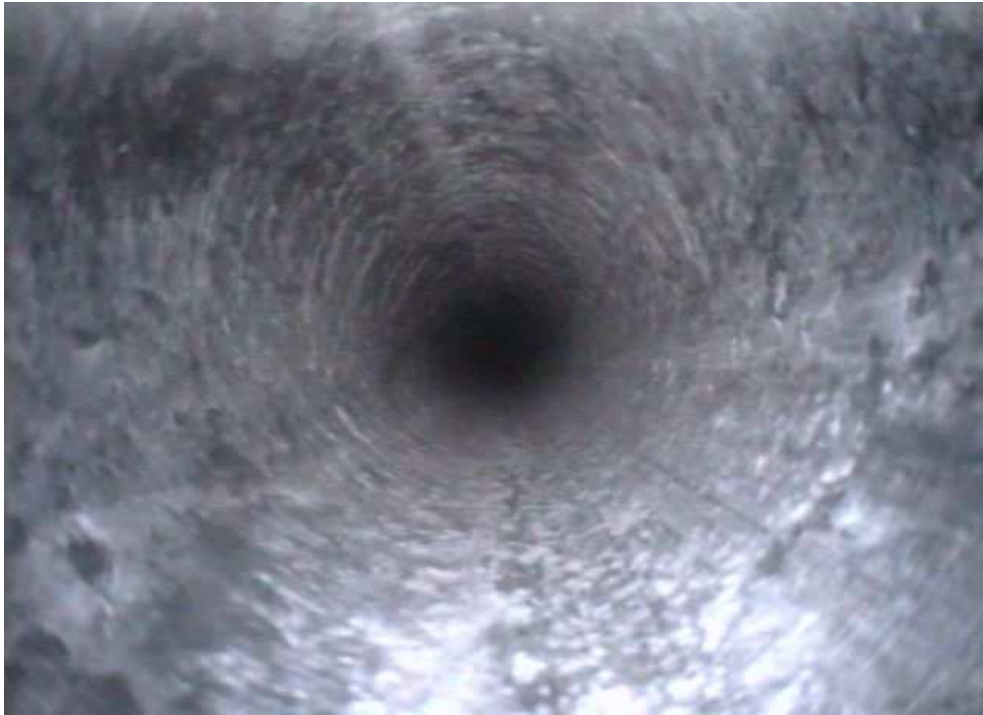
*Foto 1a: Kleiner Riss im Westen bei 14,30 m*

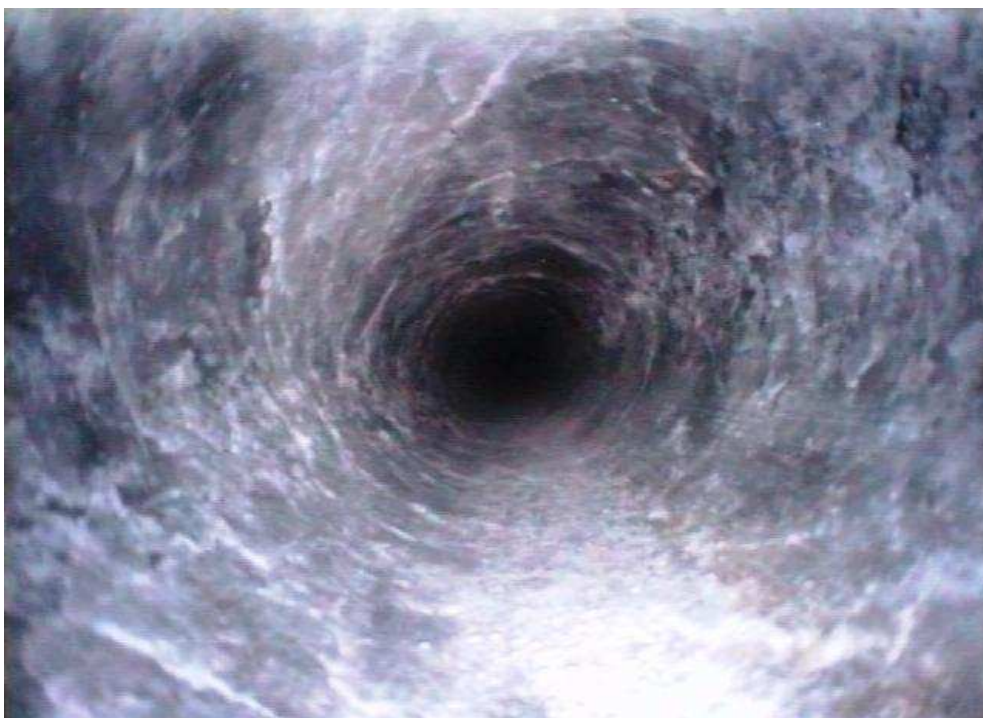
*Foto 1b: Bohrloch bei 41 m, elliptisch beansprucht, kleine Ausbrüche*

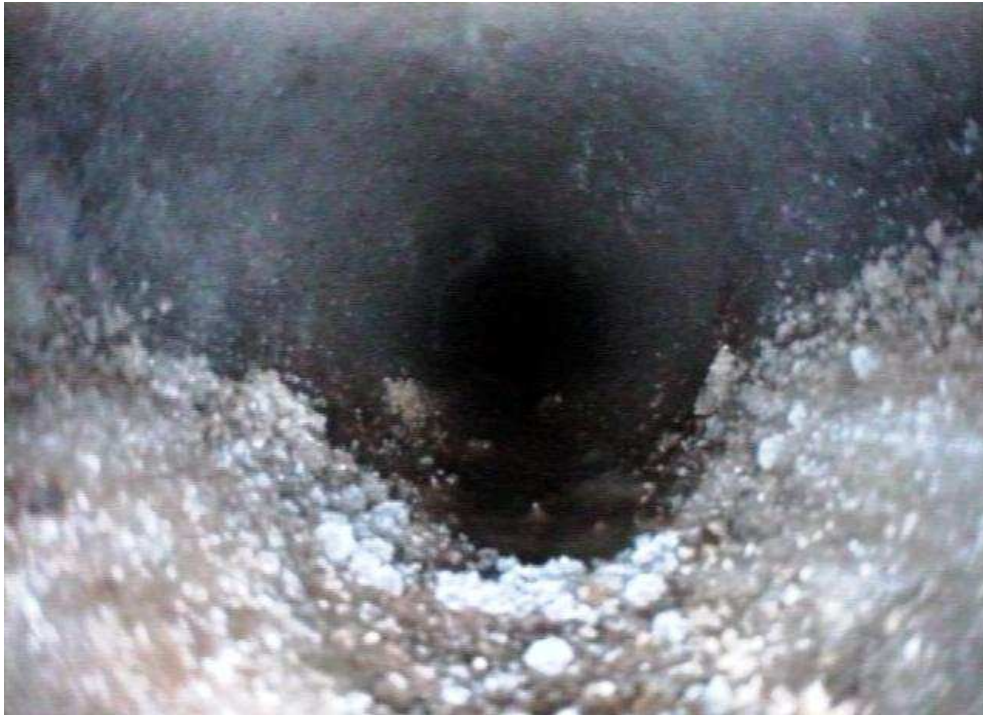
*Foto 2a: Bohrloch feucht bei 0,70 m*

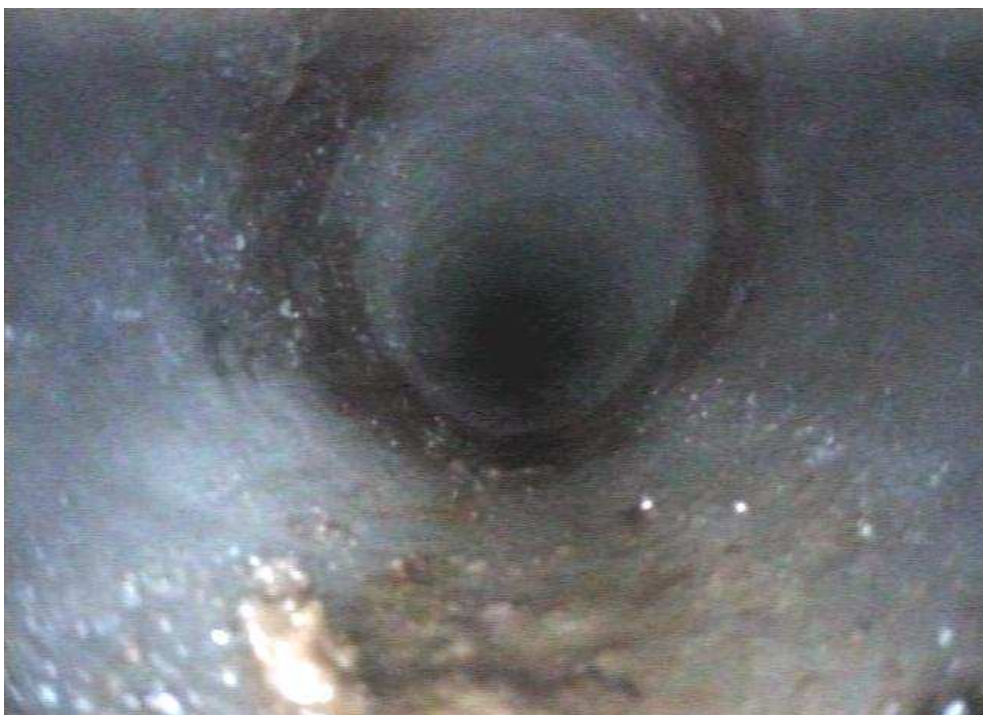
*Foto 2b: Grenze K2C/Na 3 bei 1,00 m, Bohrloch feucht*

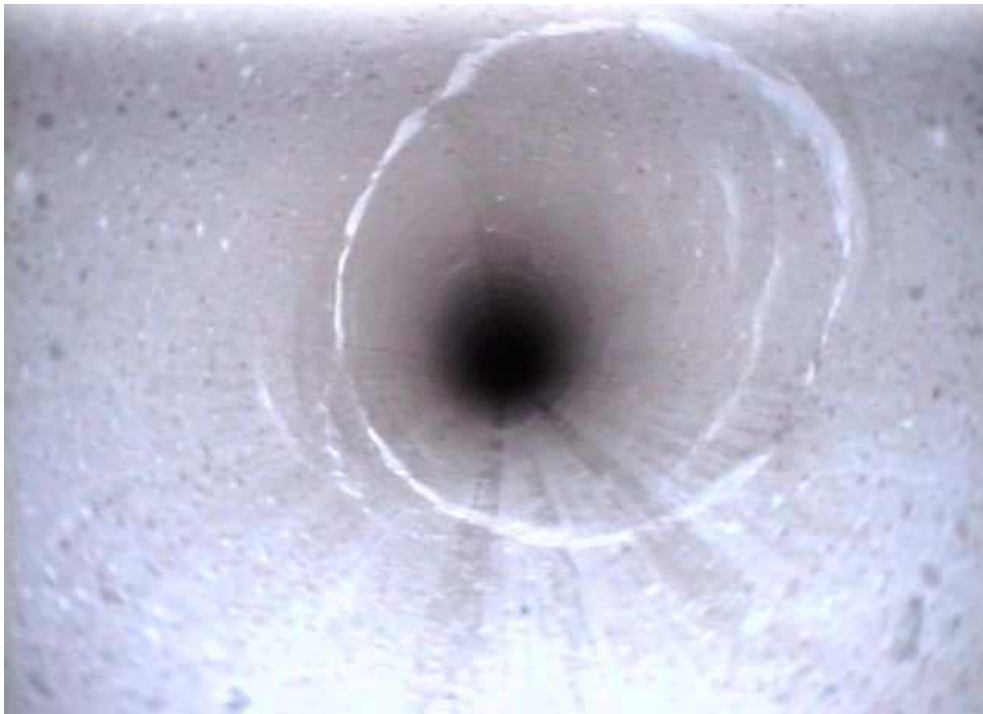
Im Pfeiler 4-5 auf der 553-m-Sohle zeigt das Bohrloch 553/4-5 (553014) bei 30,6 m einen neuen Riss. Die erstmals 2014 beobachtete Kluft bei 44,18 m hat sich vergrößert (Anhang 3). In dem Bohrloch 637/4-5 (637013) wurden gegenüber dem Vorjahr bei 14,65 m und 21,27 m Teufe neue leichte Risse festgestellt (Anhang 9).

*Foto 3e: Riss bei 30,60 m, neu*

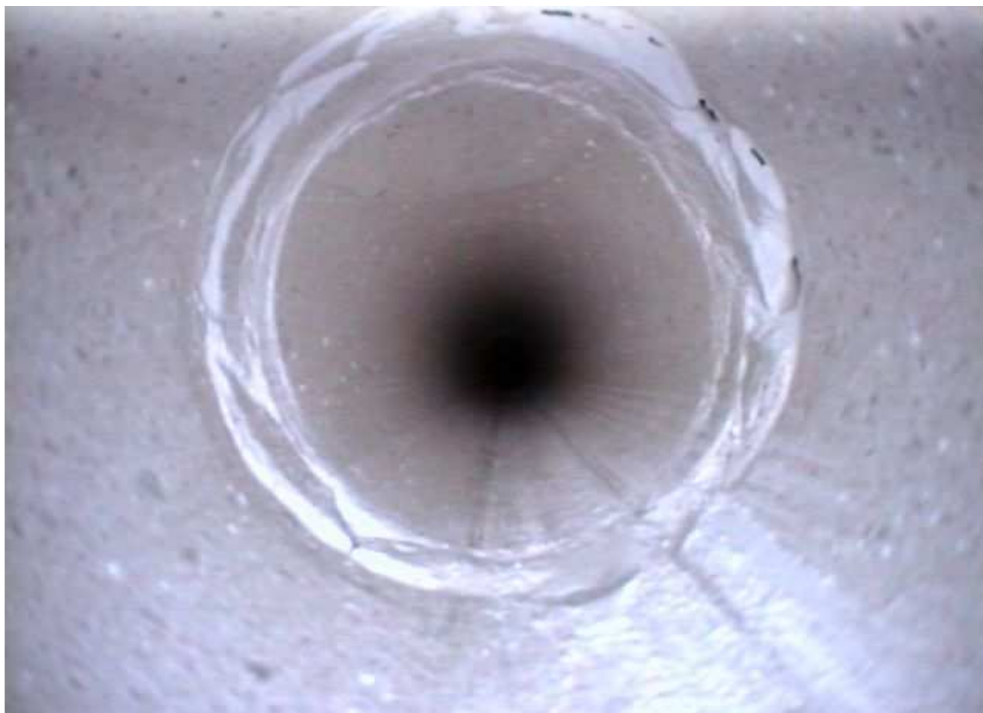
*Foto 3f: Kluft bei 41,24 m*

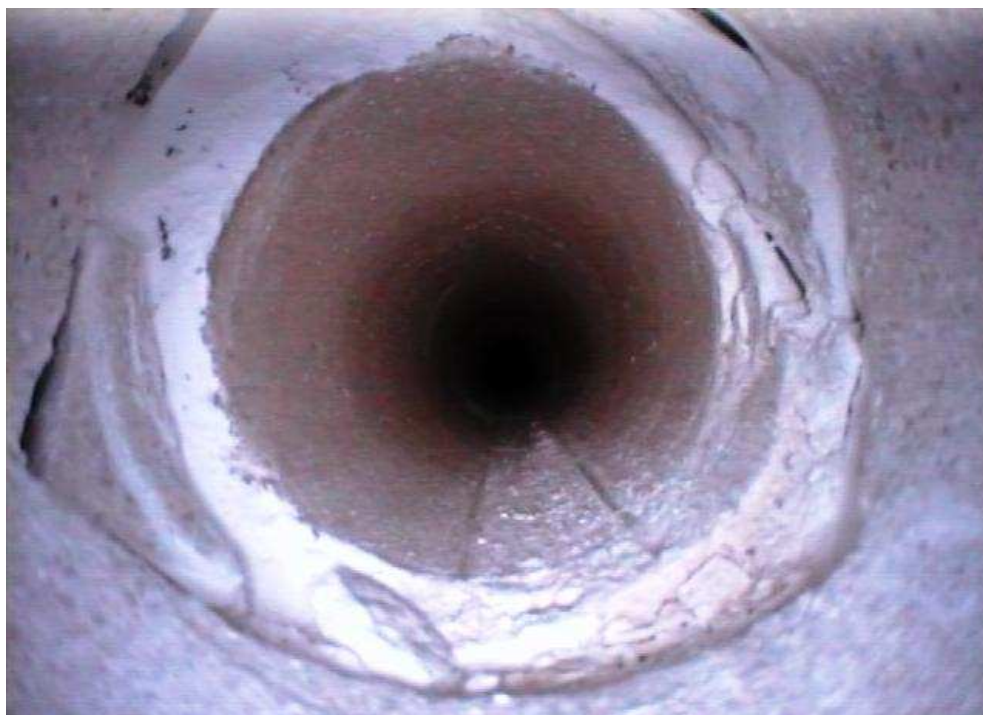
Das Bohrloch zeigt Beanspruchungen in Form von Rissen, Klüften und Ausbrüchen. Gegenüber dem Vorjahr ist in einer Teufe von 30,6 m ein neuer Riss zu erkennen. Die erstmals 2014 beobachtete Kluft bei 44,18 m hat sich leicht vergrößert.

*Foto 3i: Kluft bei 44,18 m*

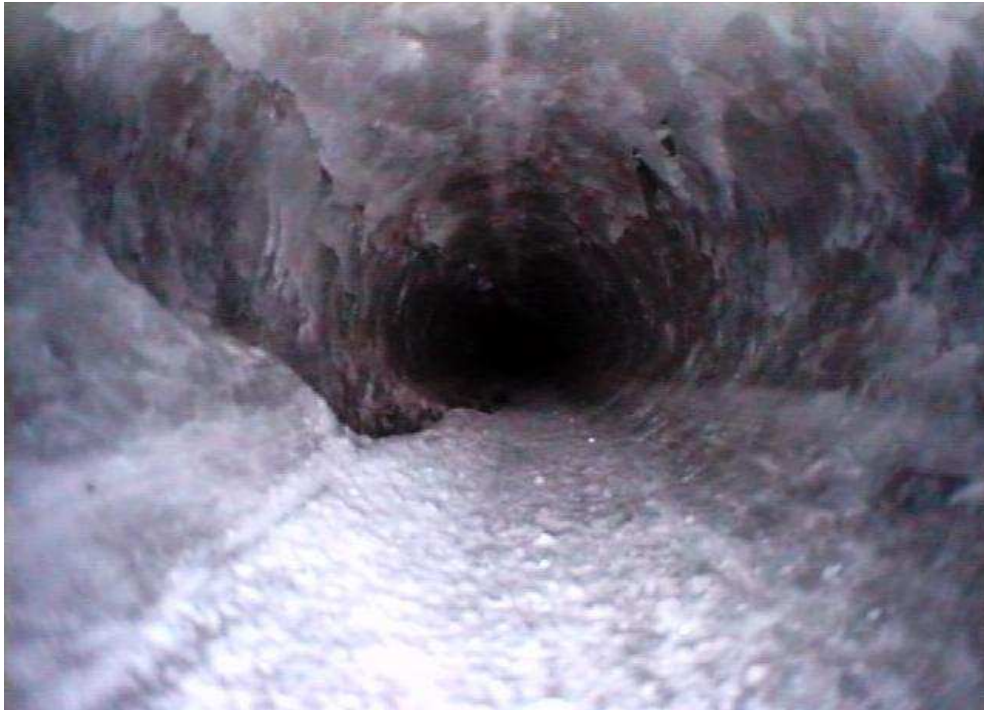
*Foto 4a: Riss, Ausbruch bei 9,60 m*

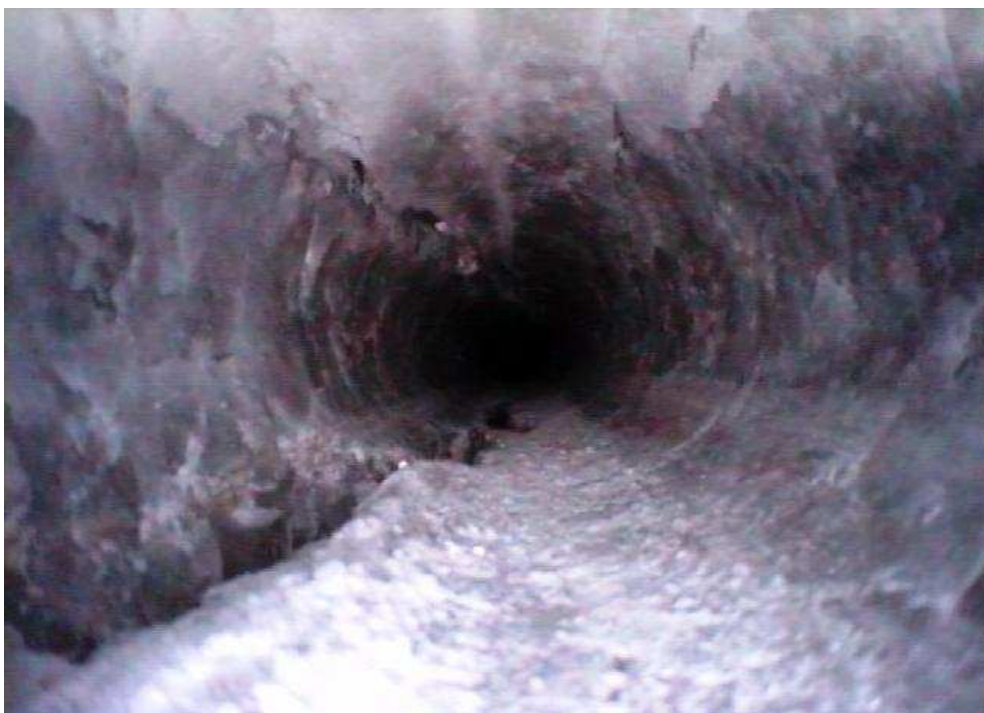
*Foto 4b: Riss im Osten bei 9,70 m*

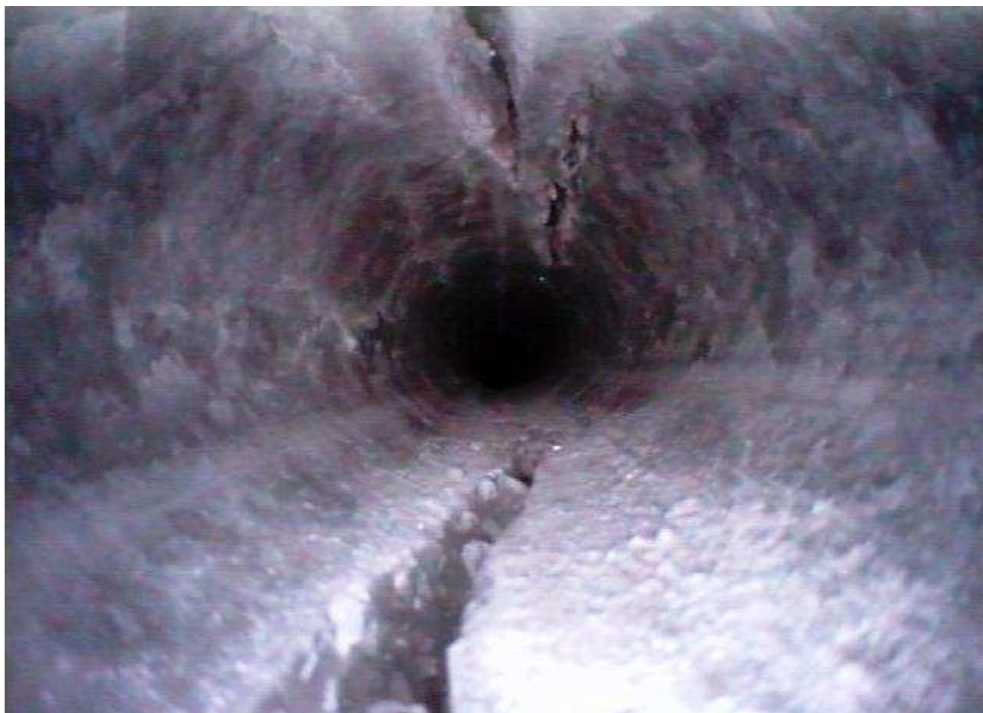
*Foto 4d: Riss in der Sohle und Firste bei 10,00 m*

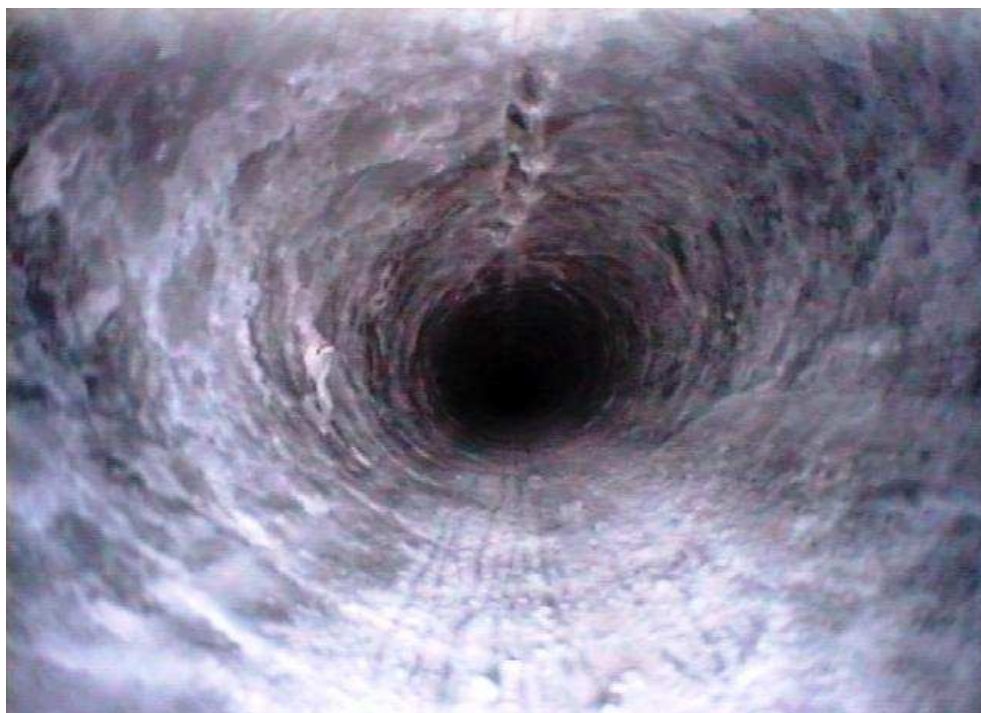
*Foto 4g: Riss in der Firse bei 13,60 m*

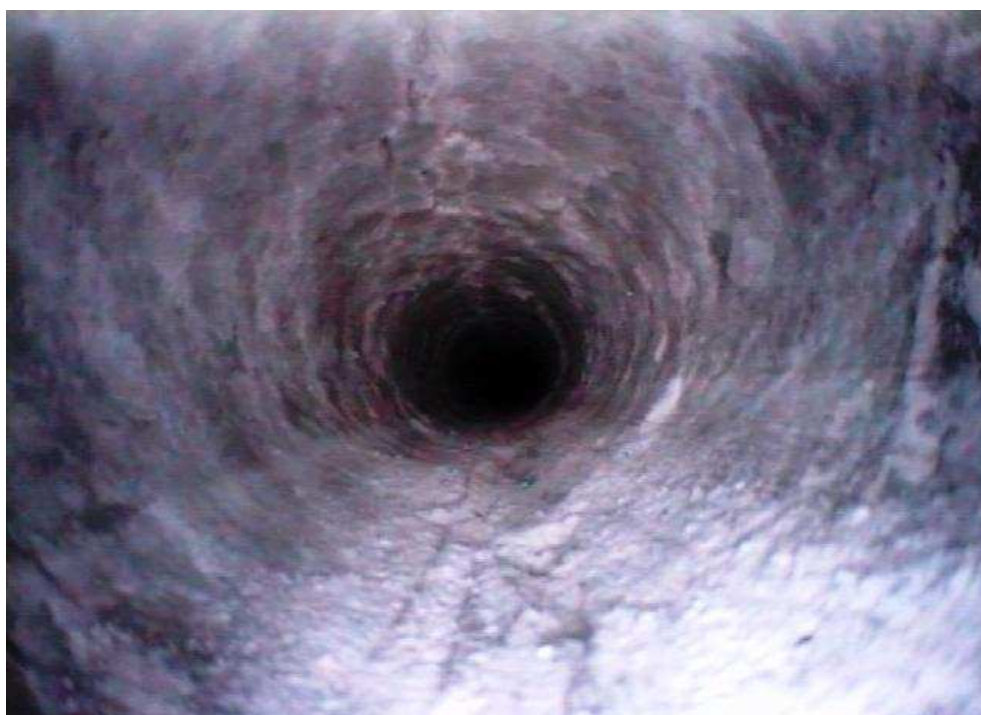
*Foto 4h: Riss in der Firse und Sohle bei 14,00 m*

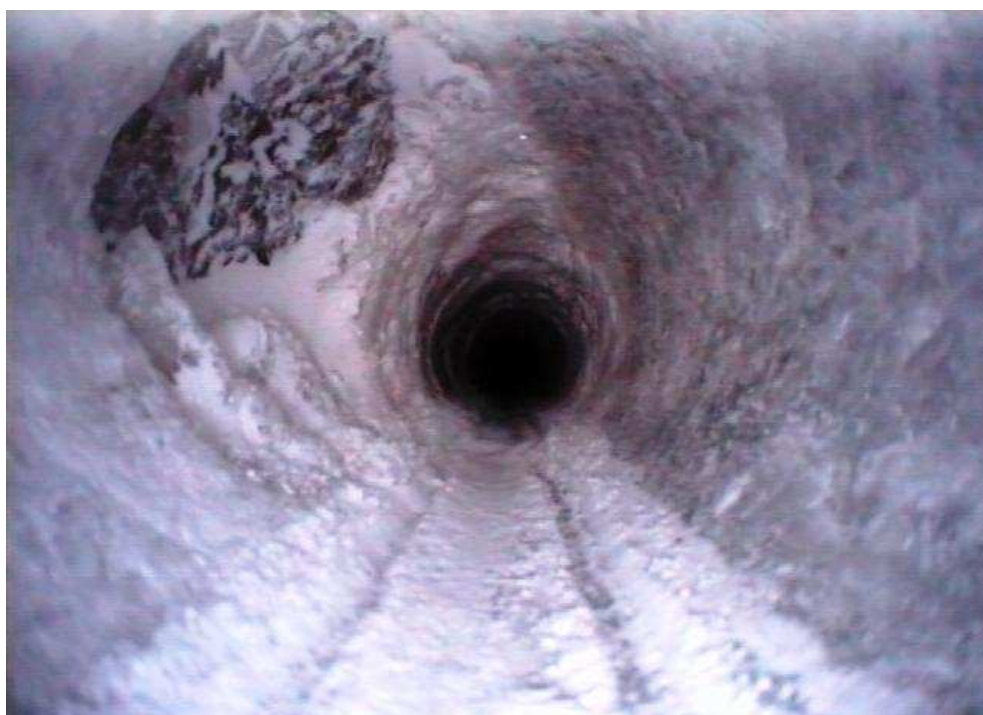
*Foto 5b: Ausbruch östliche Bohrlochwand bei 25,0 m*

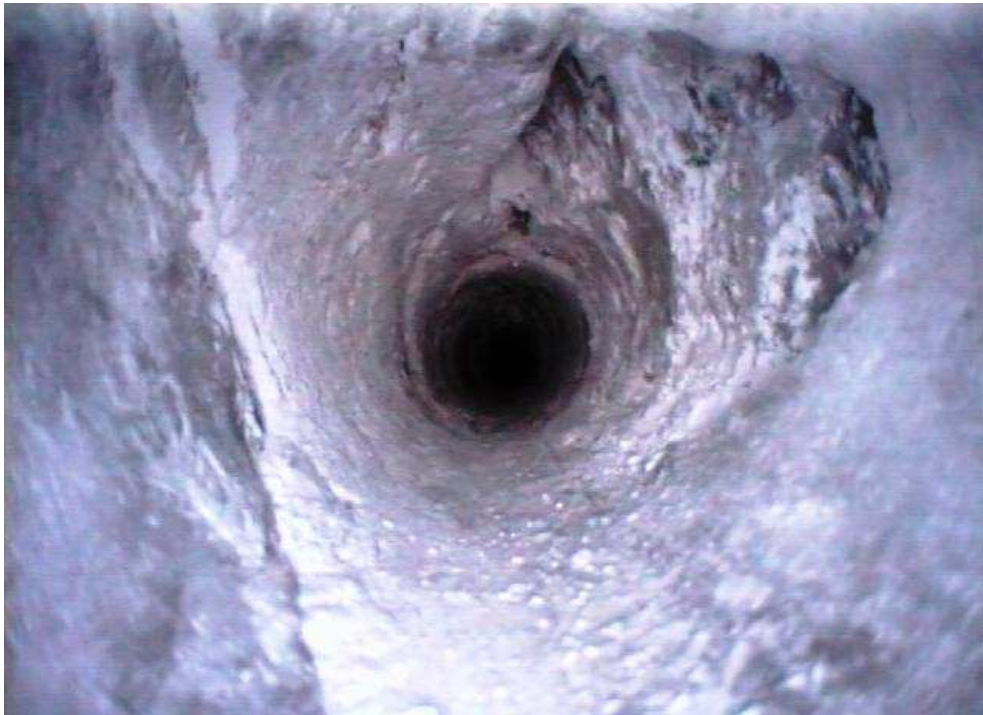
*Foto 6c: Ausbruch/Riss im Westen bei 26,55 m*

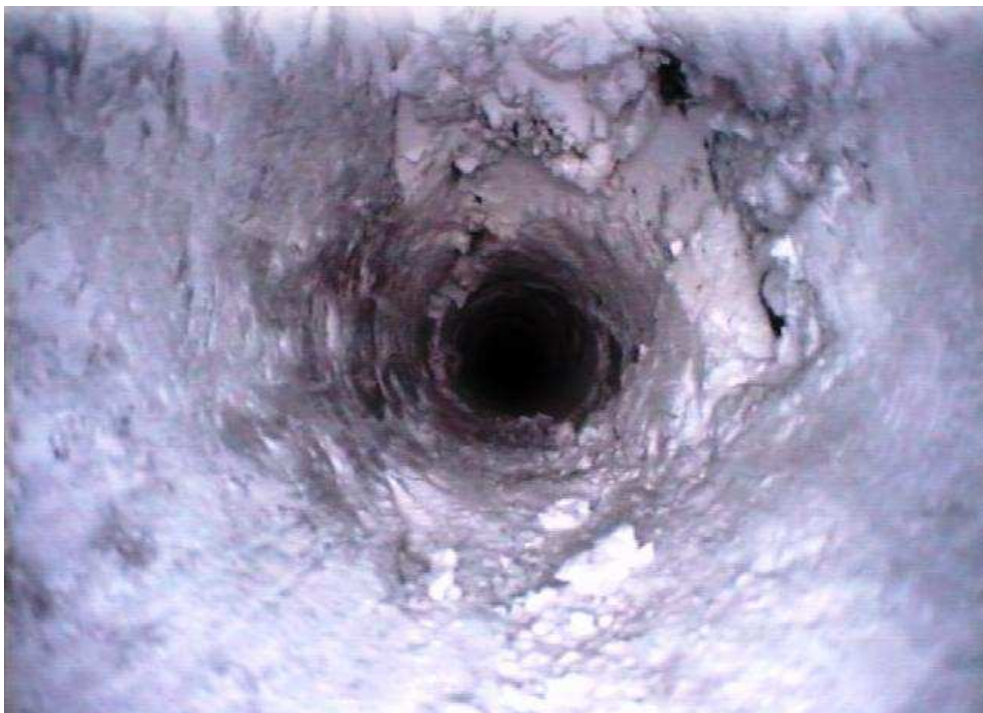
*Foto 6d: Ausbruch und Risse bei 26,90 m*

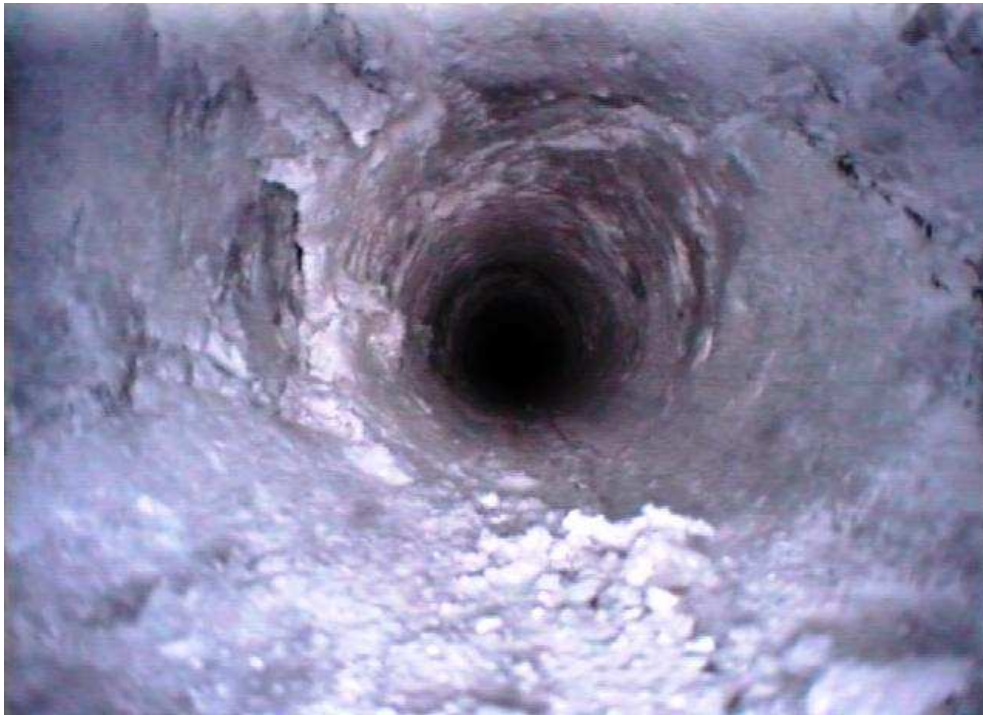
*Foto 6e: Ausbruch und Risse bei 27,25 m*

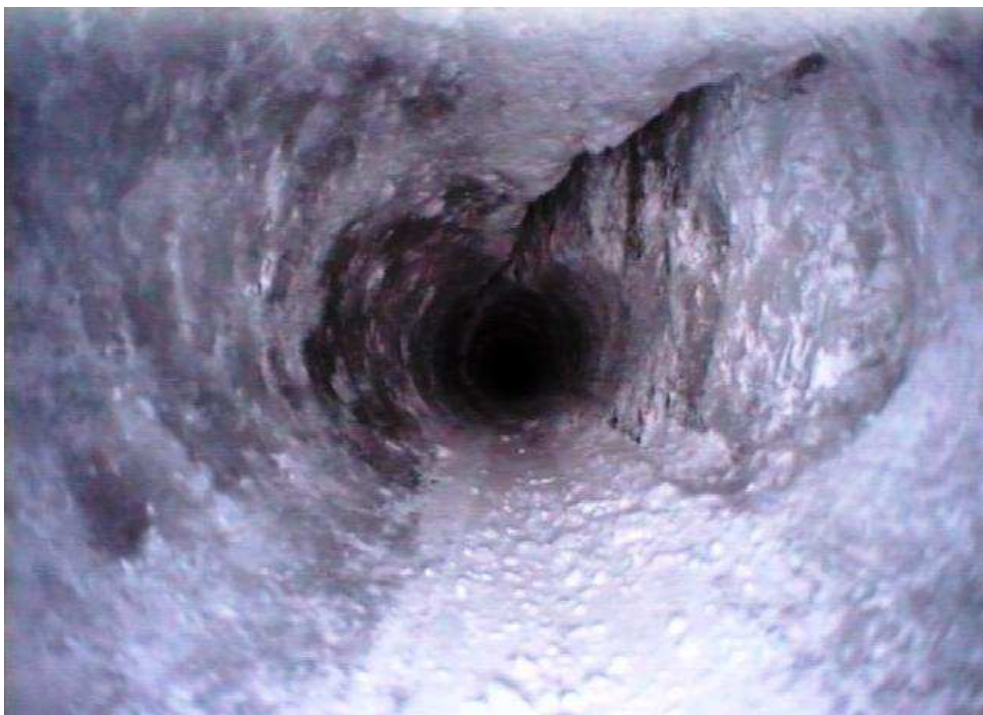
*Foto 6f: Riss von Westen nach Osten bei 29,00 m*

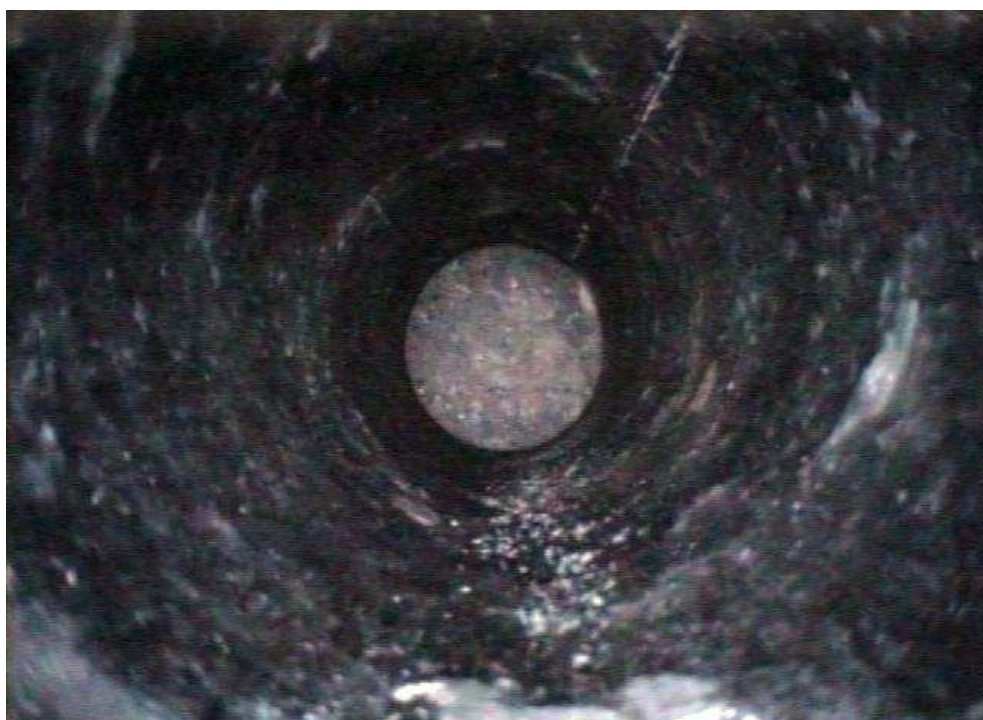
Im Pfeiler 5-6 auf der 616-m-Sohle ist das Bohrloch 616/5-6 (616005) an seinem Ende leicht feucht.

*Foto 8b: Bohrlochende bei 44,62 m leicht feucht*

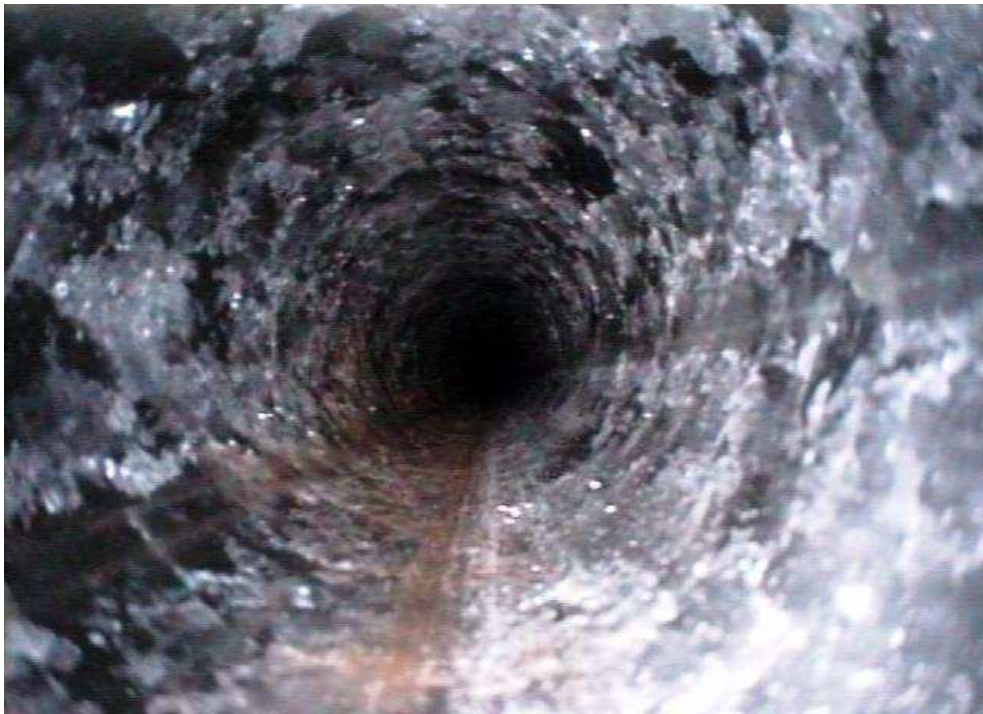
*Foto 11c: Bohrloch feucht und braune Stellen bei 22,40 m*

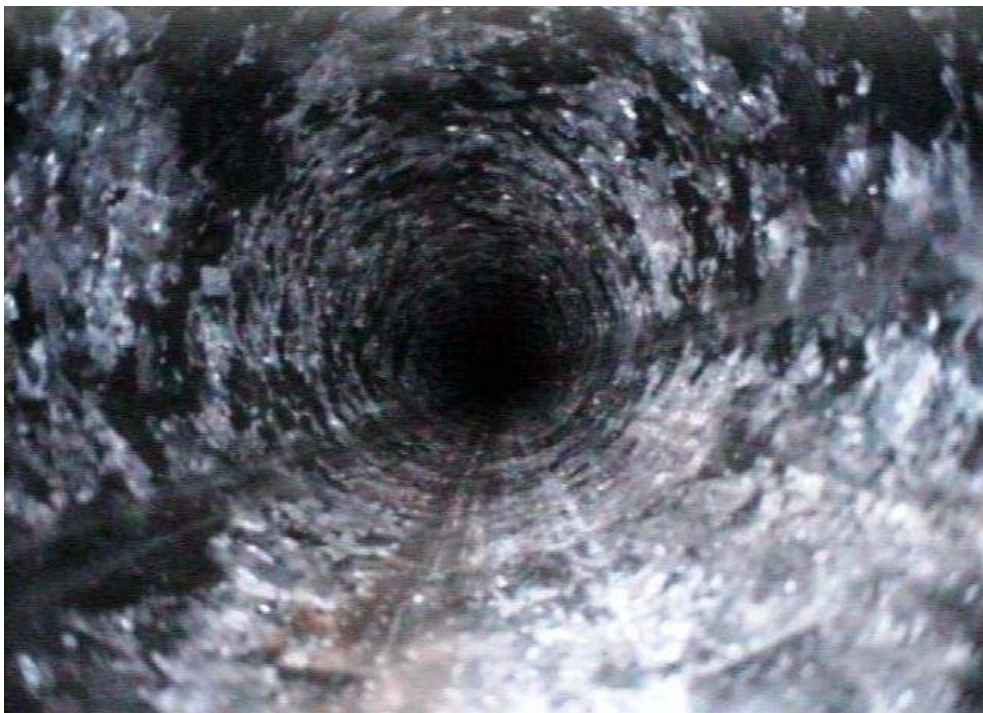
*Foto 11d: Bohrloch feucht bei 23,30 m*

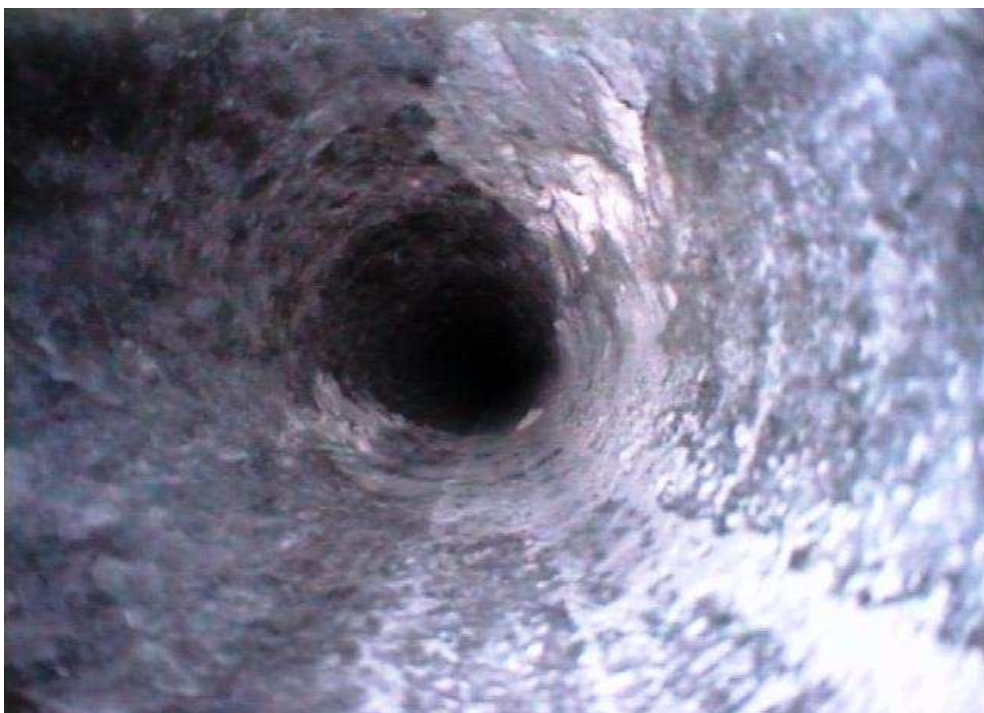
*Foto 12b: Ausbruch bei 38,55 m*
