Bundesamt für Strahlenschutz

147. ZWISCHENBERICHT ZU DEN EXTENSOMETERMESSUNGEN

ASSE-GMBH

Kurztitel der Unterlage:
 147. Zwischenbericht zu den Extensometermessungen

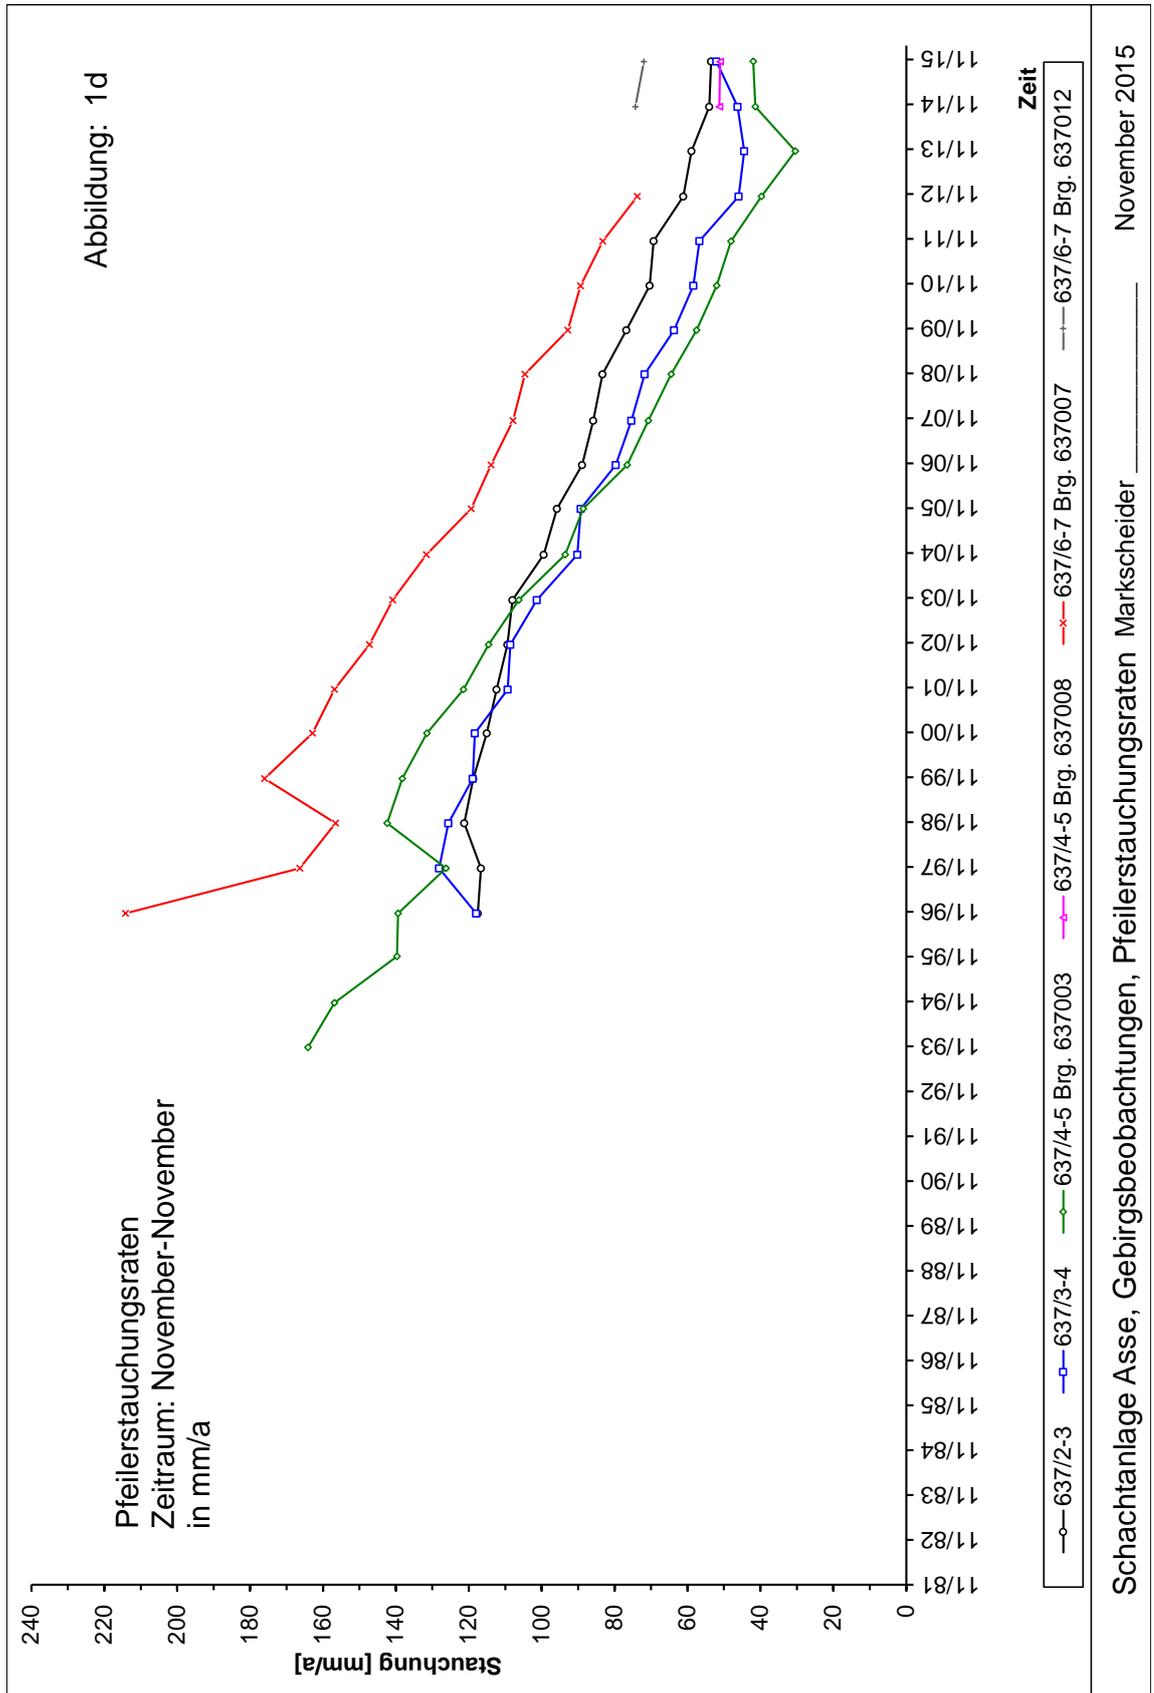
Abbildung 1d: Pfeilerstauchungsraten [mm/a] der 637-m-Sohle

Das Extensometer 637/3-4 zeigt zum Betrachtungszeitpunkt November 2015 das zweite Jahr in Folge einen Anstieg der jährlichen Pfeilerstauchungs- und Verformungsrate (Abbildung 1d und Abbildung 2d).

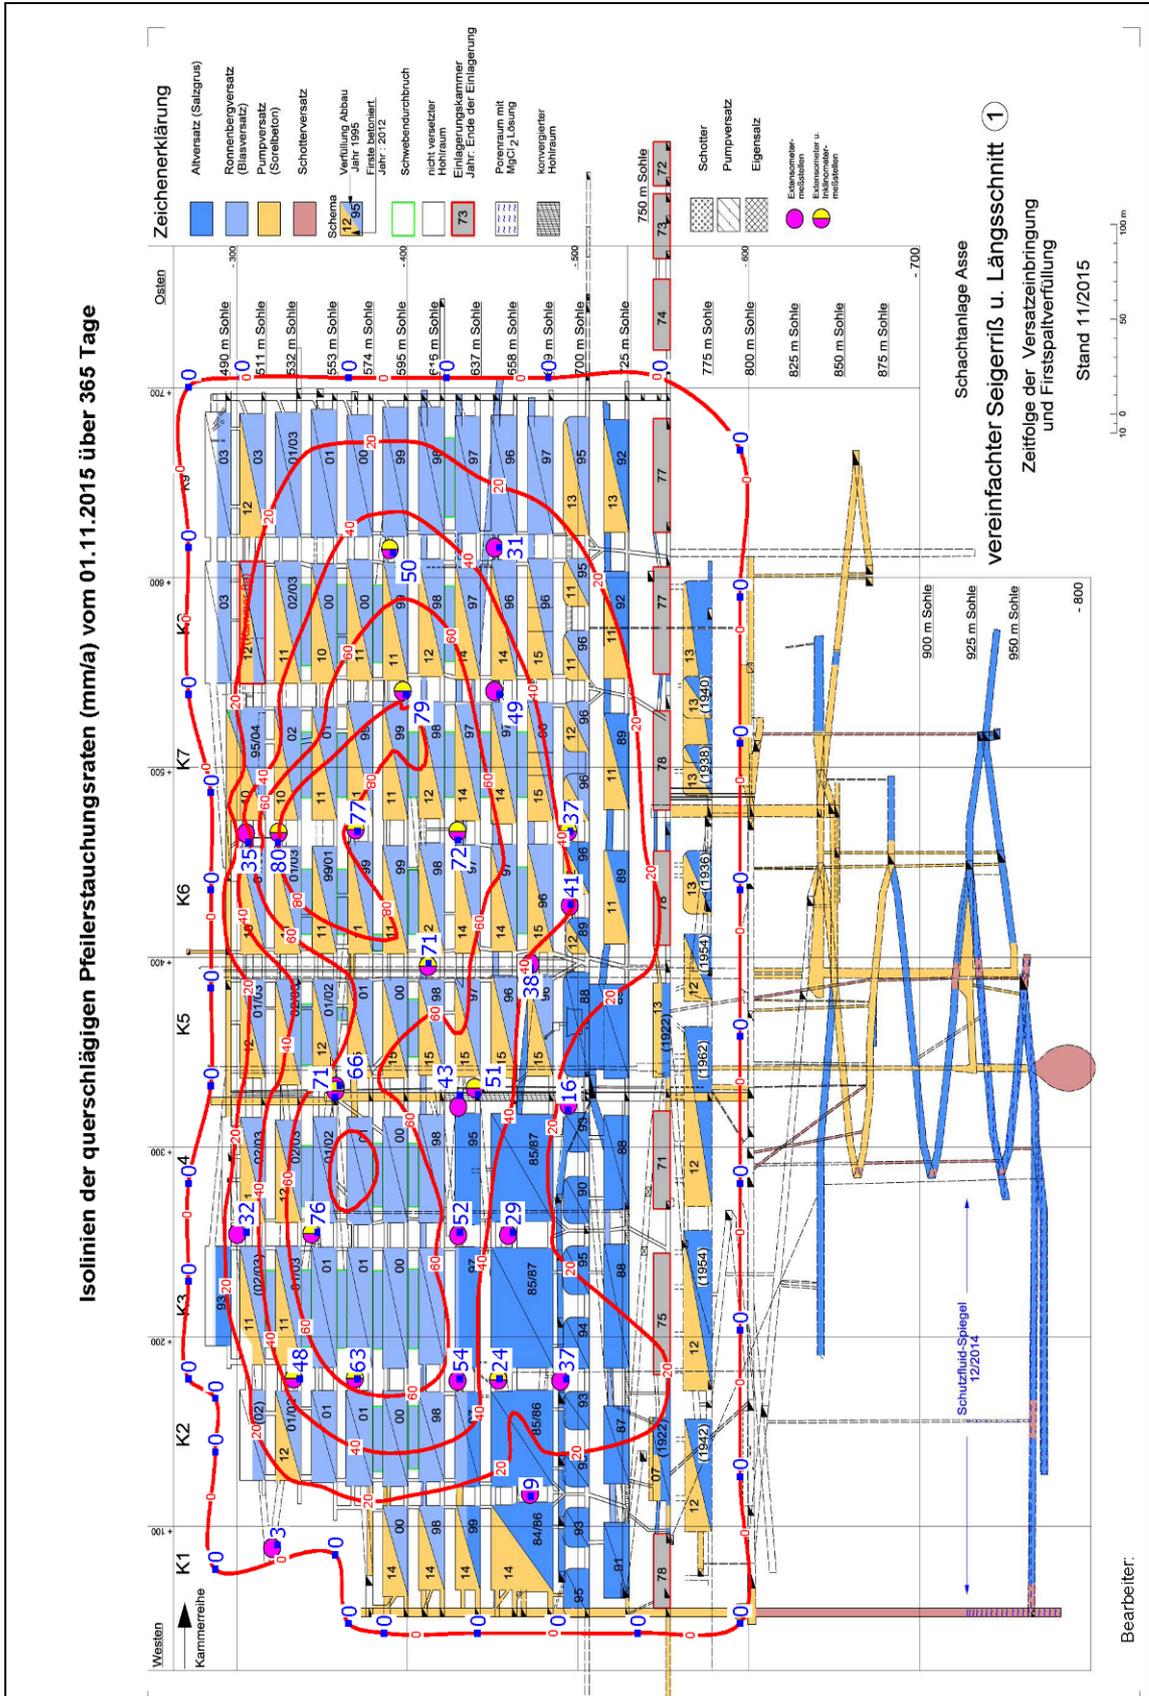
Abbildung 3a: Linien gleicher Pfeilerstauchungen [mm/a]

In Abbildung 3a sind die Linien gleicher Pfeilerstauchungsraten im Baufeld der Südflanke für den Zeitraum November 2014 bis November 2015 abgebildet. Die maximale Stauchungsgeschwindigkeit beträgt 80 mm/a im Pfeiler 6/7 auf der 532-m-Sohle.

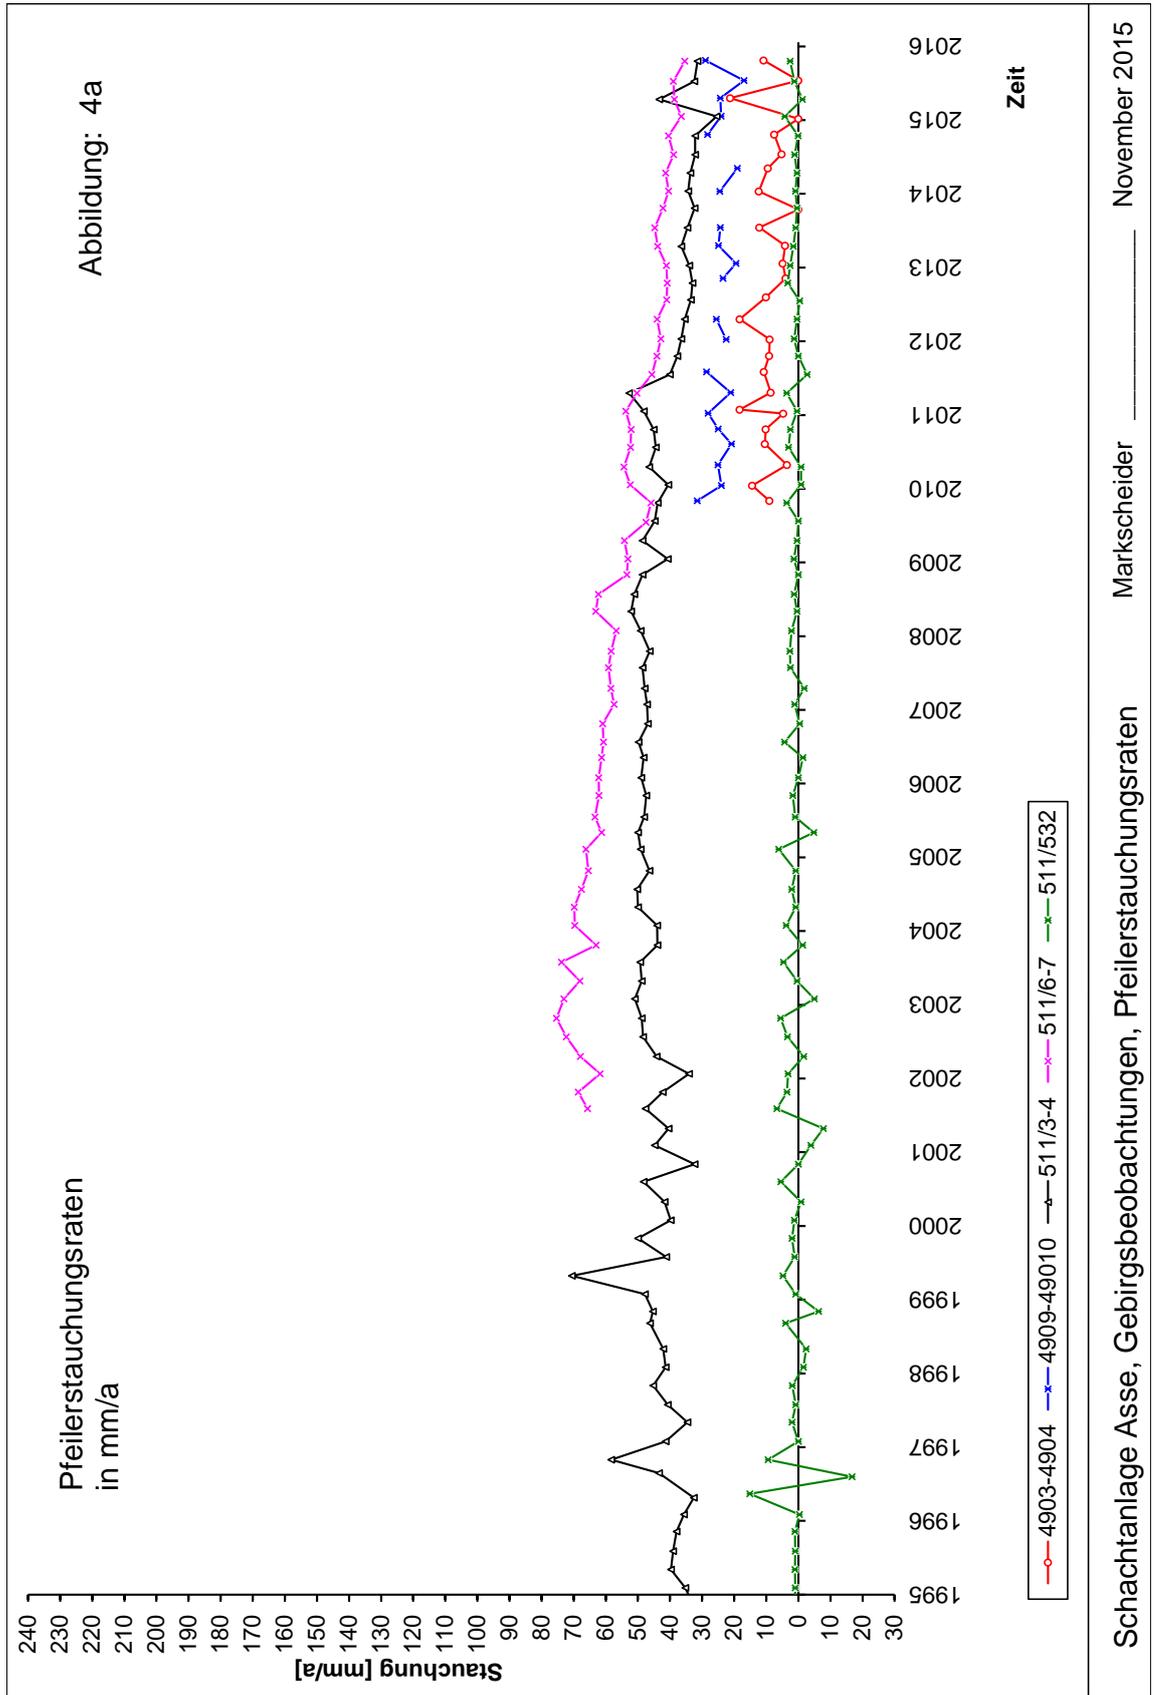
Abbildung 4a: Pfeilerstauchungsraten 490- und 511-m-Sohle [mm/a]

Die querschlägigen Konvergenzmesstellen 4903-4904 im Abbau 3 und 4909-49010 im Abbau 8 der 490-m-Sohle zeigen einen Anstieg der vierteljährlichen Pfeilerstauchungsrate (Abbildung 4a). Die Messung der Konvergenzmesstelle wurde am 09.11.2015 durchgeführt. Ob es sich bei der registrierten Zunahme der Pfeilerstauchungsraten der beiden Konvergenzmesstellen tatsächlich um eine Änderung des Verformungstrends handelt, kann derzeit noch nicht bewertet werden. Beide Messtellen zeigten in der Vergangenheit wiederholt Schwankungen der Pfeilerstauchungsrate.

Die für das Extensometer 511/3-4 aus der händischen Messung im November 2015 errechnete vierteljährliche Pfeilerstauchungs- und Verformungsrate passt wieder in den langfristigen Trend (Abbildung 4a).

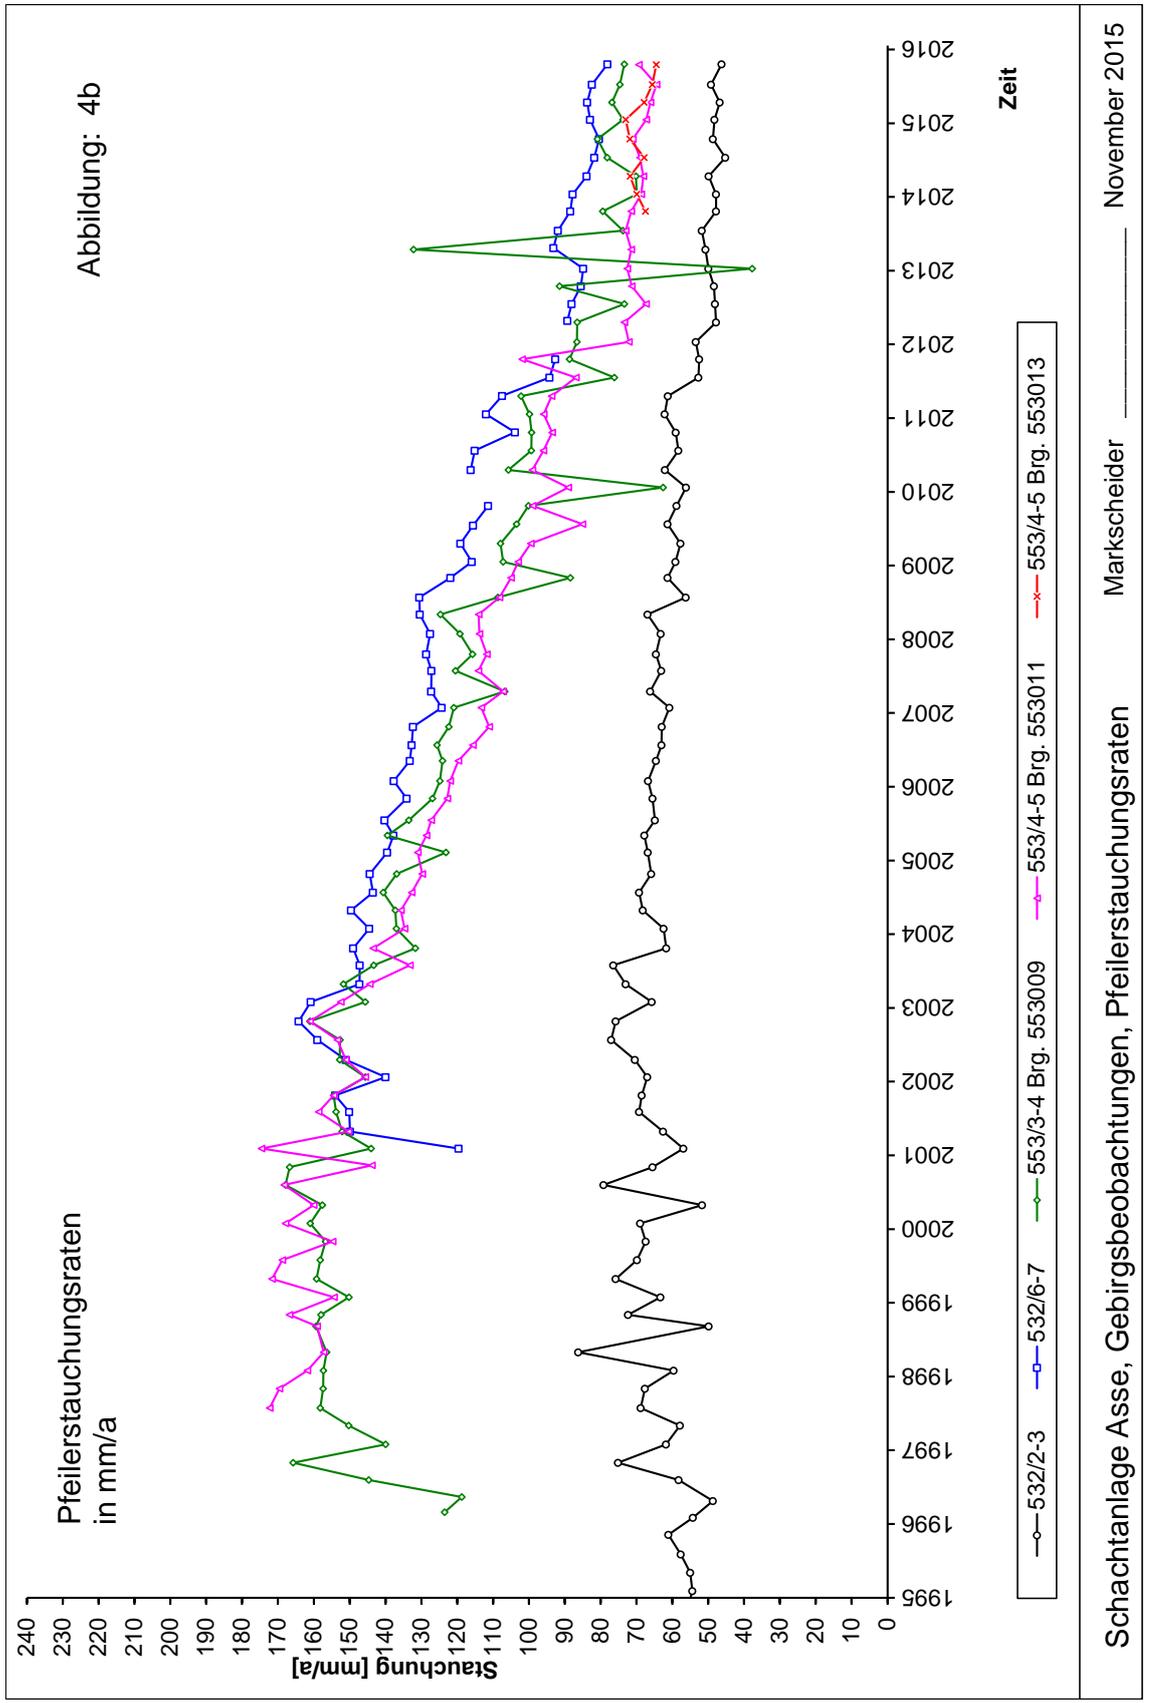
Abbildung 4b: Pfeilerstauchungsraten 532- und 553-m-Sohle [mm/a]

Das Extensometer 553/4-5 (Brg. 553011) zeigt einen Anstieg der aus den händischen Messungen ermittelten vierteljährlichen Pfeilerstauchungsrate (Abbildung 4b).

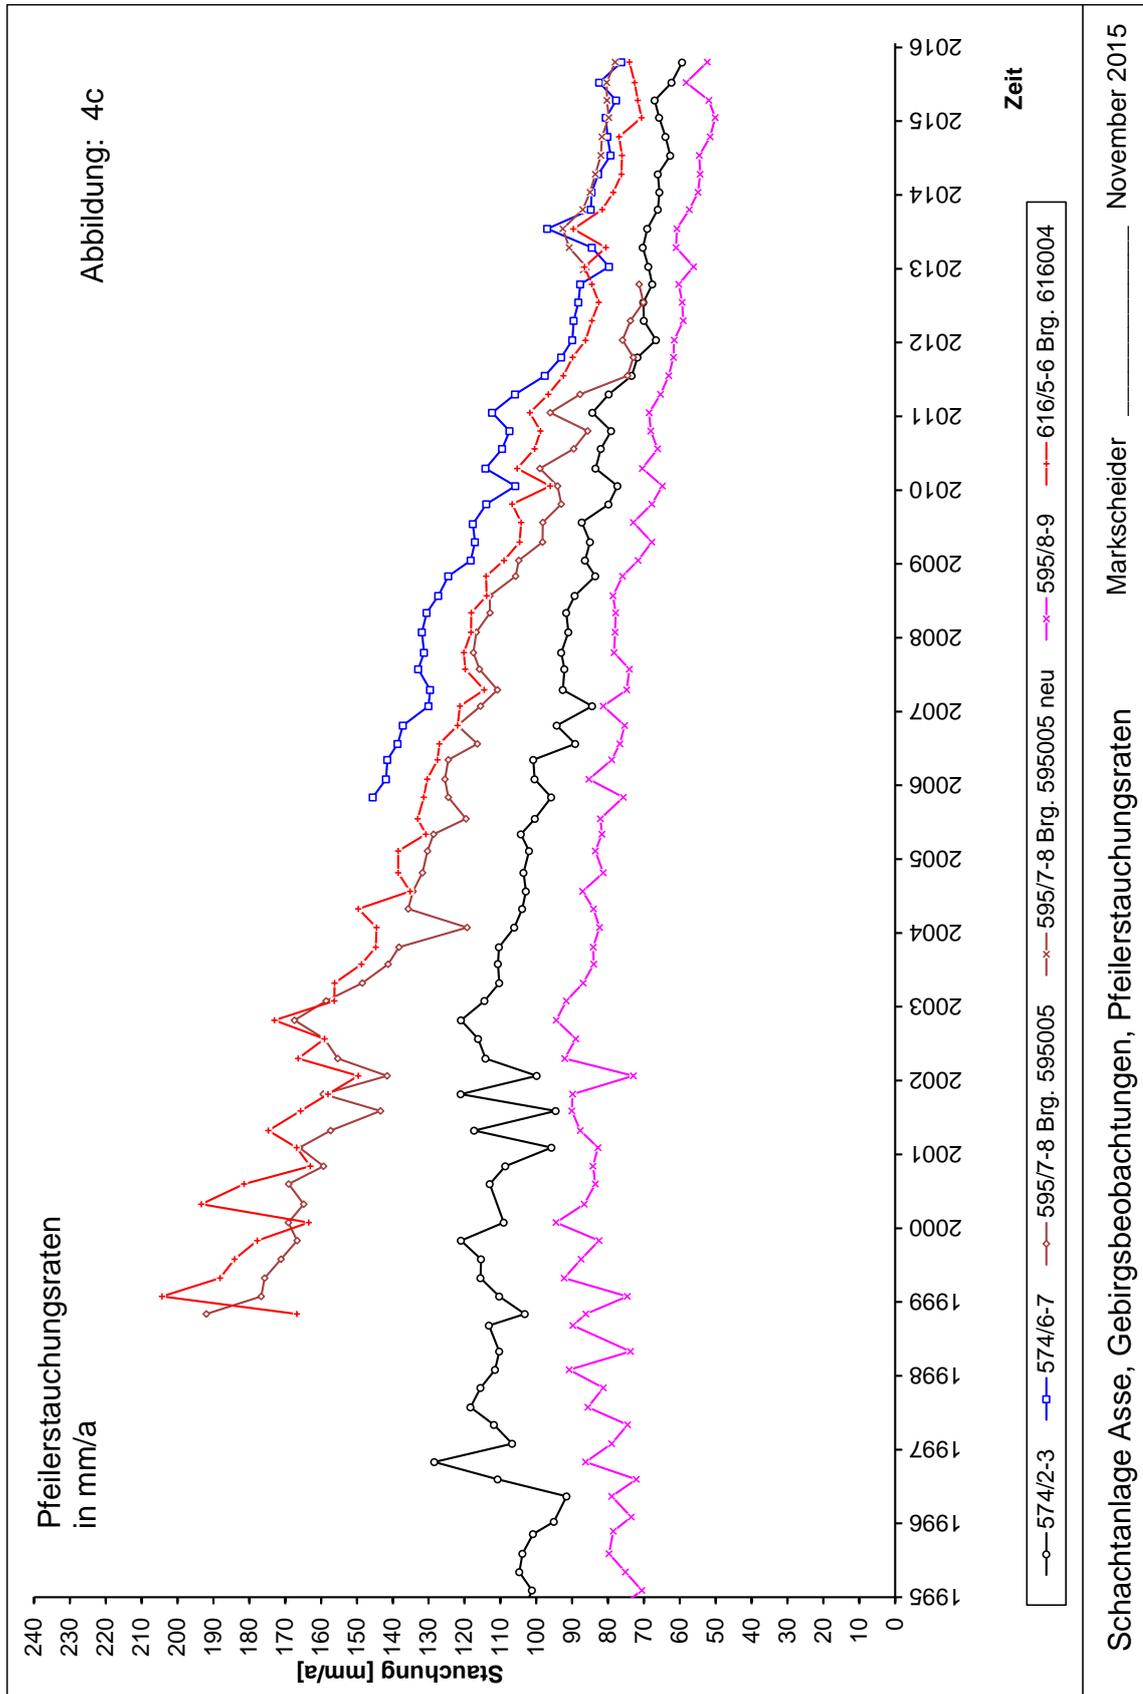
Abbildung 4c: Pfeilerstauchungsrate 574- bis 616-m-Sohle [mm/a]

Das Extensometer 616/5-6 (Brg. 616004) zeigt das dritte Quartal in Folge eine Zunahme der vierteljährlichen Pfeilerstauchungsrate (Abbildung 4c)

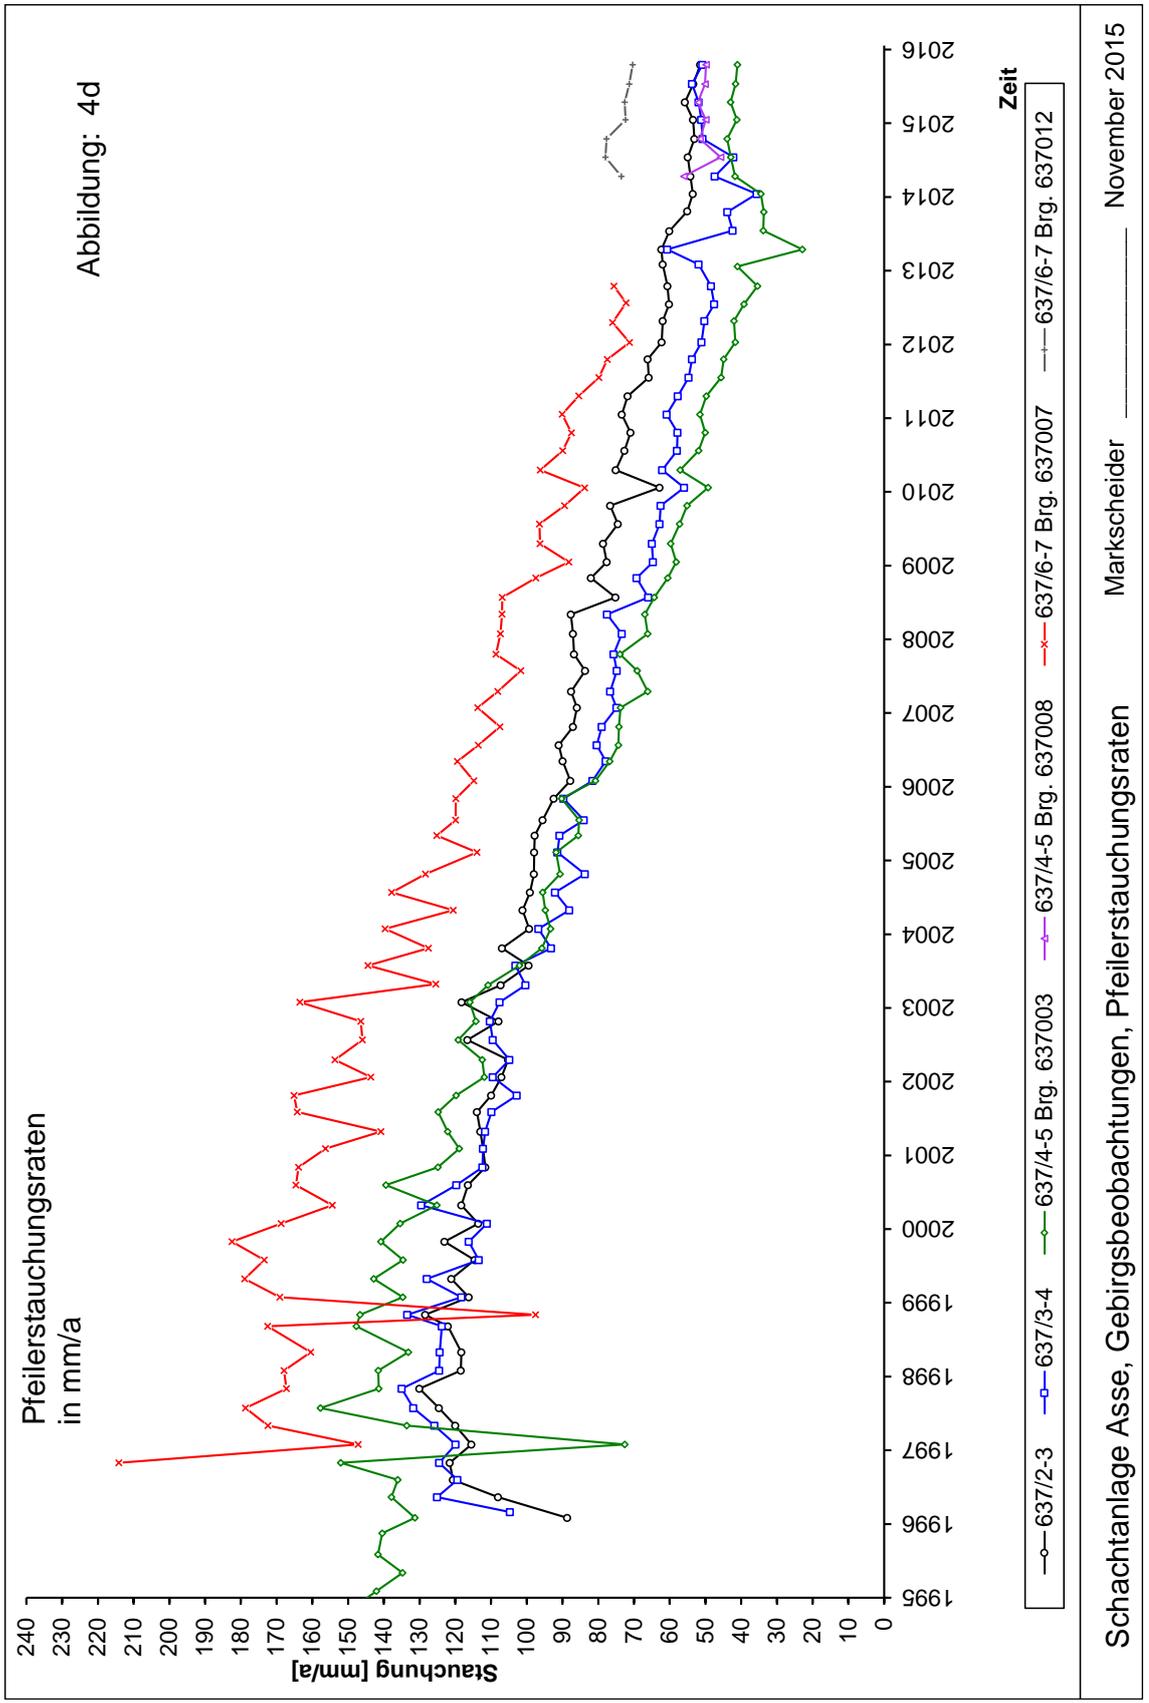
Abbildung 4d: Pfeilerstauchungsraten 637-m-Sohle [mm/a]

Die Darstellung der vierteljährlichen Pfeilerstauchungsrate (Abbildung 4d) lässt erkennen, dass sich der Anstieg der jährliche Pfeilerstauchungsrate in dem vergangenen Quartalen nicht weiter fortgesetzt hat.
