Bundesamt für Strahlenschutz

149. ZWISCHENBERICHT ZU DEN EXTENSOMETERMESSUNGEN

ASSE-GMBH

Der vorliegende Bericht beschreibt die zum Betrachtungszeitpunkt Mai 2016 ermittelten Pfeilerstauchungs- und Verformungsraten in der Südflanke des Grubengebäudes der Schachanlage Asse II.

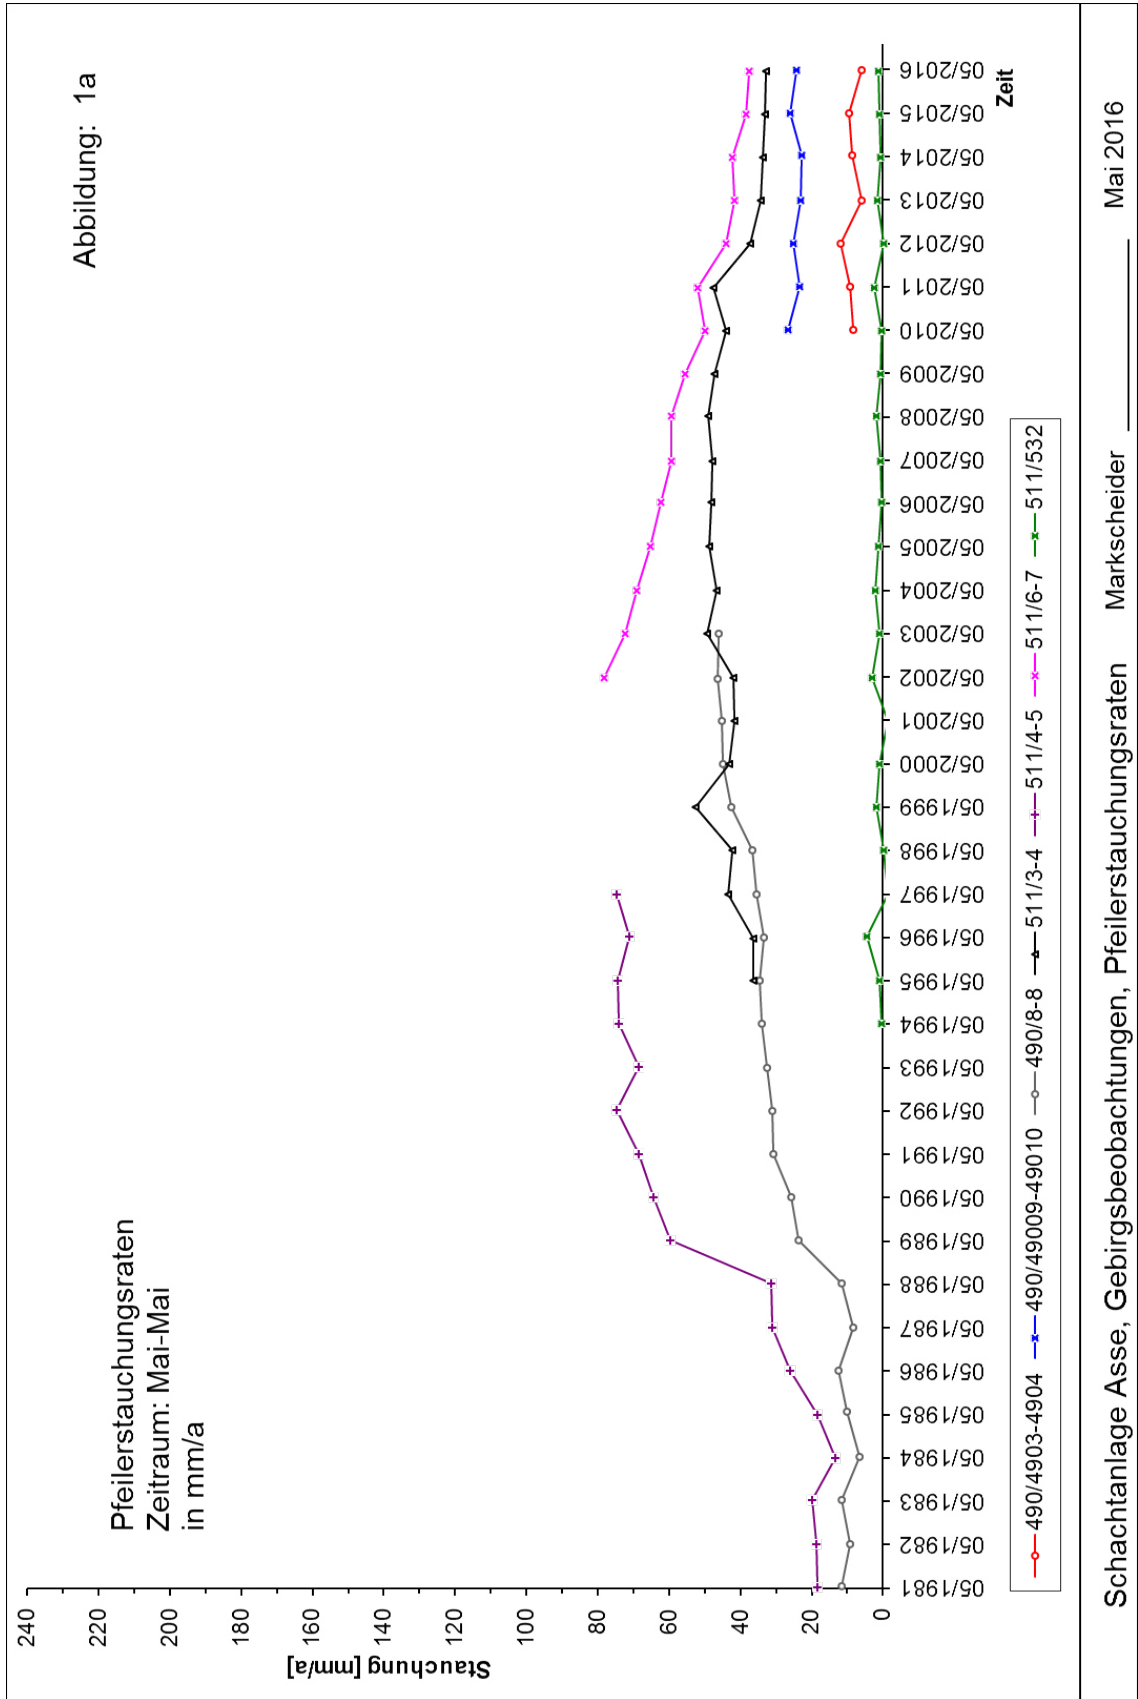
Abbildung 1a: Pfeilerstauchungsraten 490- und 511-m-Sohle [mm/a]

Das Extensometer 511/532 zeigt einen leichten Anstieg der jährlichen Pfeilerstauchungs- und Verformungsrate (Abbildung 1a und Abbildung 2a).

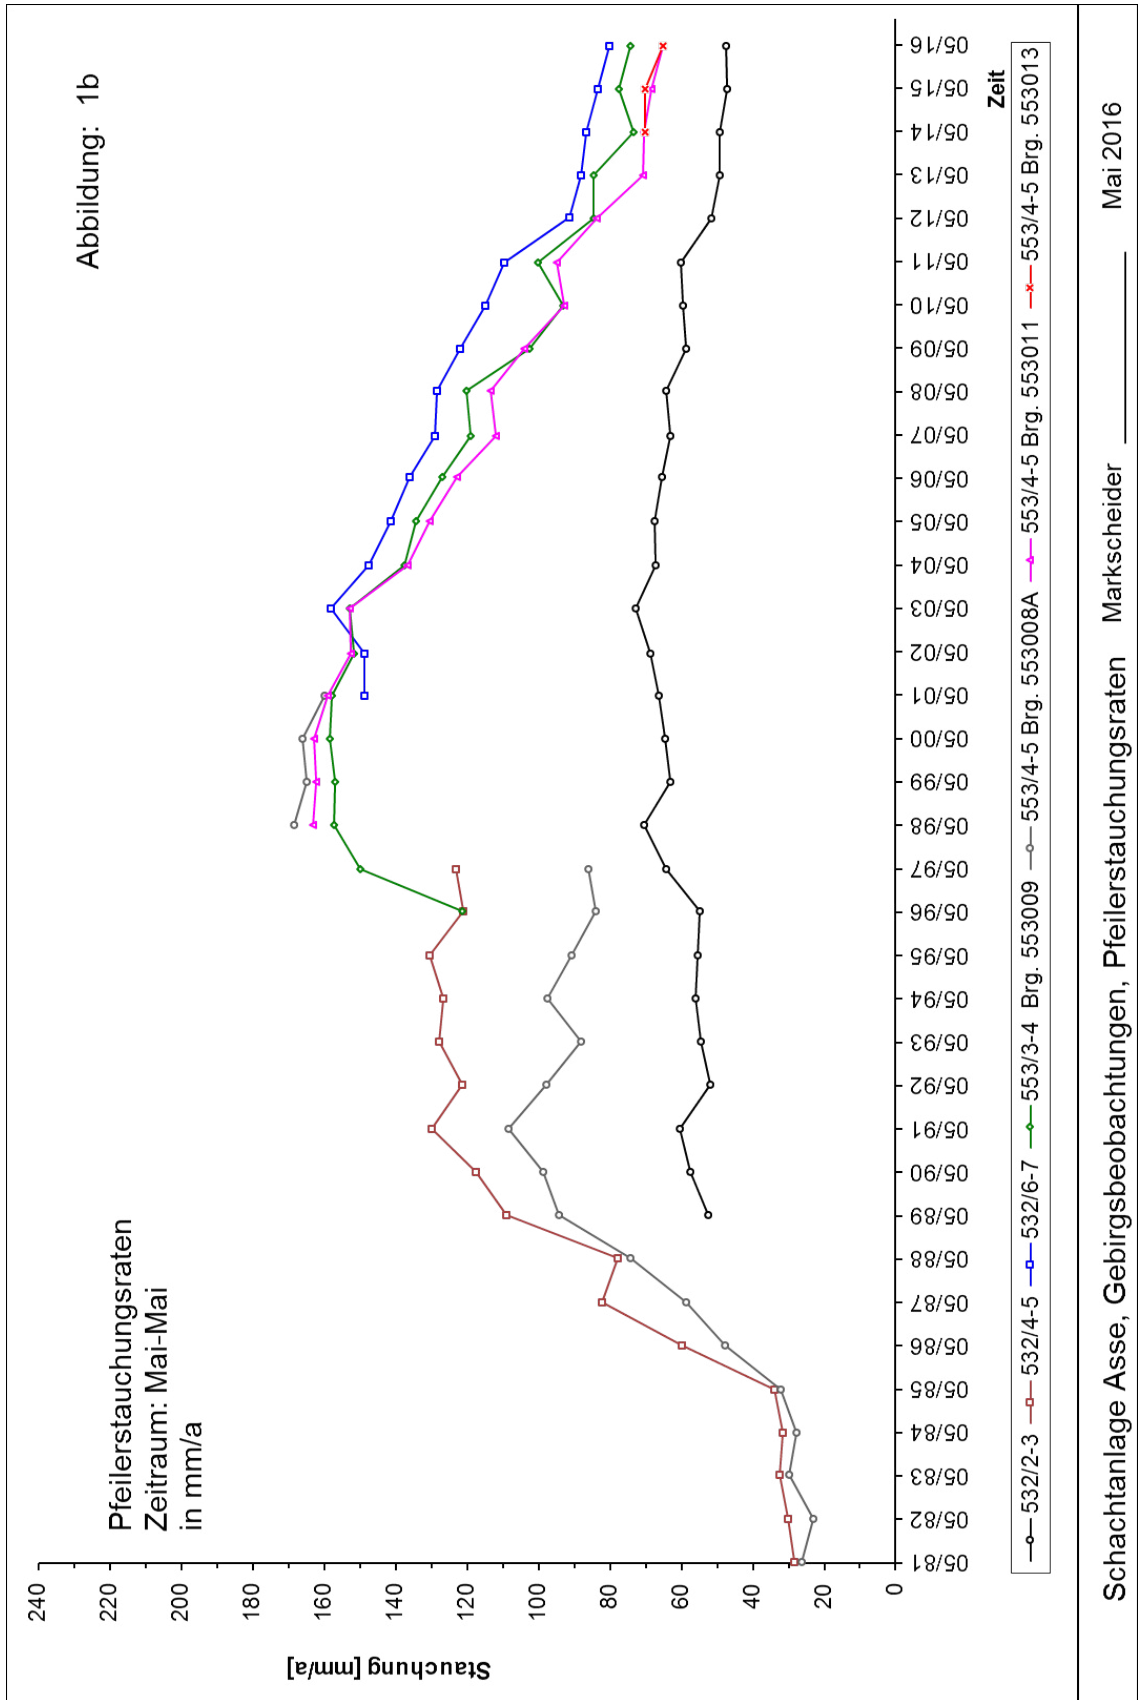
Abbildung 1b: Pfeilerstauchungsdaten 532- und 553-m-Sohle [mm/a]

Das Extensometer 532/2-3 zeigt einen leichten Anstieg der jährlichen Pfeilerstauchungs- und Verformungsrate (Abbildung 1b und Abbildung 2b).

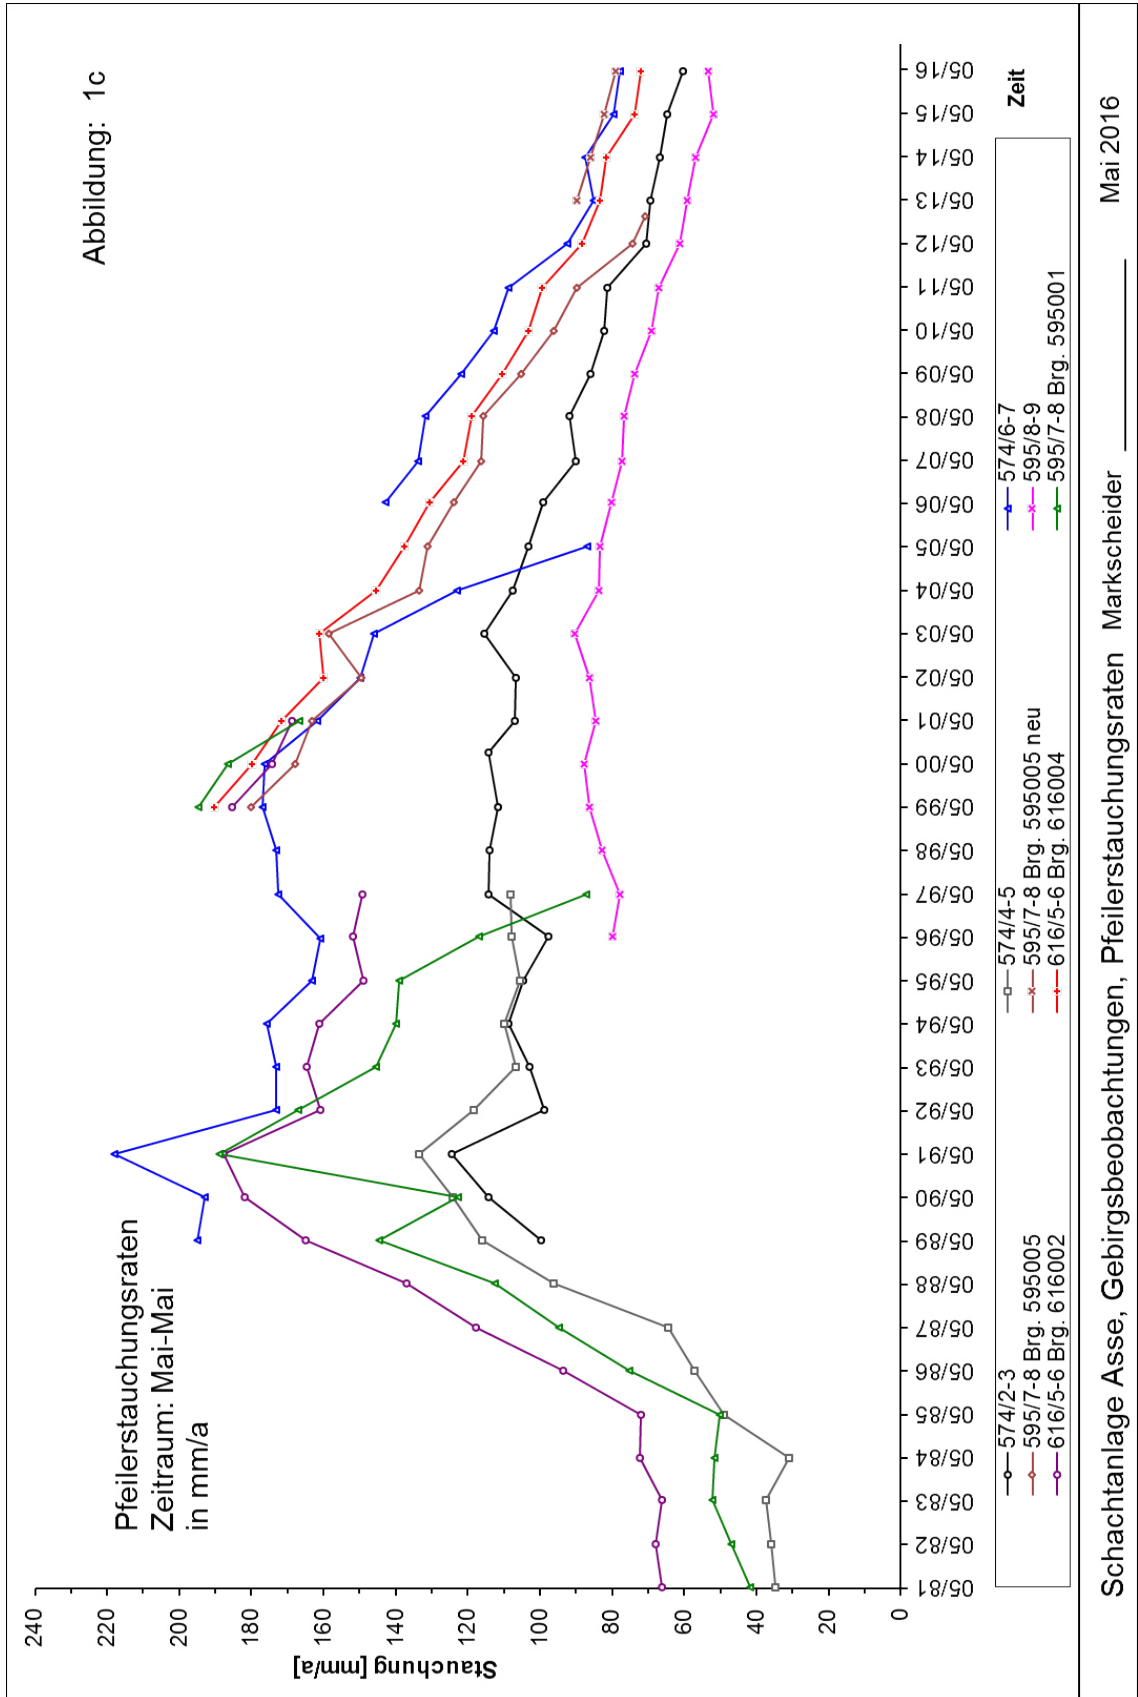
Abbildung 1c: Pfeilerstauchungsraten 574- bis 616-m-Sohle [mm/a]

Das Extensometer 595/8-9 zeigt einen Anstieg der jährlichen Pfeilerstauchungs- und Verformungsrate (Abbildung 1c und Abbildung 2c).

Der Anstieg lässt sich vermutlich auf eine äußerlich sichtliche Beschädigung der Extensometerabdeckung durch ein Fahrzeug in der 38. KW 2015 zurückführen. Die Darstellung der vierteljährlichen Pfeilerstauchungsrate (Abbildung 4c) lässt erkennen, dass die Pfeilerstauchungsrate bei nachfolgenden Messungen wieder im Trend liegt.

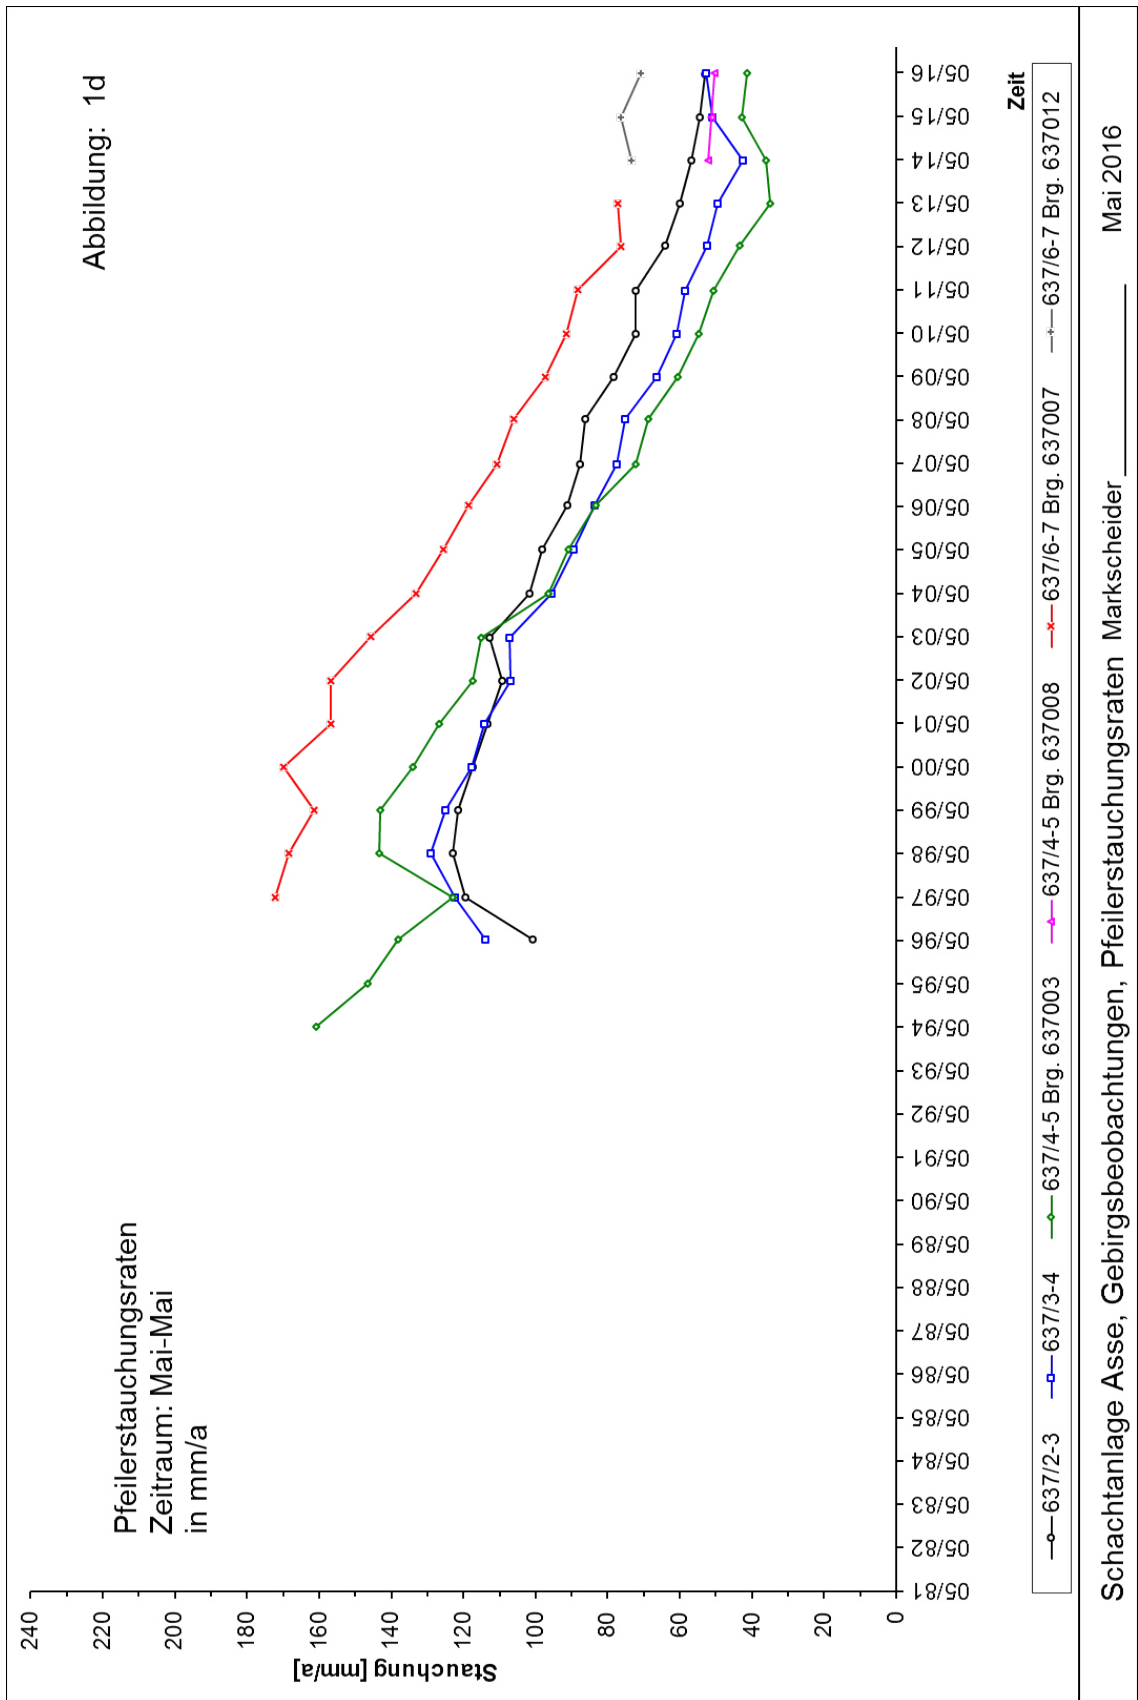
Abbildung 1d: Pfeilerstauchungsraten [mm/a] der 637-m-Sohle

Das Extensometer 637/3-4 zeigt zum Betrachtungszeitpunkt Mai 2016 weiterhin einen Anstieg der jährlichen Pfeilerstauchungs- und Verformungsrate (Abbildung 1d und Abbildung 2d)

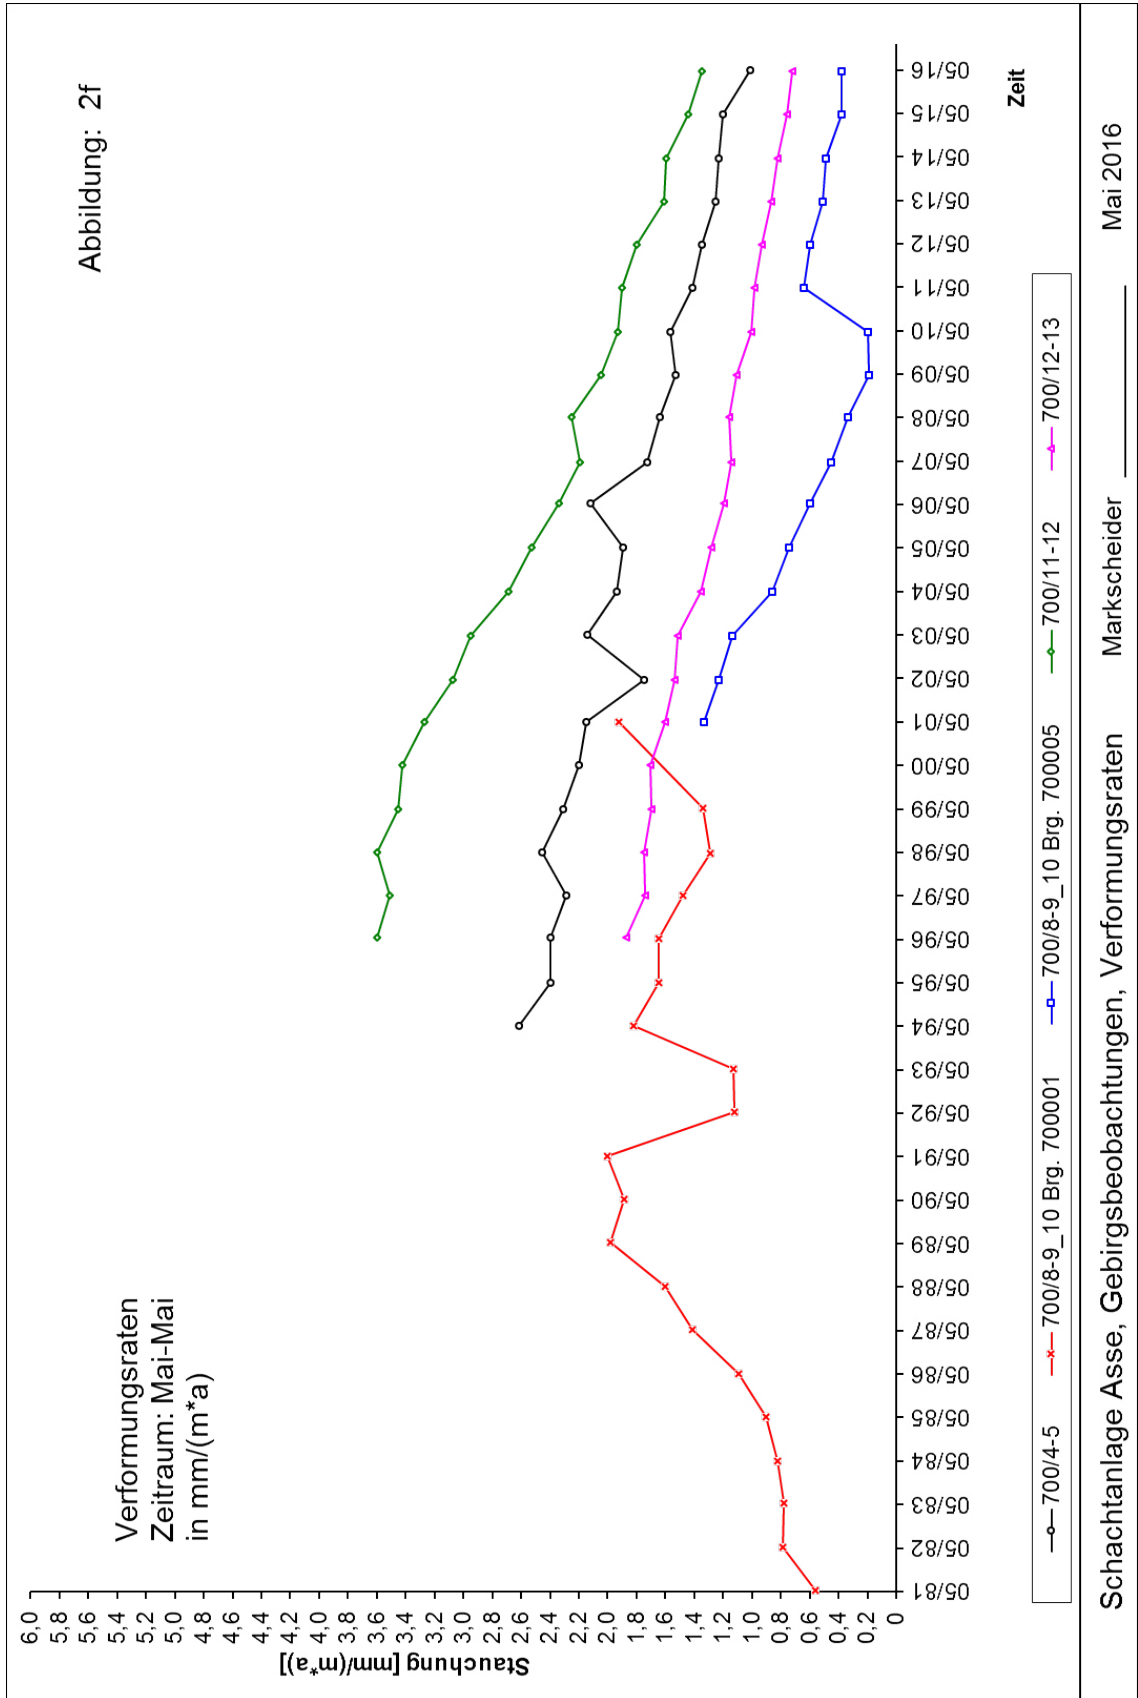
Abbildung 2f: Verformungsdaten 700-m-Sohle [mm/(m\*a)]

Das Extensometer 700/4-5 zeigt (Abbildung 2f), dass der Rückgang der Verformungsrate leicht beschleunigt ist.

Dies ist bedingt durch die Umstellung von händischer auf elektronische Messwerverfassung.

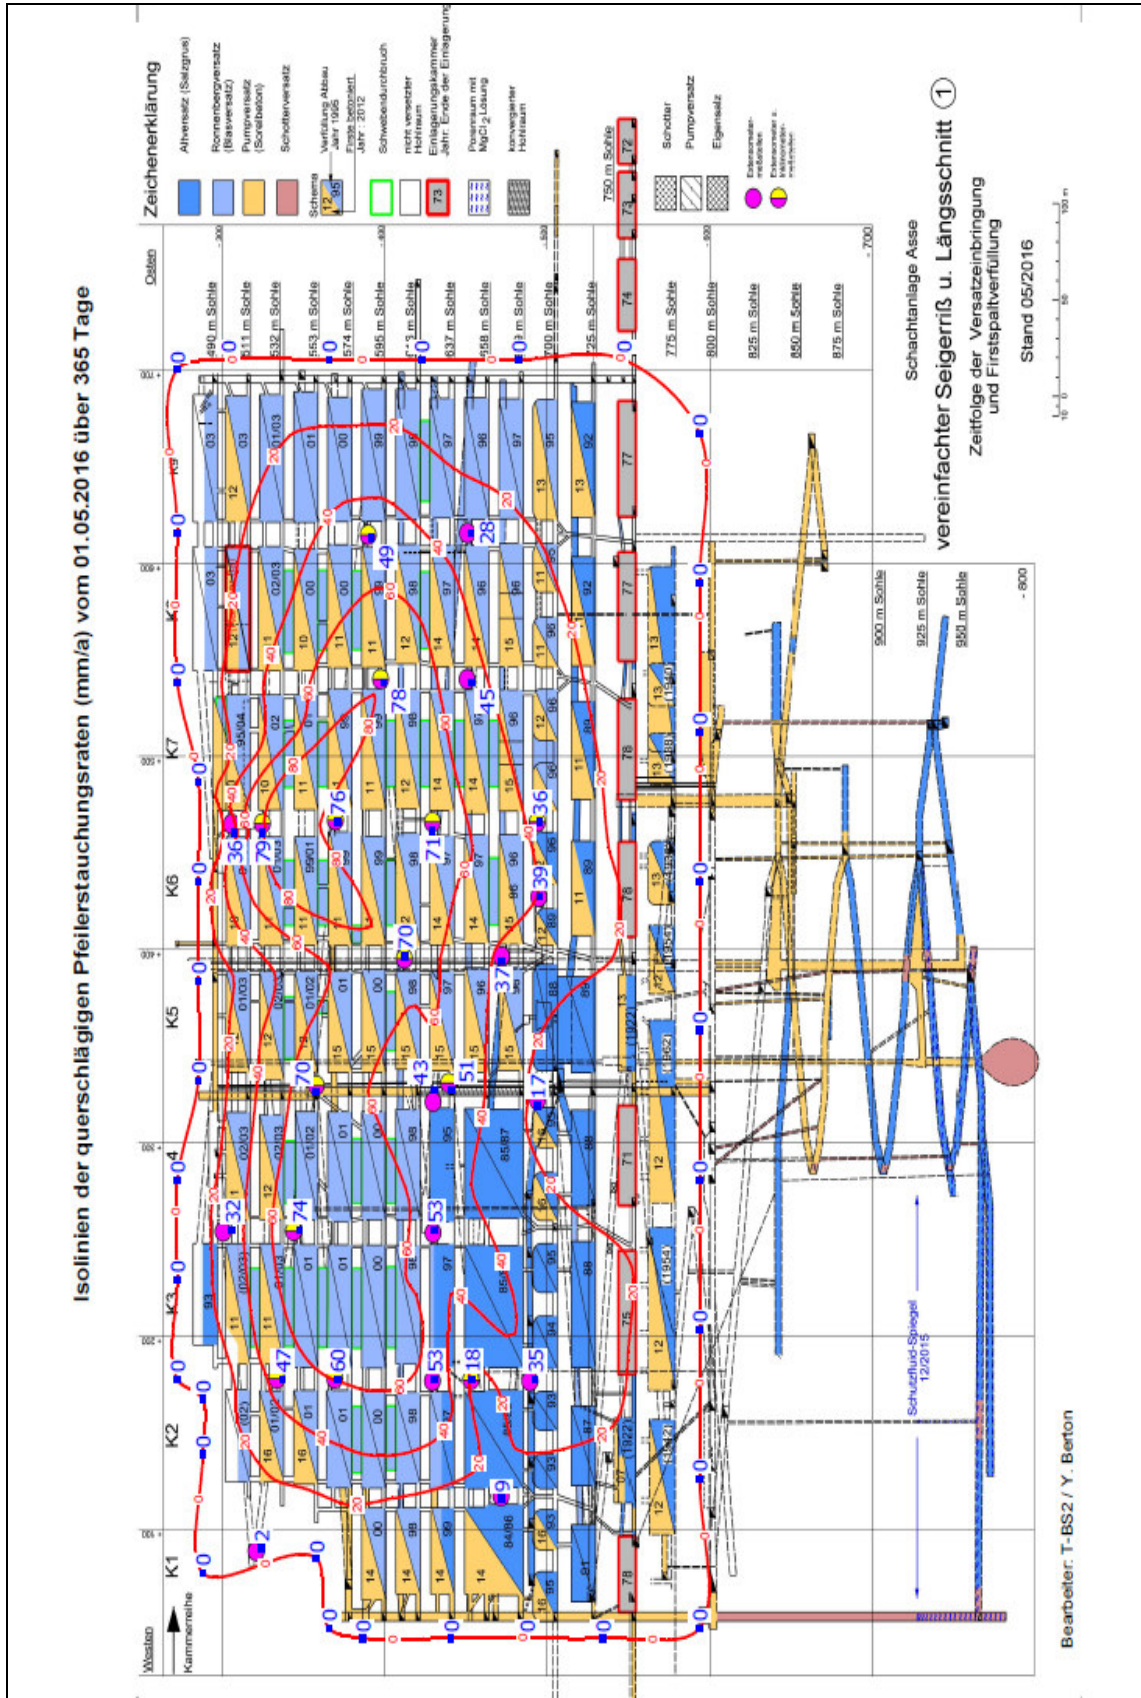
Abbildung 3: Linien gleicher Pfeilerstauchungsraten [mm/a]

In Abbildung 3 sind die Linien gleicher Pfeilerstauchungsraten im Baufeld der Südflanke für den Zeitraum Mai 2015 bis Mai 2016 abgebildet. Die maximale Stauchungsgeschwindigkeit beträgt 79 mm/a im Pfeiler 6/7 auf der 532-m-Sohle.

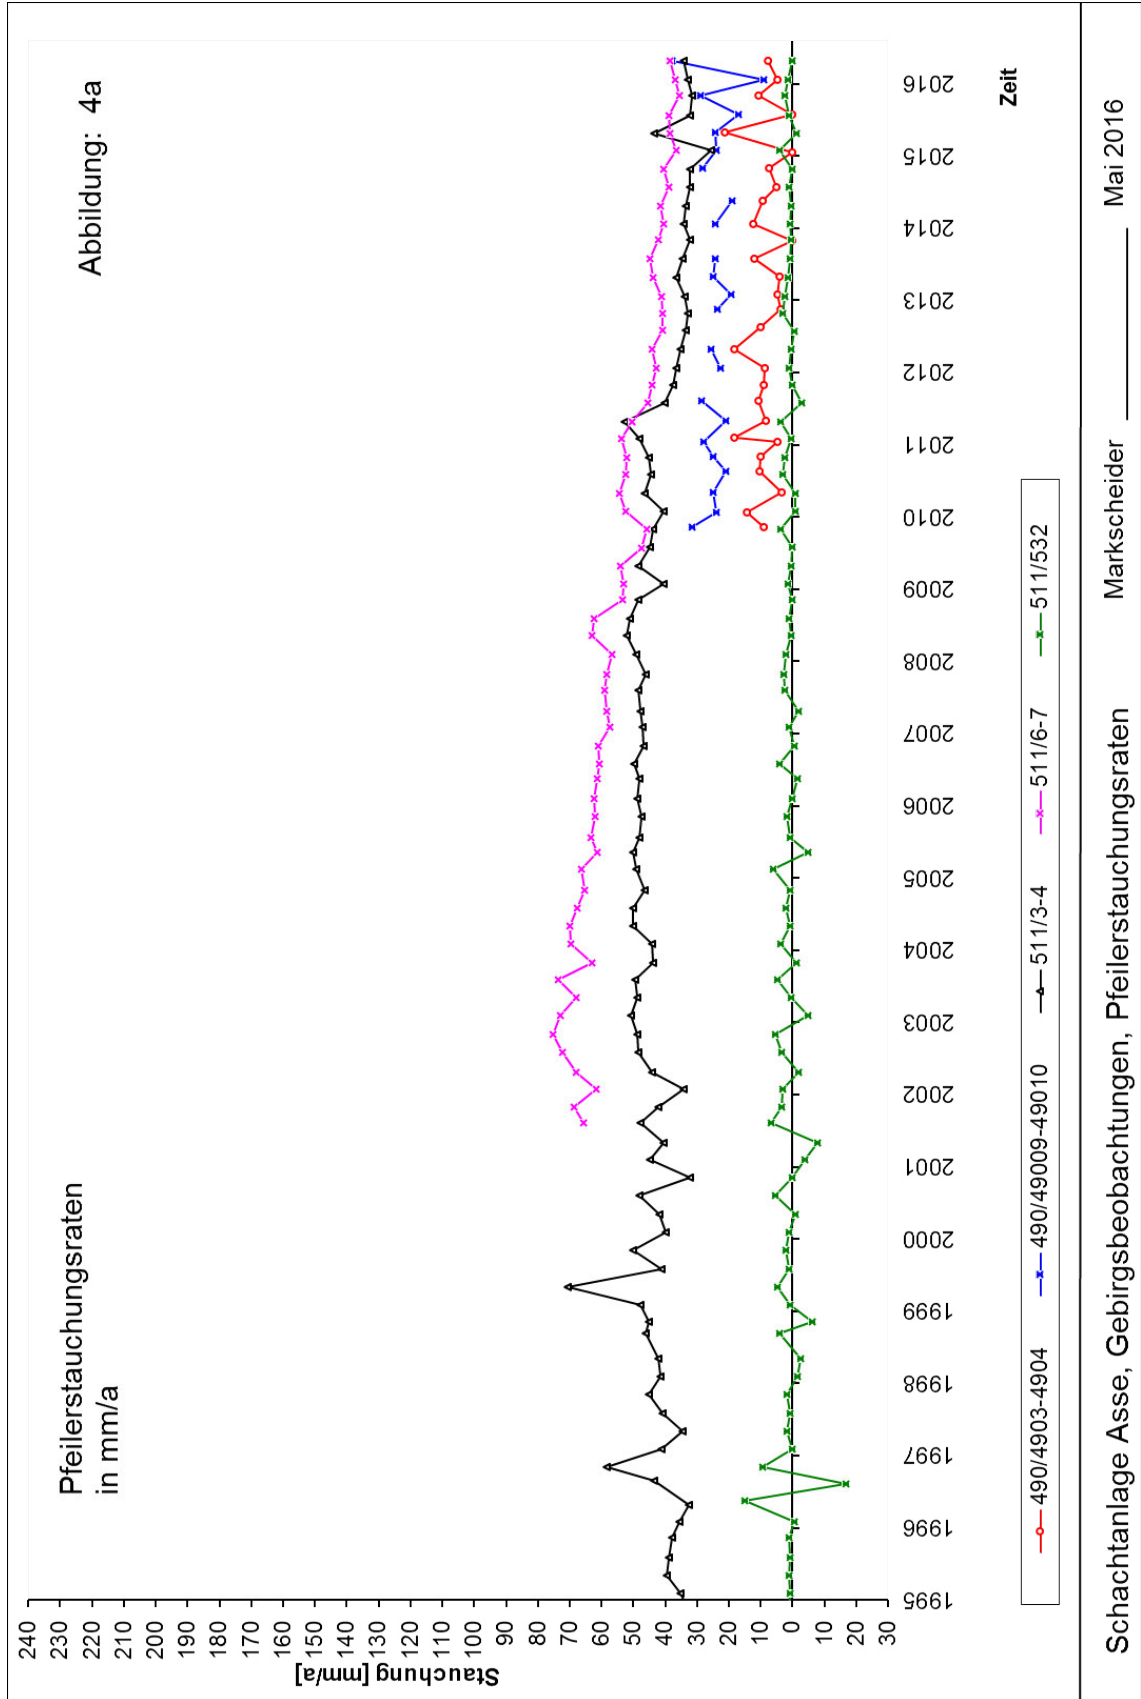
Abbildung 4a: Pfeilerstauchungsraten 490- und 511-m-Sohle [mm/a]

Die Darstellung der vierteljährlichen Pfeilerstauchungsrate (Abbildung 4a) lässt erkennen, dass die Pfeilerstauchungsrate des Extensometers 511/532 in den vergangenen Quartalen wiederholt stärkere Schwankungen aufweist. Der Messwert für Mai 2016 liegt im langfristigen Trend.

Die Konvergenzmessstelle 490/4909-49010 (Abbildung 4a) zeigt im Gegensatz zum Betrachtungszeitpunkt Februar 2016 eine starke Zunahme der Pfeilerstauchungsrate.

Bei einer vergleichenden Bewertung der aus Konvergenzmessstellen und Extensometermessungen ermittelten Pfeilerstauchungsraten ist zu berücksichtigen, dass die trigonometrisch ausgeführte Lagemessung der Konvergenzmessstellen mit einer Auflösung von 1 mm erfolgt, wohingegen die Messungen der Extensometer mit einer Auflösung von 1/10 mm ausgeführt werden.

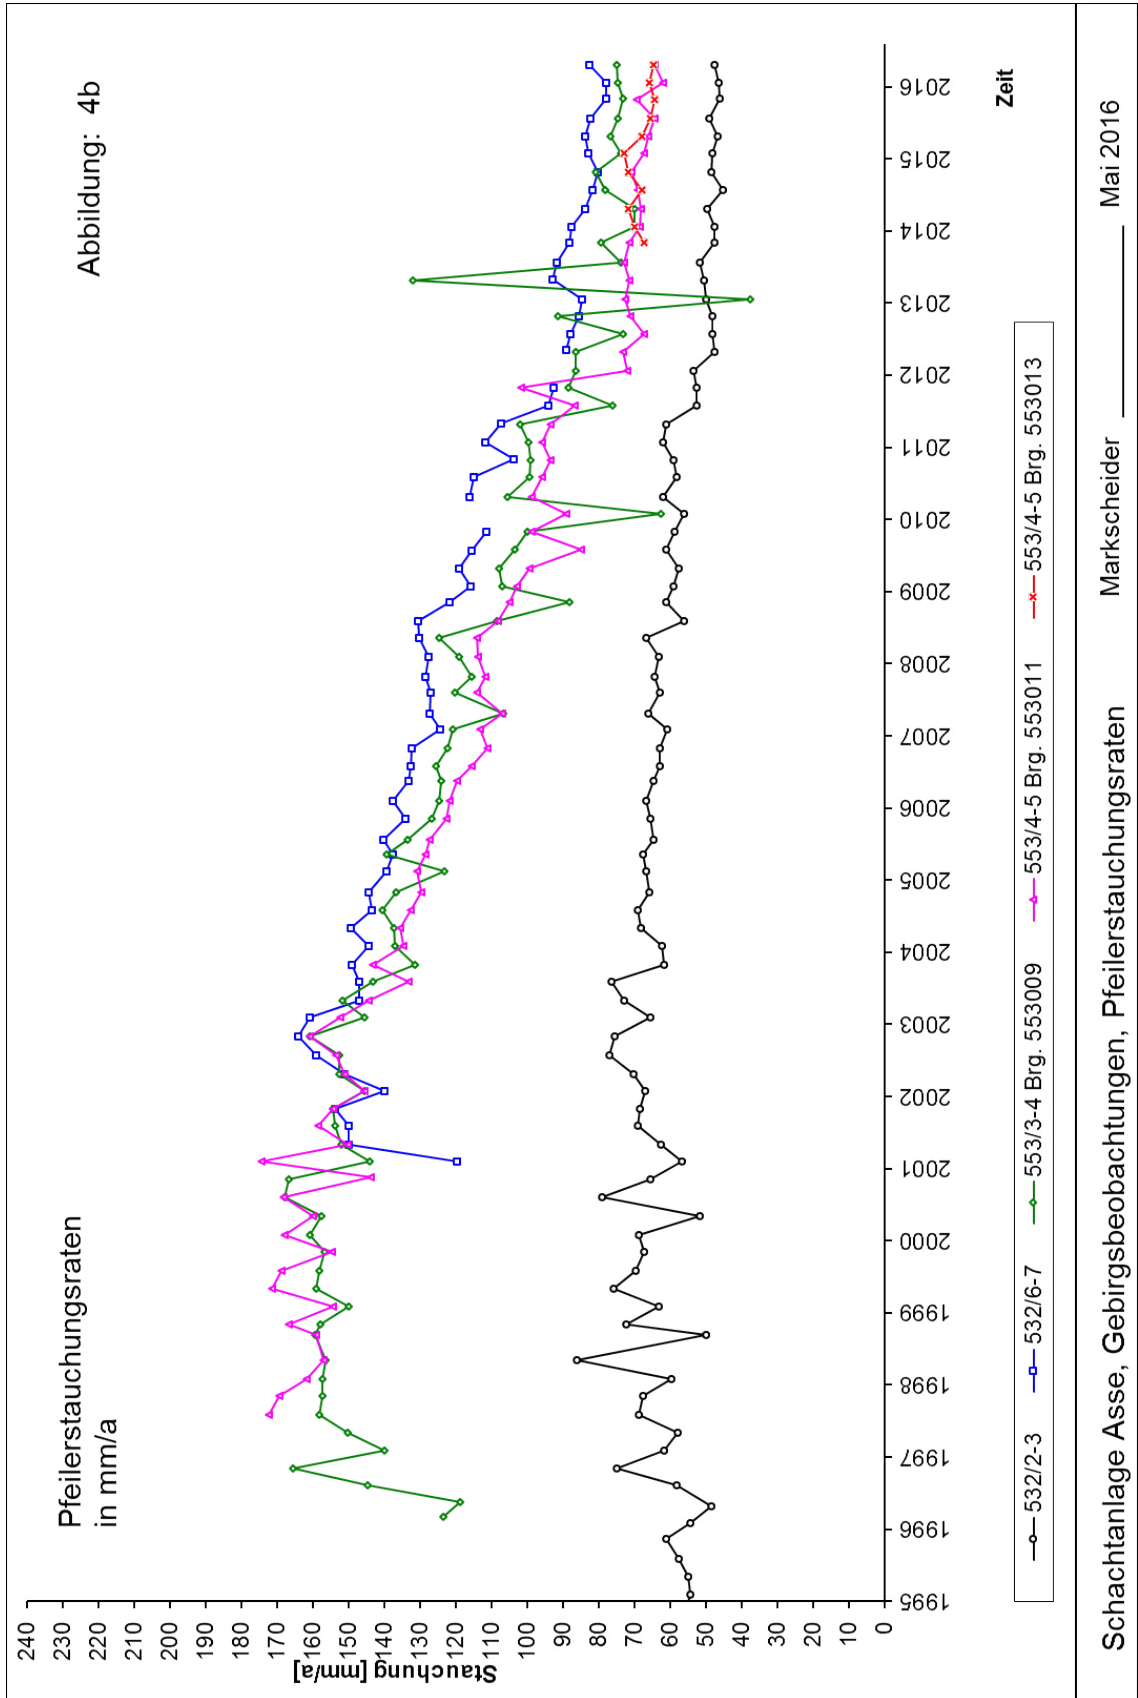
Abbildung 4b: Pfeilerstauchungsraten 532- und 553-m-Sohle [mm/a]

Die Darstellung der vierteljährlichen Pfeilerstauchungsrate (Abbildung 4b) lässt erkennen, dass die Pfeilerstauchungsrate der Konvergenzmessstelle 532/2-3 in den vergangenen Quartalen wiederholt stärkere Schwankungen aufweist. Der Messwert für Mai 2016 liegt im langfristigen Trend.

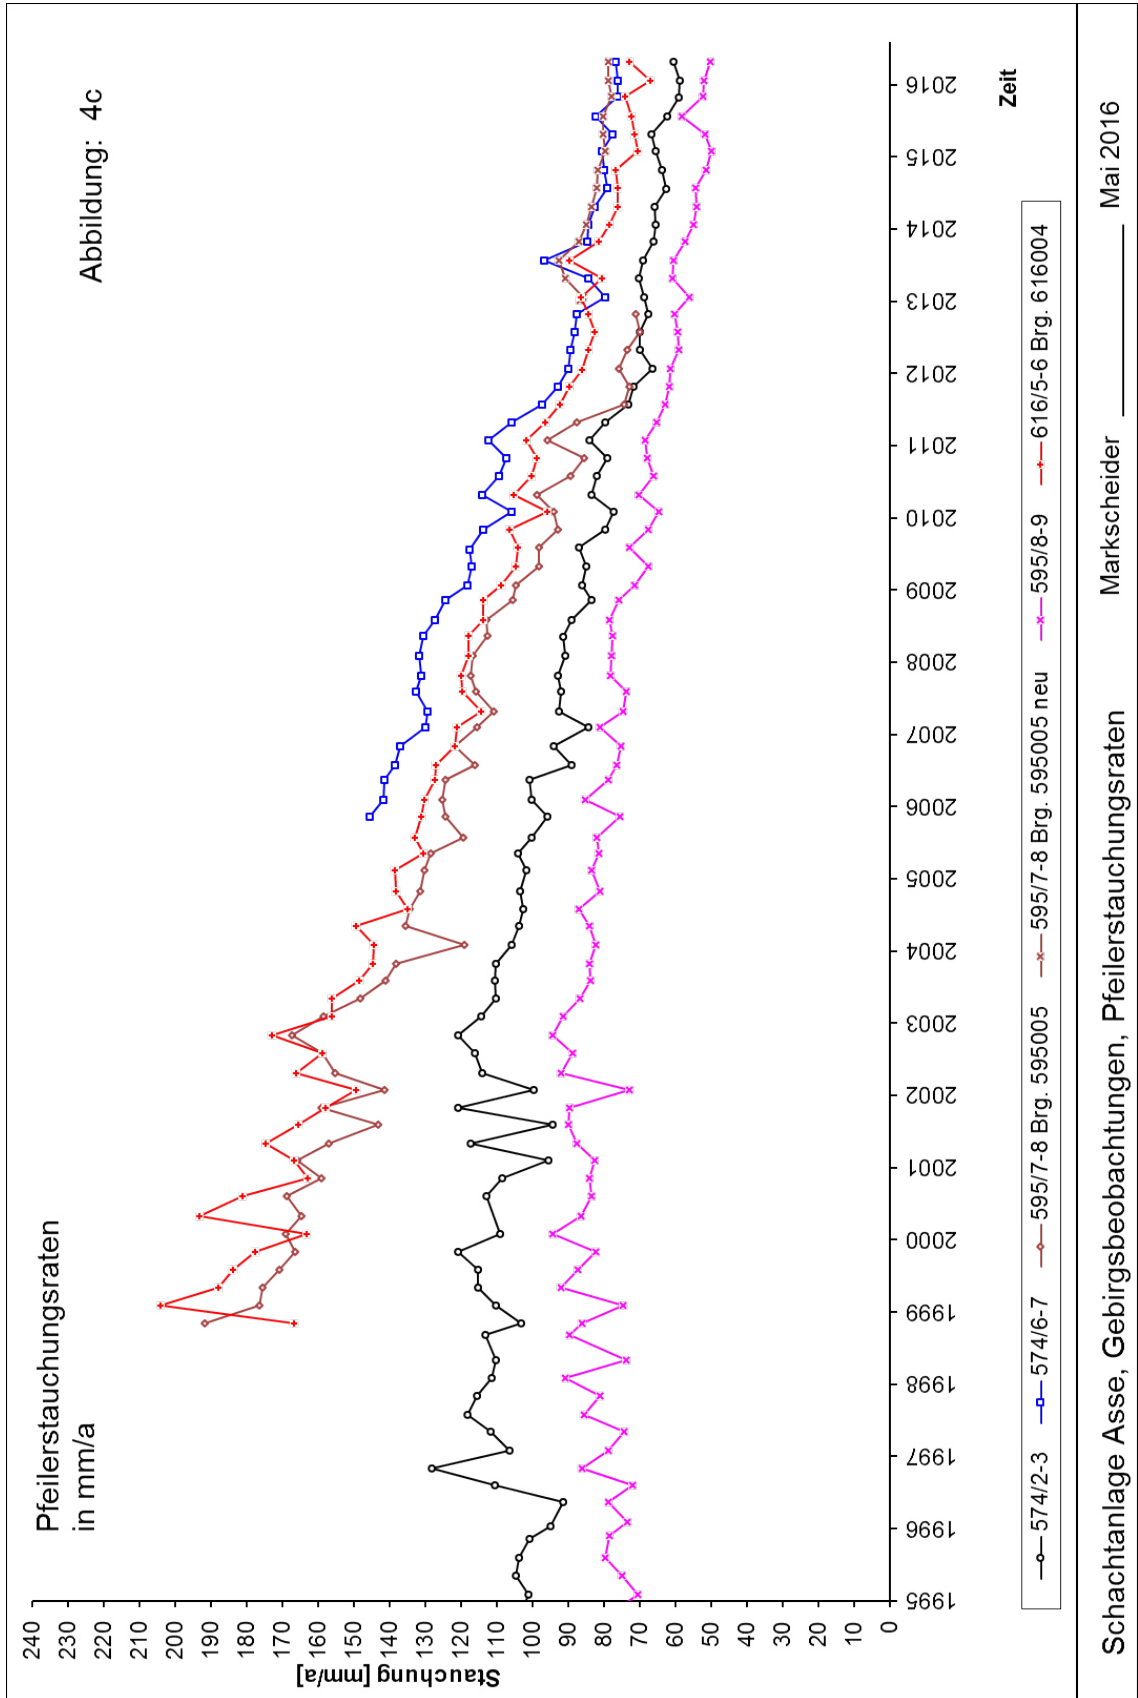
Abbildung 4c: Pfeilerstauchungsraten 574- bis 616-m-Sohle [mm/a]

Das Extensometer 616/5-6 zeigte im Februar 2015 einen starken Rückgang der Pfeilerstauchungsrate. Im Mai 2015 nahm die Pfeilerstauchungsrate wieder stark zu (Abbildung 4c).

Die Darstellung der vierteljährlichen Pfeilerstauchungsrate (Abbildung 4c) lässt erkennen, dass die Pfeilerstauchungsrate der Konvergenzmesstelle 616/5-6 in den vergangenen Quartalen wiederholt Schwankungen aufweist. Der Messwert für Mai 2016 liegt im langfristigen Trend.

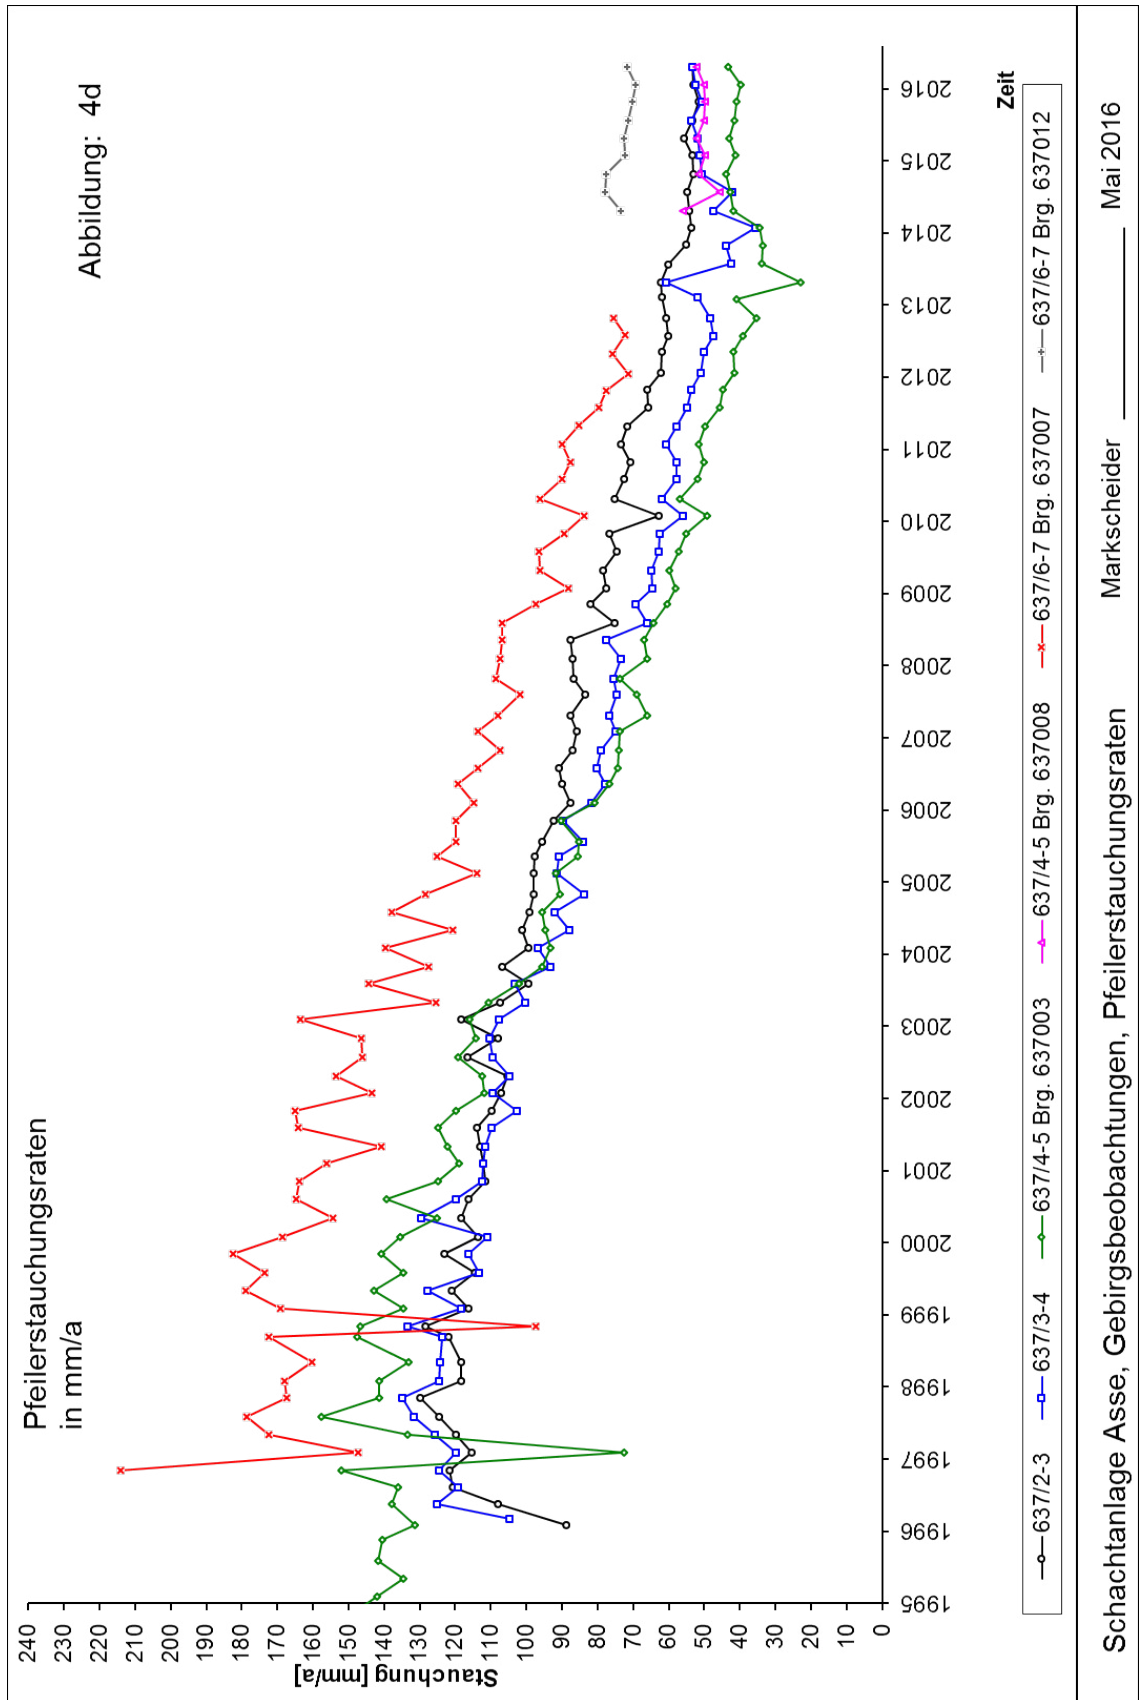
Abbildung 4d: Pfeilerstauchungsraten 637-m-Sohle [mm/a]

Die Darstellung der vierteljährlichen Pfeilerstauchungsrate (Abbildung 4d) lässt erkennen, dass sich der Anstieg in den vergangenen Quartalen geringfügig fortgesetzt hat.
