Projekt	PSP-Element	Aufgabe	UA	Lfd.Nr.	Rev.	Seite: I
NAAN	NNNNNNNNNN	AAAA	AA	NNNN	NN	
9A	64320000	GB	BT	0007	00	Stand: 27.08.2013

MONITORINGBERICHT - FÜLLORT SCHACHT 2 AUF DER 750-M-SOHLLE - ARBEITSBERICHT DES
TEILBEREICHES STANDORTÜBERWACHUNG / 2013

ASSE-GMBH

Monitoringbericht - Füllort Schacht 2 auf der 750-m-Sohle

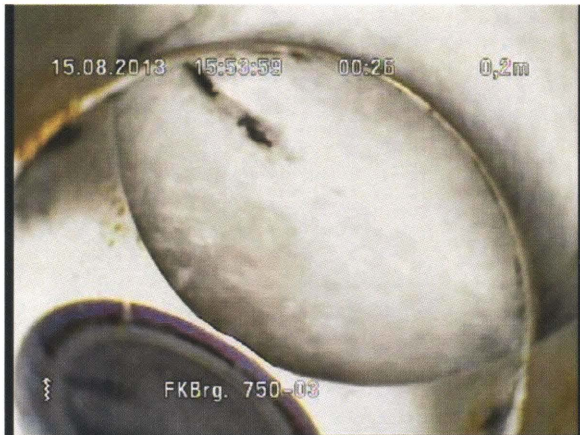
Bild 1: Riss mit ca. 2-3 mm Öffnungsweite
(FKBrG.750-03-Position bei ca. 0,23 m)

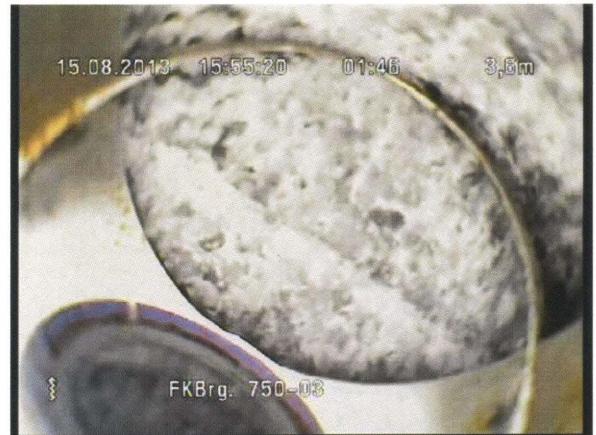
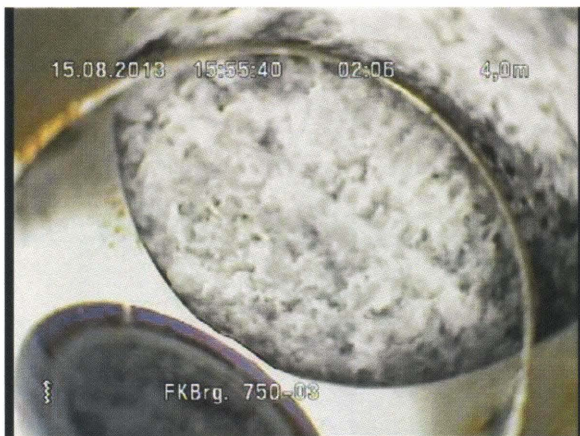
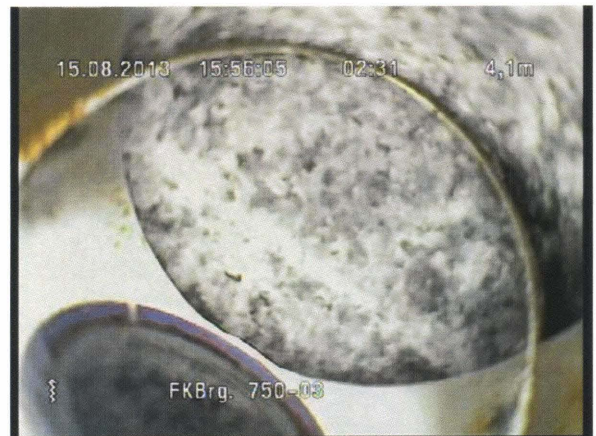
Die Kamerabefahrungen der FKBrG. 750-03 (westlicher Teil des Füllortes, schachtnah, Länge: 6,00 m) vom 15.08.2013 zeigt keine Veränderung an der am 13.03.2013 detektierten konturnahen Beanspruchung bei ca. 0,2 m, die Fühlhakenbefunde in diesem Bereich liegen weiterhin bei 1-3 mm Öffnungsweite in allen Richtungen (s. Anhang 2, Bild 1). Die bei Vormessungen detektierten drei Risse im Bereich von 3,7 bis 4,2 m sind weiterhin noch geschlossen (s. Anhang 2, Bilder 2 bis 4).

Bild 2: Scherfläche, geschlossen
(FKBrG.750-03 -Position ca. 3,70 m)

Bild 3: Scherfläche, geschlossen
(FKBrG.750-03 -Position ca. 4,10 m)

Bild 4: Scherfläche, geschlossen
(FKBrG. 750-03 -Position ca. 4,20 m)

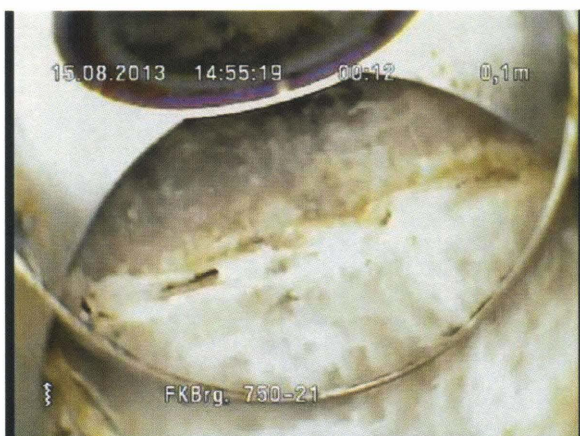
Die Bohrlochinspektion der FKBrG. 750-21 (nordwestlicher Teil des Füllortes, Länge 5,08 m, Anhang 9) vom 15.08.2013 belegt diverse konturnahe Beanspruchungen bis ca. 1,23 m von Firstkontur. So wird bei ca. 0,05 m ein Riss von etwa 2-4 mm, bei ca. 0,19 m ein Riss von etwa 2 mm, bei ca. 0,30 m ein Riss von etwa 7 mm, bei ca. 0,50 m ein Riss von etwa 2 mm, bei ca. 0,66 m ein Riss von etwa 3-4 mm, bei ca. 0,81 m ein Riss von etwa 1-2 mm, bei ca. 1,00 m ein Riss von etwa 2 mm und bei ca. 1,23 m ein Riss von etwa 10 mm mit Kamera und Fühlhaken aufgenommen (s. Anhang 2, Bilder 5 bis 12). Ein etwa 2 mm weiter Riss bei ca. 1,03 m ist bislang auf die nördliche Bohrlochkontur beschränkt. Ab etwa 2,20 m von Firstkontur treten diverse Kalieinschaltungen auf, hier zeigt sich insbesondere von 3,10 m bis 3,50 m Feuchtigkeit im Bohrloch.

Bild 5: Riss mit ca. 2-4 mm Öffnungsweite
(FKBrG.750-21-Position ca. 0,05 m)

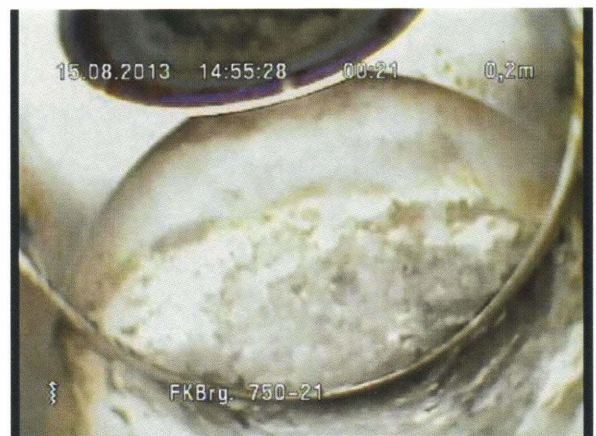
Bild 6: Riss mit ca. 2 mm Öffnungsweite
(FKBrG. 750-21 - Position ca. 0,19 m)

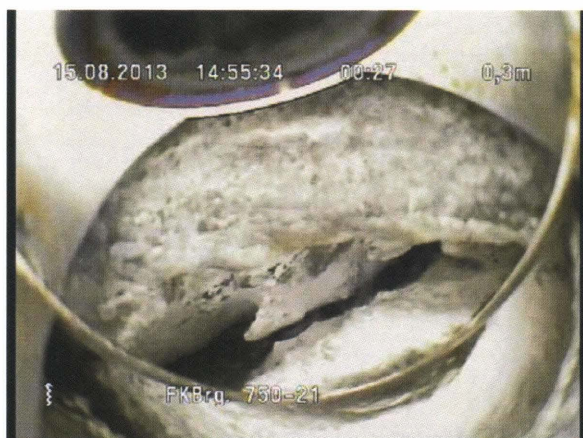
Bild 7: Riss mit ca. 7 mm Öffnungsweite
(FKBrg. 750-21 – Position ca. 0,30 m)

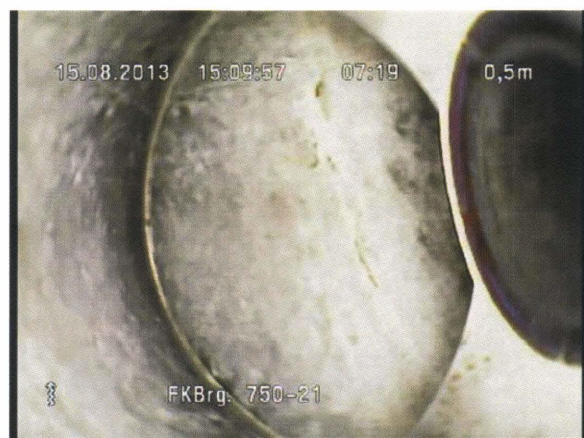
Bild 8: Riss mit ca. 2 mm Öffnungsweite
(FKBrg. 750-21 – Position ca. 0,50 m)

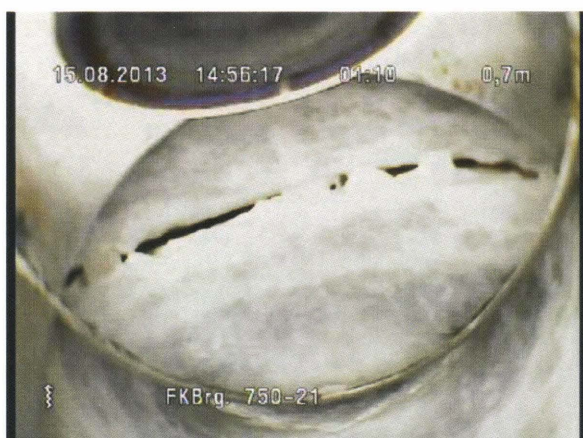
Bild 9: Riss mit ca. 3-4 mm Öffnungsweite
(FKBrg. 750-21 – Position ca. 0,66 m)

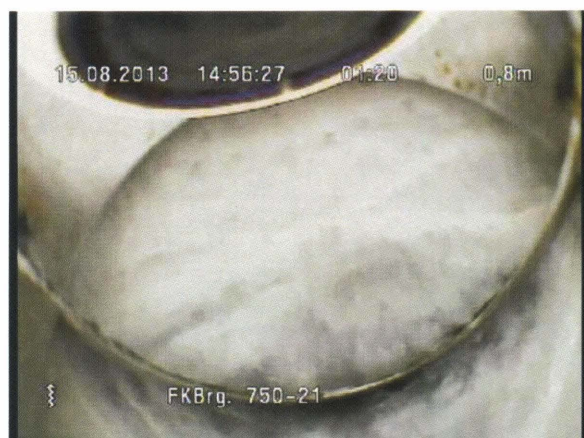
Bild 10: Riss mit ca. 1-2 mm Öffnungsweite
(FKBrg. 750-21 – Position ca. 0,81 m)

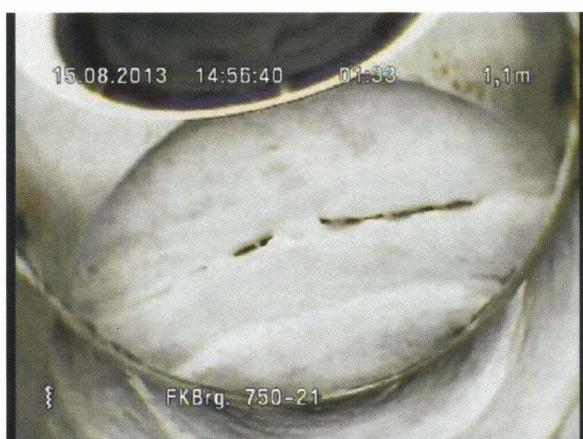
Bild 11: Riss mit ca. 2 mm Öffnungsweite
(FKBrg. 750-21 – Position ca. 1,00 m)

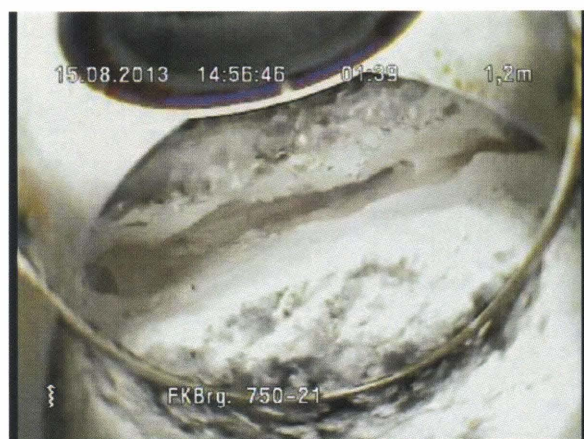
Bild 12: Riss mit ca. 10 mm Öffnungsweite
(FKBrg. 750-21 – Position ca. 1,23 m)

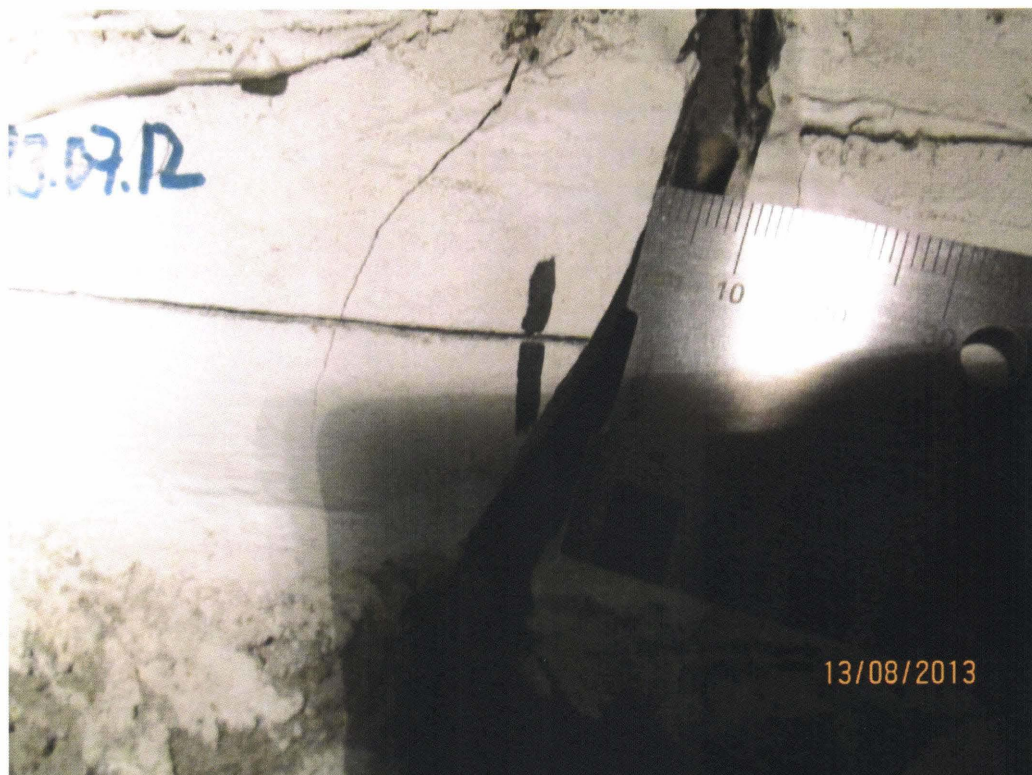
Die Vergrößerung der Öffnungsweite des Risses an Gips-Messpunkt 7 (westlicher Schachtpfeiler) schreitet weiter voran. So beträgt die Rissweite vom Hauptriss am 11.06.2013 im Vergleich zum 04.06.2013 noch unverändert ca. 4,5 Millimeter, zeigt aber zum 18.06. eine Aufweitung auf ca. 5,0 mm, zum 02.07. auf ca. 6,0 mm, zum 09.07. auf ca. 6,5 mm und zum 29.07.2013 auf ca. 8,0 mm, linker und rechter Nebenriss weisen Weiten von 0,20 mm bzw. 0,35 mm auf. Die Öffnungsweite am 13.08.2013 liegt bei ca. 9,0 mm (Anhang 3, Bild 13).

Seit Anfang Juni 2013 setzt sich die bislang beobachtete kontinuierliche Vergrößerung der Öffnungsweiten für die Gipsmarken 7/750 und 8/750 am westlichen Schachtpfeiler fort, hier hat sich bis zum 13.08.2013 die Rissweite etwa verdoppelt. Die Entwicklung der Risse an den Gipsmarken 4/750 und 6/750 stagniert, die Gipsmarke 5/750 ist weiterhin ohne Riss. Die Auswertung der parallel gemessenen Messtellen 1 bis 3 an den südlichen Pfeilern zeigt ebenfalls eine Zunahme der Öffnungsweiten an den beobachteten Rissen, außerdem ist hier ein deutlicher Jahresgang zu erkennen. Der Abgleich mit den Werten der relativen Luftfeuchte belegt einen Zusammenhang zwischen hohen Luftfeuchtwerten und Vergrößerung der Öffnungsweiten, was auf die erhöhte Kriechintensität von durchfeuchtetem Salz zurückzuführen ist. Dieser deutliche Effekt ist allerdings nicht bei einem nur oberflächigen Einwirken der Luftfeuchte auf das Salz zu erwarten, sondern setzt eine tiefgründige und großflächige Einwirkung der Luftfeuchte voraus und weist somit auf einen hohen Grad der Schädigung im Bereich des Schachtumfelds hin. Die aktuell vorliegende Steigerung der Öffnungsraten in den Hauptaufweitungsphasen von 0,04 mm/Tag (Vorjahre) auf 0,06 mm/Tag ist ein weiterer Hinweis auf einen zunehmenden Schädigungsprozess.

Bild 13: Riss in GM7 (Öffnungsweite Hauptriss ca. 9,0 mm, 13.08.2013) sowie Nebenriss

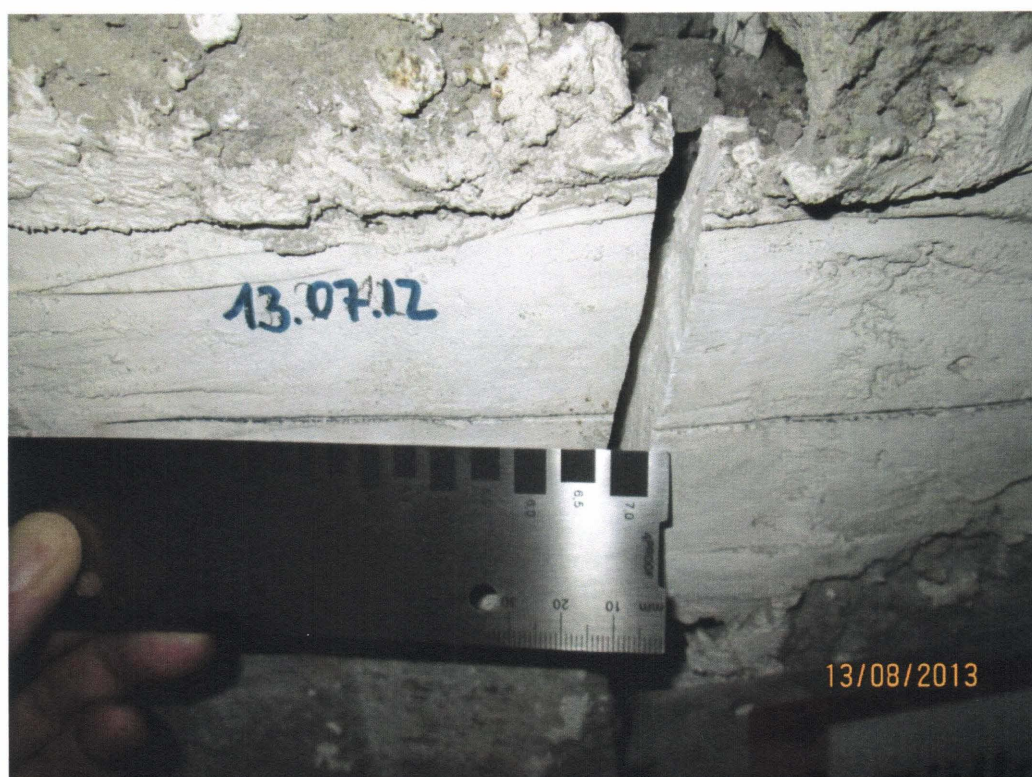
Am 11.06.2013 hat der Riss an Gips-Messpunkt 8 (westlicher Schachtpfeiler) im Vergleich zum 04.06.2013 eine Aufweitung der Öffnungsweite von vormals ca. 3,5 mm auf 4,0 mm erfahren. Die Öffnungsweite vergrößerte sich zum 18.06. auf etwa 4,5 mm, zum 02.07. auf etwa 5,0 mm, zum 29.07. auf etwa 6,0 mm und zum 13.08.2013 auf etwa 8,0 mm (Anhang 3, Bild 14).

Bild 14: Riss an GM8 (Öffnungsweite ca. 7,0 mm, 13.08.2013), am SW'-Pfeiler (Spritzbeton)

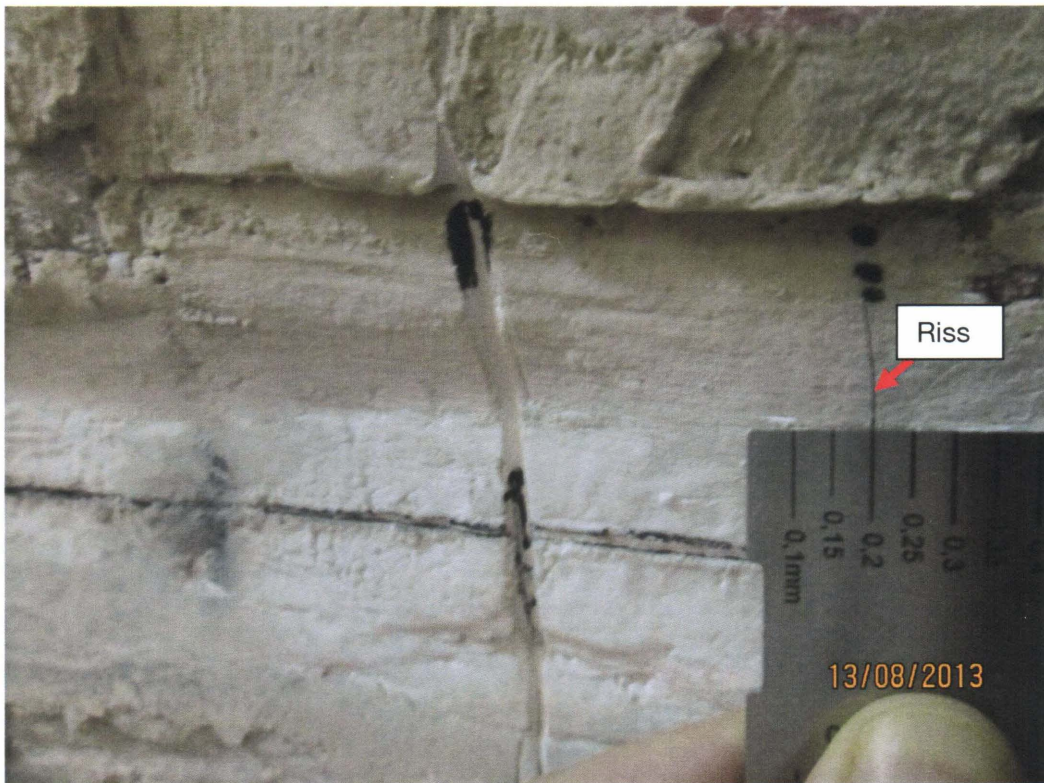
Bild 15: Riss mit Öffnungsweite von max. ca. 0,2 mm in GM4 im Stoß am SE' Füllortrand

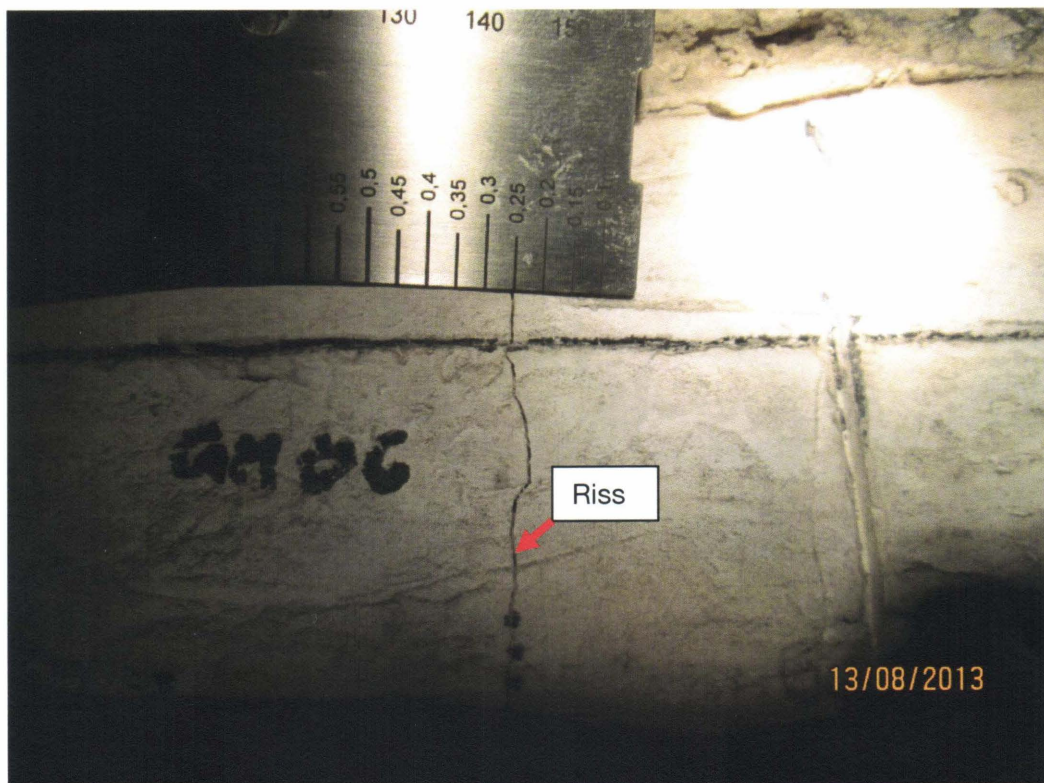
Bild 16: Riss mit Öffnungsweite von max. ca. 0,25 mm in GM6 im Stoß am SE' Füllortrand

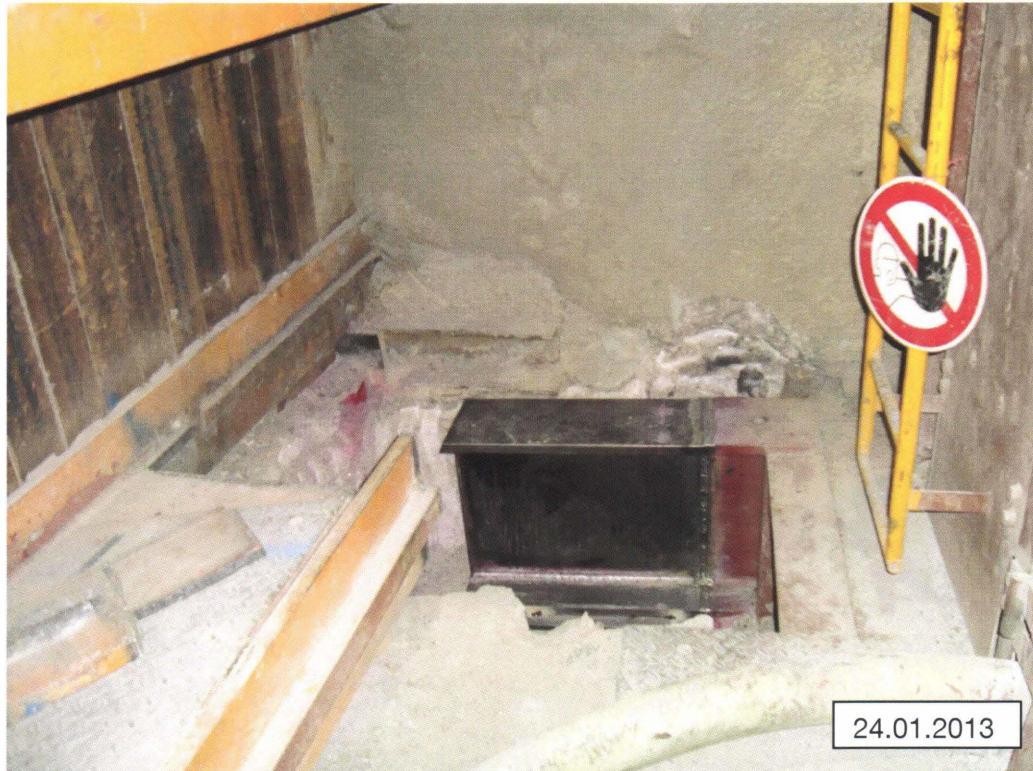
Bild 17: Bessere Einbindung ins Salz durch Trägerverlängerung, SW-Ecke der Schachtabdeckung

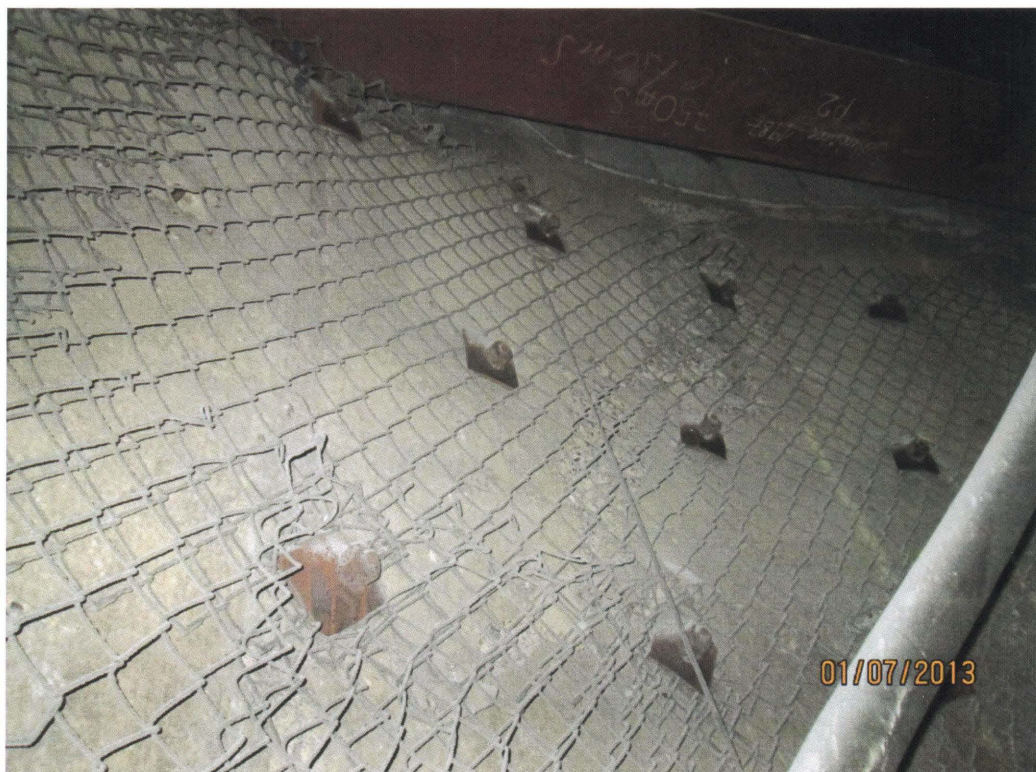
Bild 18: Auflagesituation am durch Gebirgsdruck geschädigten Betonausbau, SE-Ecke Schacht 2

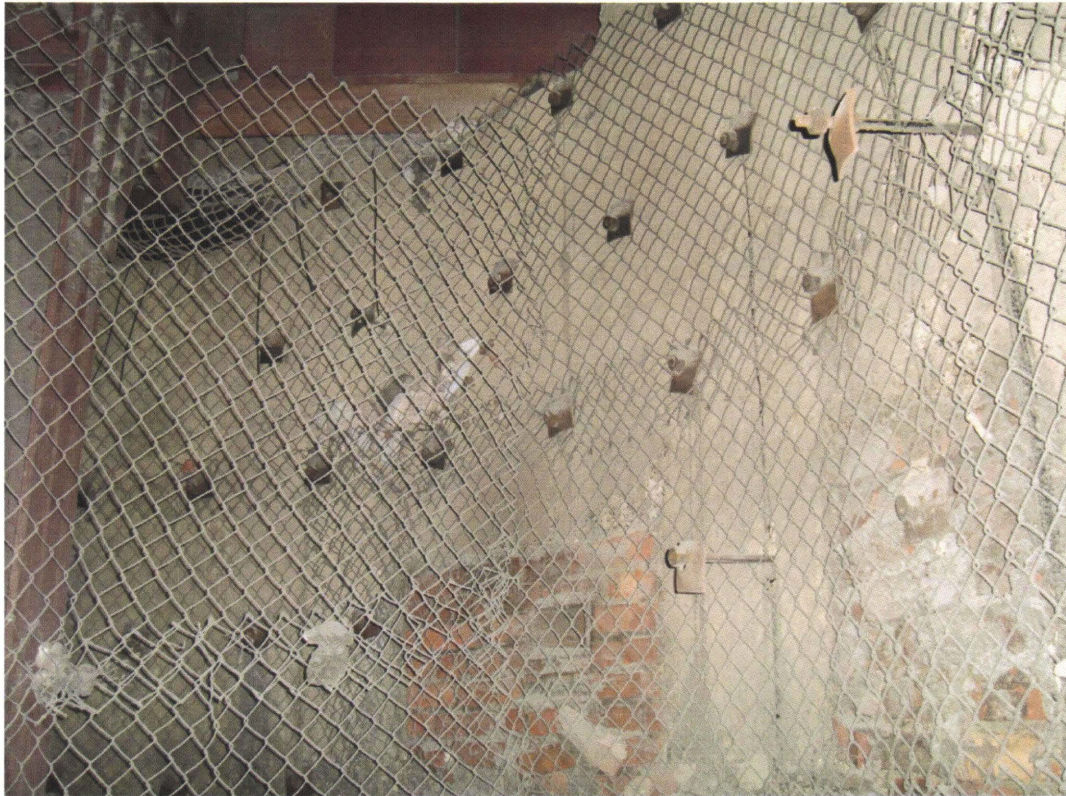
Während der Begehung des ergänzend in das Monitoringprogramm aufgenommenen Bereichs am Schacht 2, von der Bühne Füllort 750-m-Sohle bis zur Buchholzbühne, konnte bestätigt werden, dass die im Februar 2013 erfolgte Verlängerung der Träger für den Plattenboden der Bühne auf der 750-m-Sohle fachgerecht durchgeführt wurde (Anhang 4, Bild 17). Alle Träger sind nun ausreichend ins anstehende Salz eingebunden und die Lastaufnahme erfolgt nicht mehr anteilig über den Betonausbau des Schachts, sondern definiert über die im anstehenden Salz eingebauten Auflager. Die Segmente des unterlagernden Betonausbaus inklusive der eingeschalteten Mauerwerksanteile weisen jedoch eine deutliche Schädigung mit einhergehenden Rissen, Ablösungen und Abplatzungen auf (Anhang 4, Bild 18). Am südwestlichen Schachtausbau ist ein durch vertikale Konvergenz induziertes Einrücken des geschädigten Betonbalkens von etwa 10 bis 15 cm in Richtung Schachtmitte ermittelt worden, die zu erwartende vertikale Absenkung zeigt sich am wachsenden Abstand des Schachtstuhls zu den Trägern einer ehemaligen temporären Arbeitsstandfläche (Anhang 4, Bild 20). Darüber hinaus ist die eingebrachte Systemankerung nicht mehr vollständig intakt, da die Anker, auch durch den Einfluss einer vormaligen Laugenmigration hinter dem Schachtausbau, teilweise abgerostet oder abgerissen sind (Anhang 4, Bild 19).

Bild 19: NE'-Schachtausbau, mit Maschendrahtverzug und teils defekter Ankerung

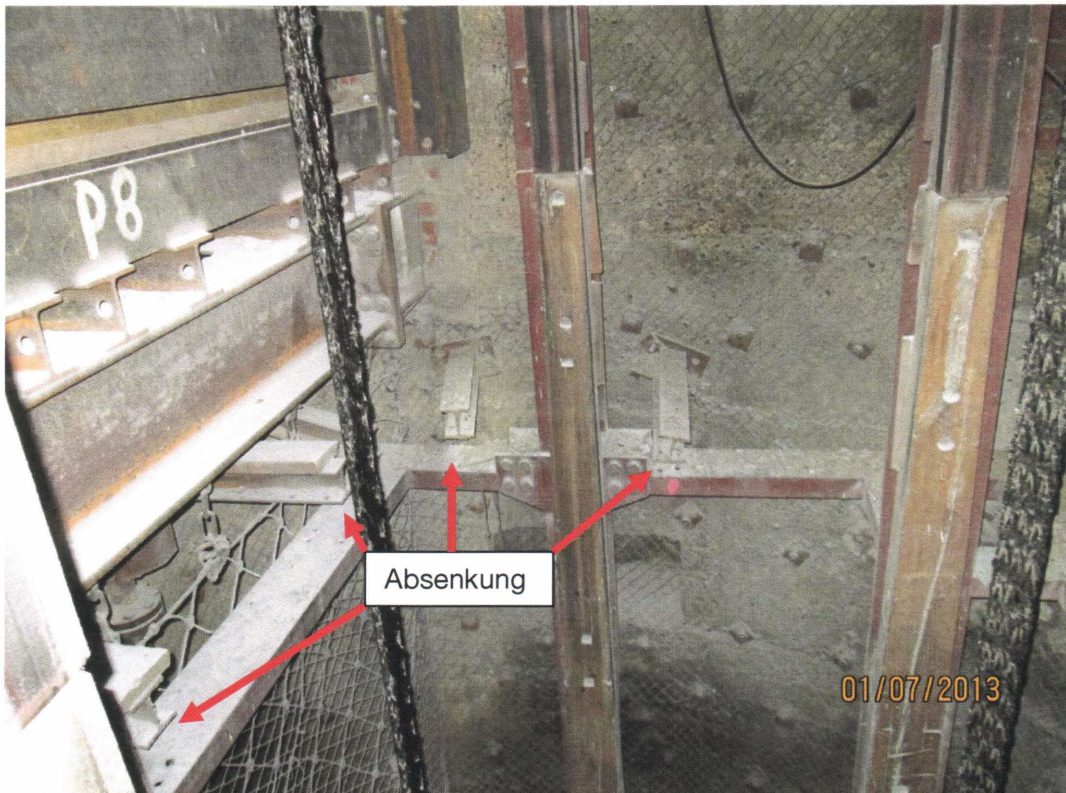
Bild 20: Abgesenkter Schachtstuhl oberhalb der Buchtholzbühne

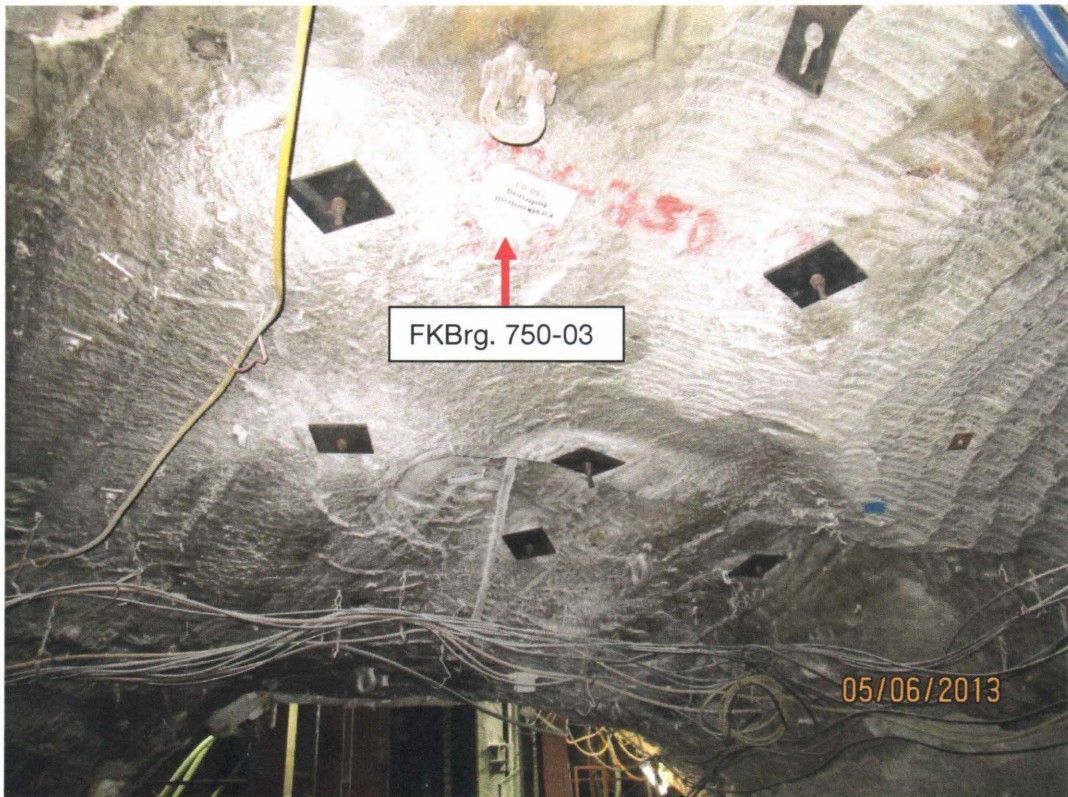
Im Rahmen der visuellen Firstkontrolle wurden im Umfeld des Füllorts Schacht 2, auf der 750-m-Sohle diverse weitere Abschaltungen bzw. sich andeutende Löser detektiert. Der Bereich im Umfeld von FKBrG. 750-03 mit Rissen nahe der Firstkontur ist zur Umsetzung erforderlicher Sicherungsmaßnahmen mit sechs Ankern von je 2 m Länge versehen worden (Anhang 4, Bild 21).

Bild 21: Mit sechs 2-m-Ankern gesicherte Abschalungen im Umfeld von FKBrg. 750-03.

An den in FKBrG.750-03 (südlicher Füllort) bereits detektierten Rissen ist seit der erfolgten Sicherung durch sechs 2-m-Anker keine Veränderung zu erkennen.

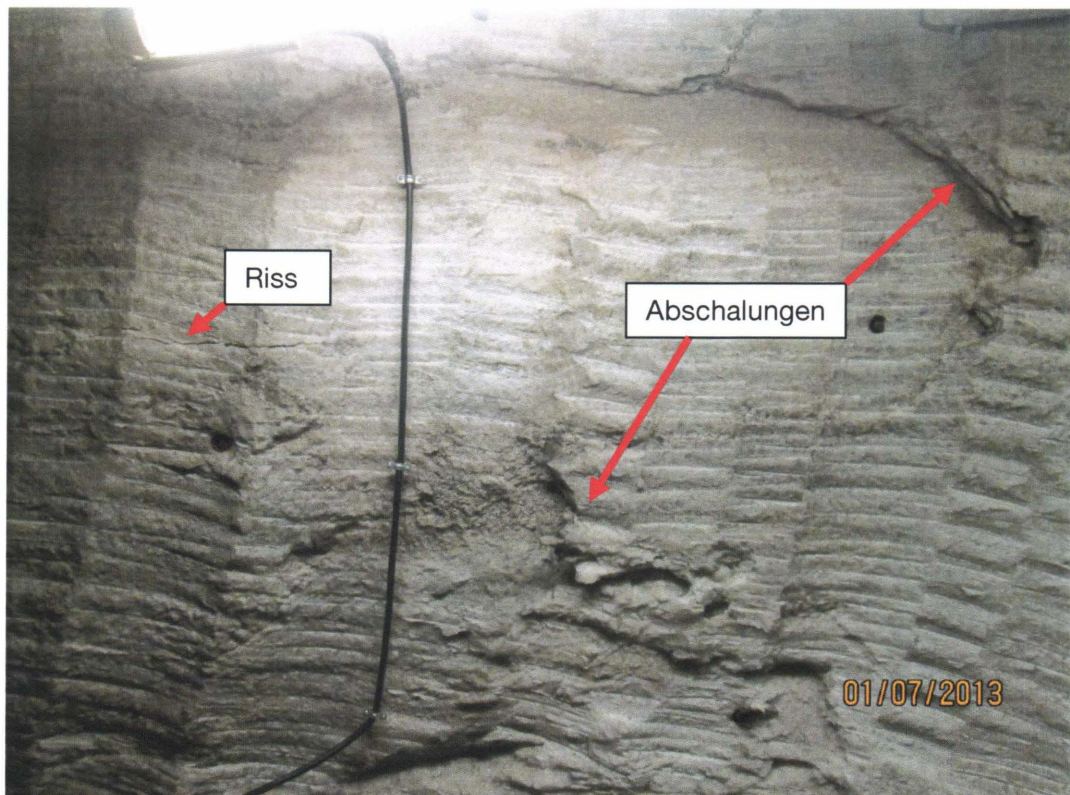
Bild 22: Firste westlich der nördlichen Pfeilerumfahrung mit Rissstruktur und Abschalungen

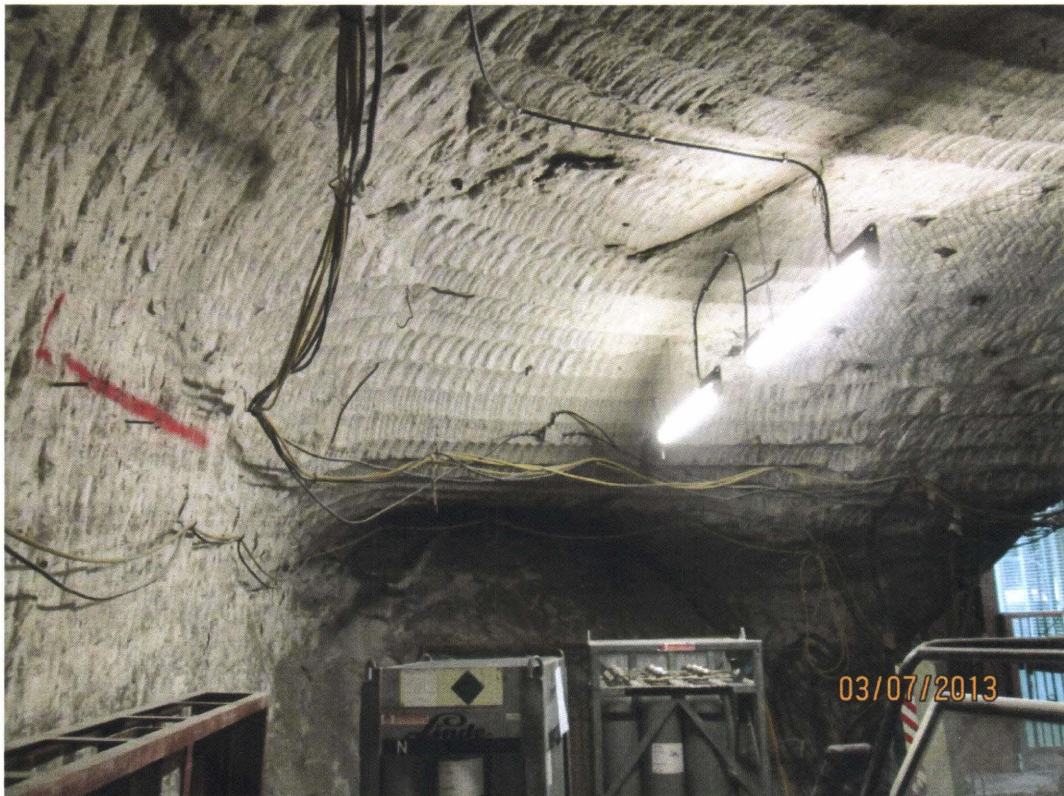
Bild 23: NW-Füllortbereich mit Abschalungen in der Firste und im Übergang Firste/Stoß

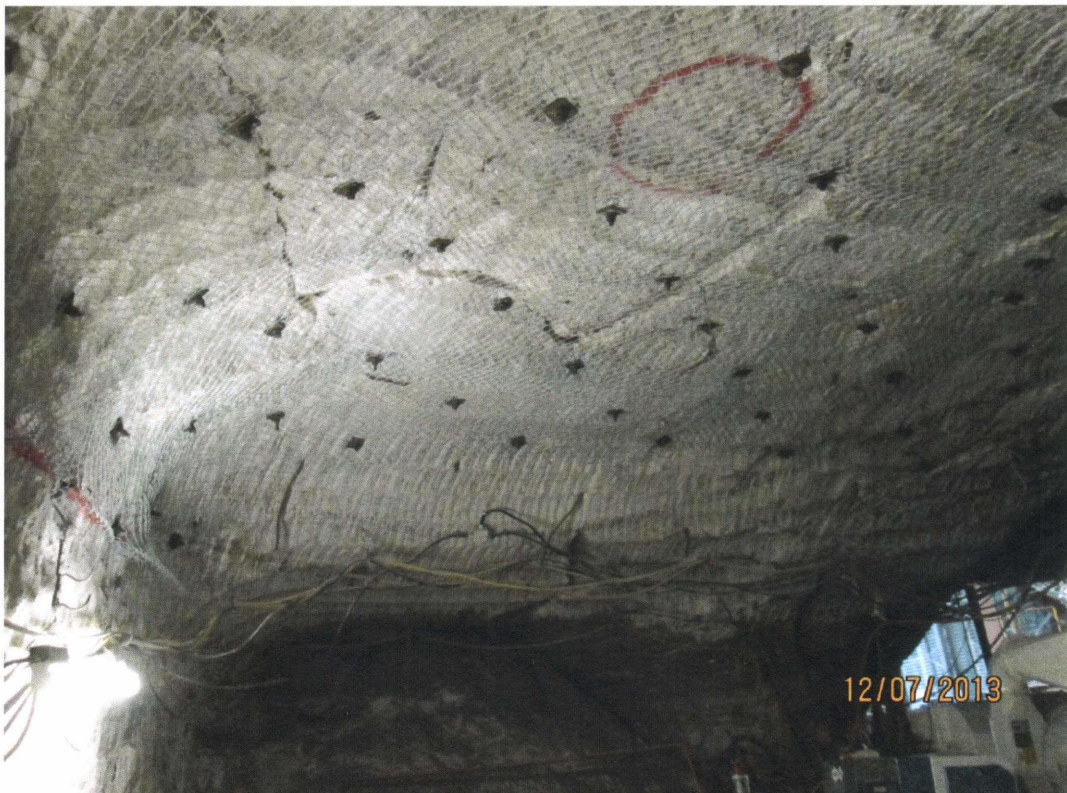
Bild 24: Fortsetzen der Systemankerung nach Berauben kleinräumiger Abschalungen

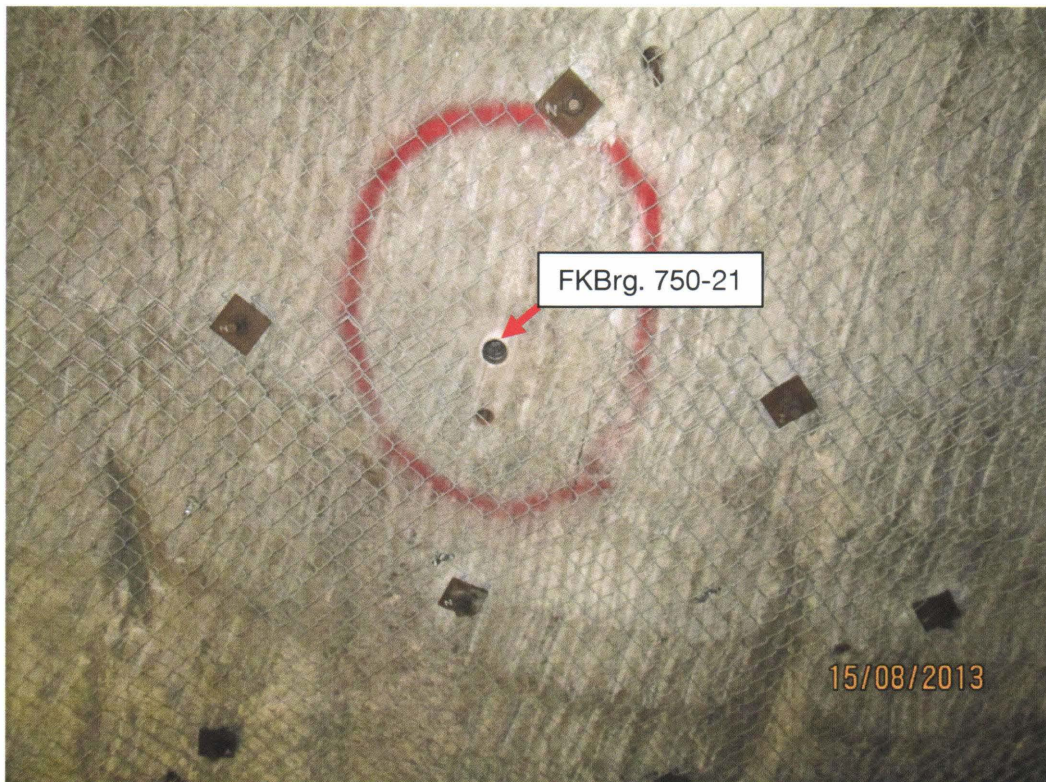
Bild 25: FKBrg. 750-21 im Zentrum von vier 2-m-Ankern (Abstand zur Bohrung je ca. 0,5 m)

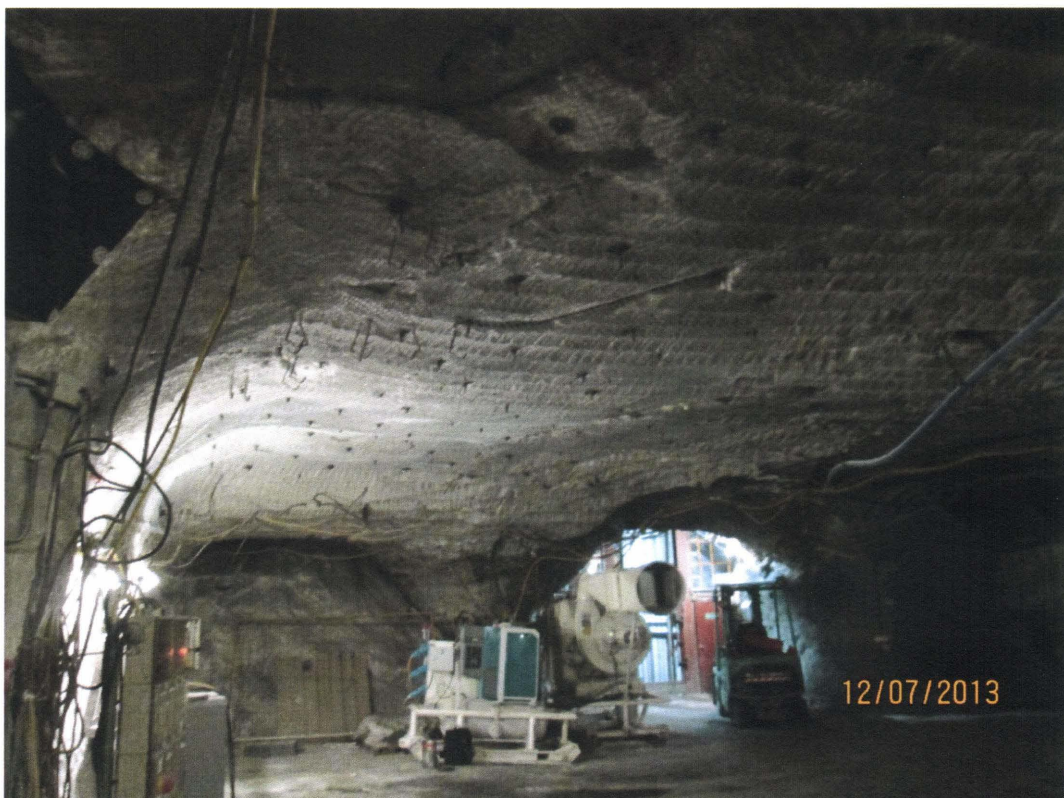
Bild 26: Abschalungen im Bereich westl. Verlängerung der nördlichen Pfeilerumfahrung

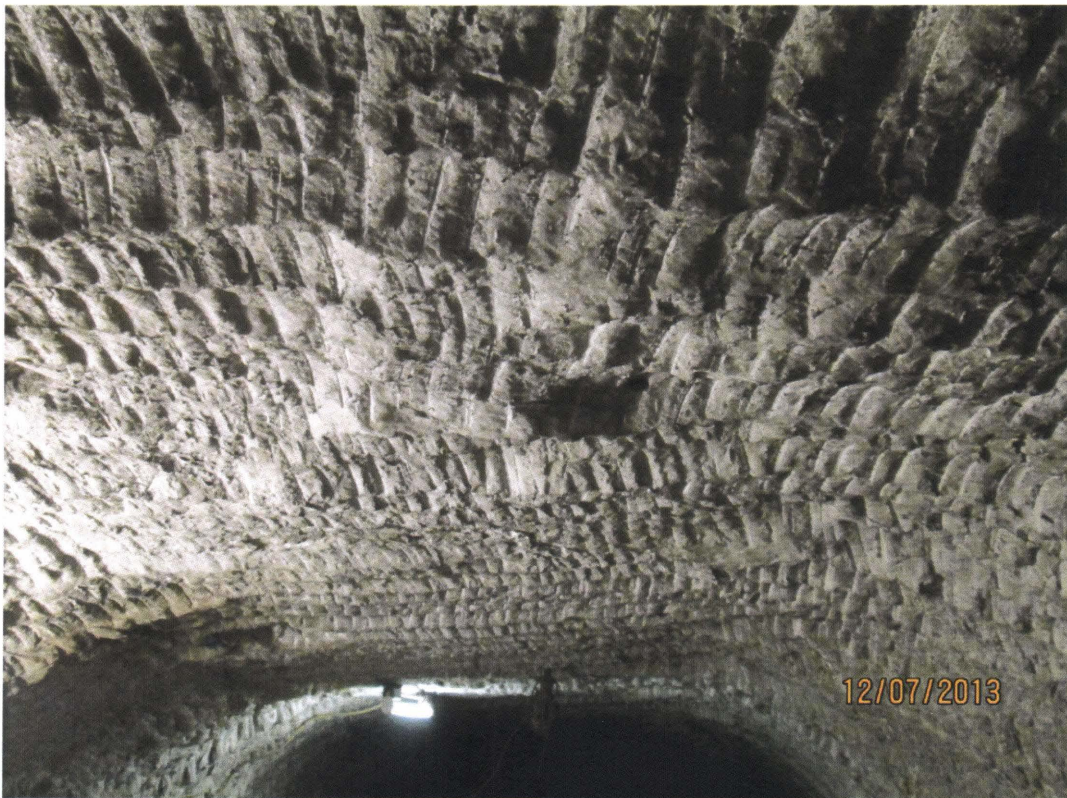
Im Eingangsbereich zum Hauptquerschlag nach Norden treten teils intensive Abschalungen im Bereich der Stöße und der Firste auf (Anhang 4, Bild 27). Hier ist ein Berauben der Abschalungen bis einschließlich des Bereichs der Katasterstelle P750049 vorgesehen, der nördlich anschließende Teil soll mit einer Kette gesperrt werden.

Bild 27: Eingangsbereich Hauptquerschlag n. Norden mit Abschalungen in Firste u. Stoß

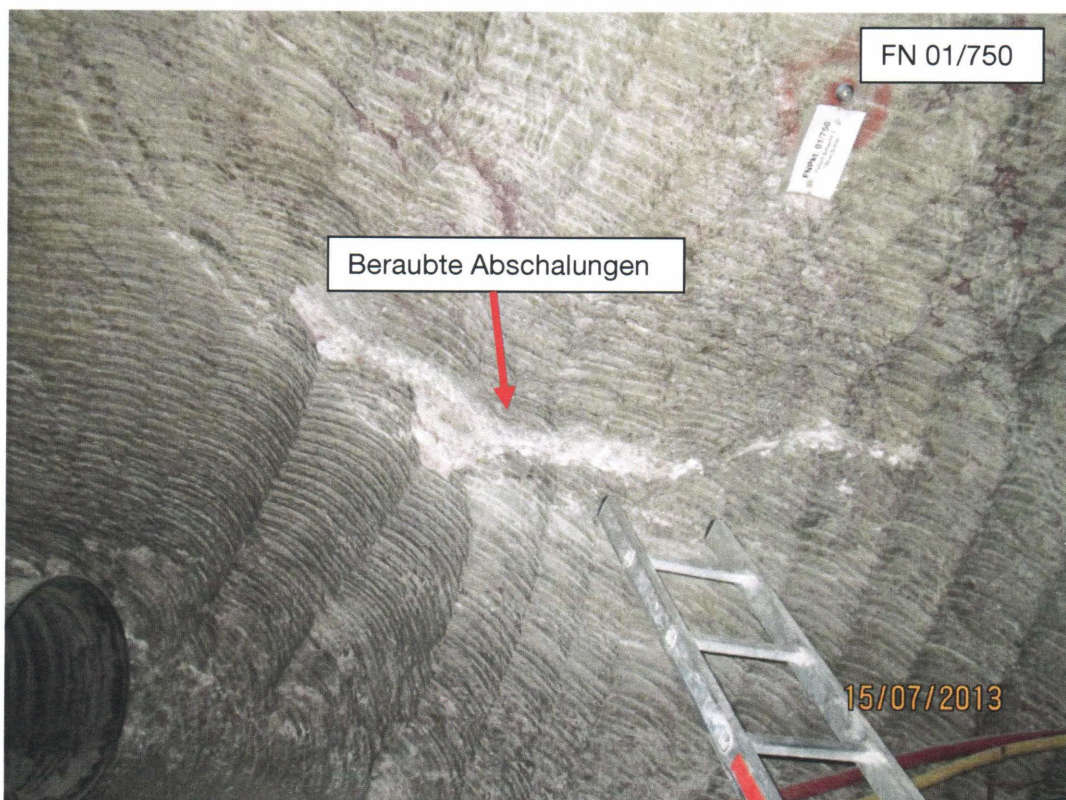
Weitere detektierte Abschalungen im Übergang Firste / Stoß nordwestlich der FKBrG. 750-14 im Wechsel zur nördlichen Richtstrecke nach Westen wurden zur Aufrechterhaltung der Gebrauchstauglichkeit bereits beraubt (Anhang 4, Bild 28).

Bild 28: Nördl. Richtstrecke n. West. mit beraubten Abschalungen im Übergang Firste/Stoß

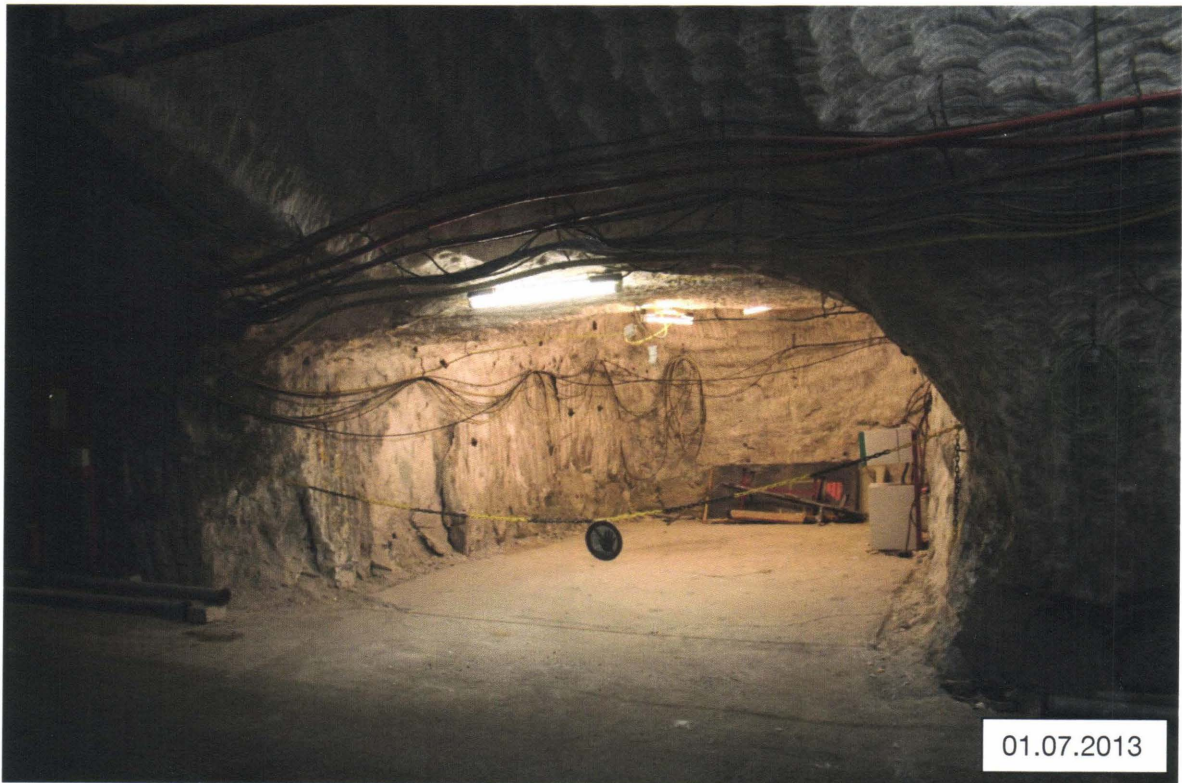
Bild 29: Ehemaliger Lagerraum „Ponystall“ mit intensiven Abschalungen an den Stößen

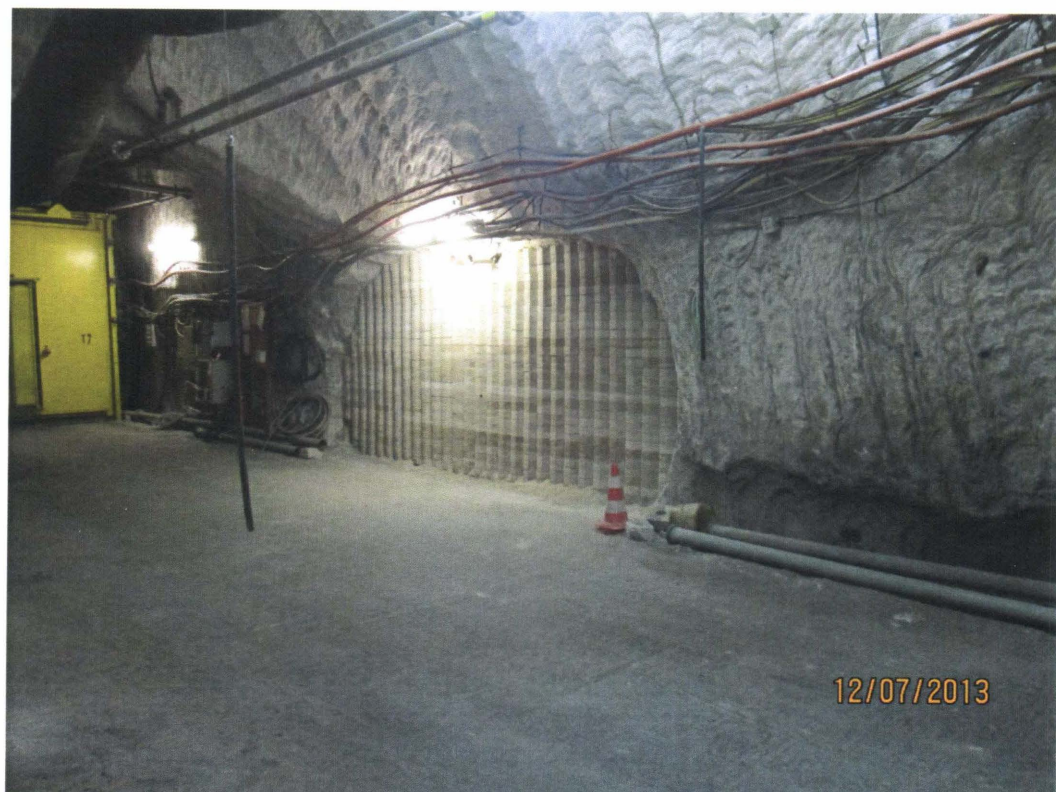
Bild 30: Abgemauerter Eingang „Ponystall“ am Zugang zur nördlichen Richtstrecke n. Osten

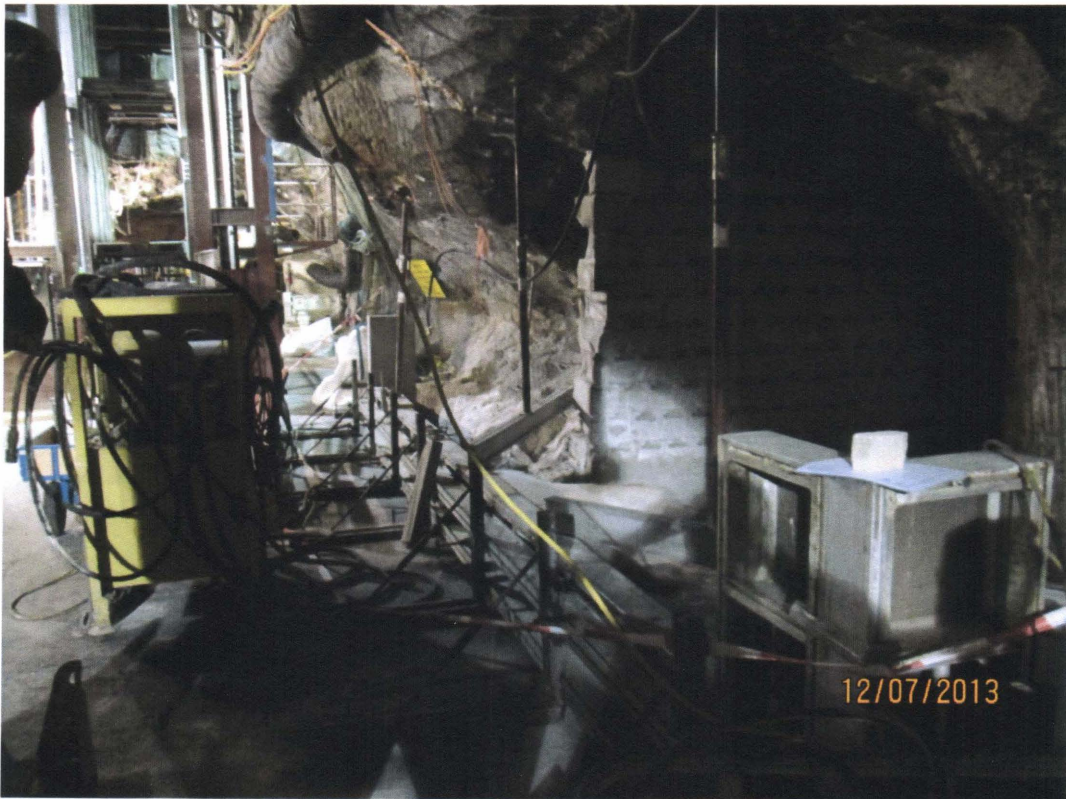
Bild 31: Bereich östl. der nördl. Pfeilerumfahrung in Vorbereitung des Stützbauwerks

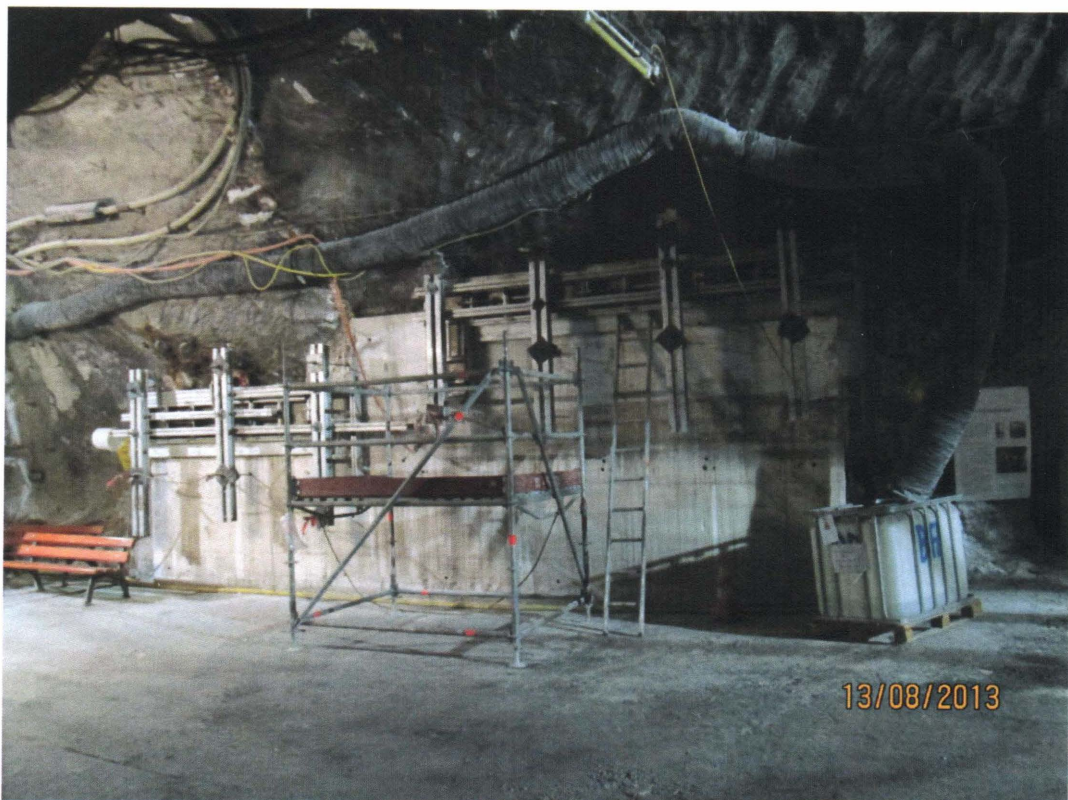
Bild 32: Betonage der nördl. Pfeilerumfahrung bis Zugang Hauptquerschlag n. N.

Zur Stabilisierung des Füllortumfelds wurden Verfüllmaßnahmen im Bereich des ehemaligen Messgeräteraums („Ponystall“) im südlichen Übergang zur nördlichen Richtstrecke nach Osten umgesetzt, hierzu ist vor der Verfüllung mit Sorelbeton das ursprüngliche Porenbetonmauerwerk entfernt und eine Mauer aus Sorelbetonsteinen errichtet worden (Anhang 4, Bilder 29 und 30, Anhang 9). Desweiteren wurde die Nische östlich der verfüllten nördlichen Pfeilerumfahrung bis vor den Zugang zum Hauptquerschlag nach Norden betoniert (Anhang 4, Bilder 31 und 32, Anhang 9).
