Projekt	PSP-Element	Aufgabe	UA	Lfd.Nr.	Rev.	Seite: I
NAAN	NNNNNNNNNN	AAAA	AA	NNNN	NN	
9A	64320000	GB	BT	0007	00	Stand: 27.08.2013

MONITORINGBERICHT - FÜLLORT SCHACHT 2 AUF DER 750-M-SOHLLE - ARBEITSBERICHT DES
TEILBEREICHES STANDORTÜBERWACHUNG / 2013

ASSE-GMBH

Monitoringbericht - Füllort Schacht 2 auf der 750-m-Sohle

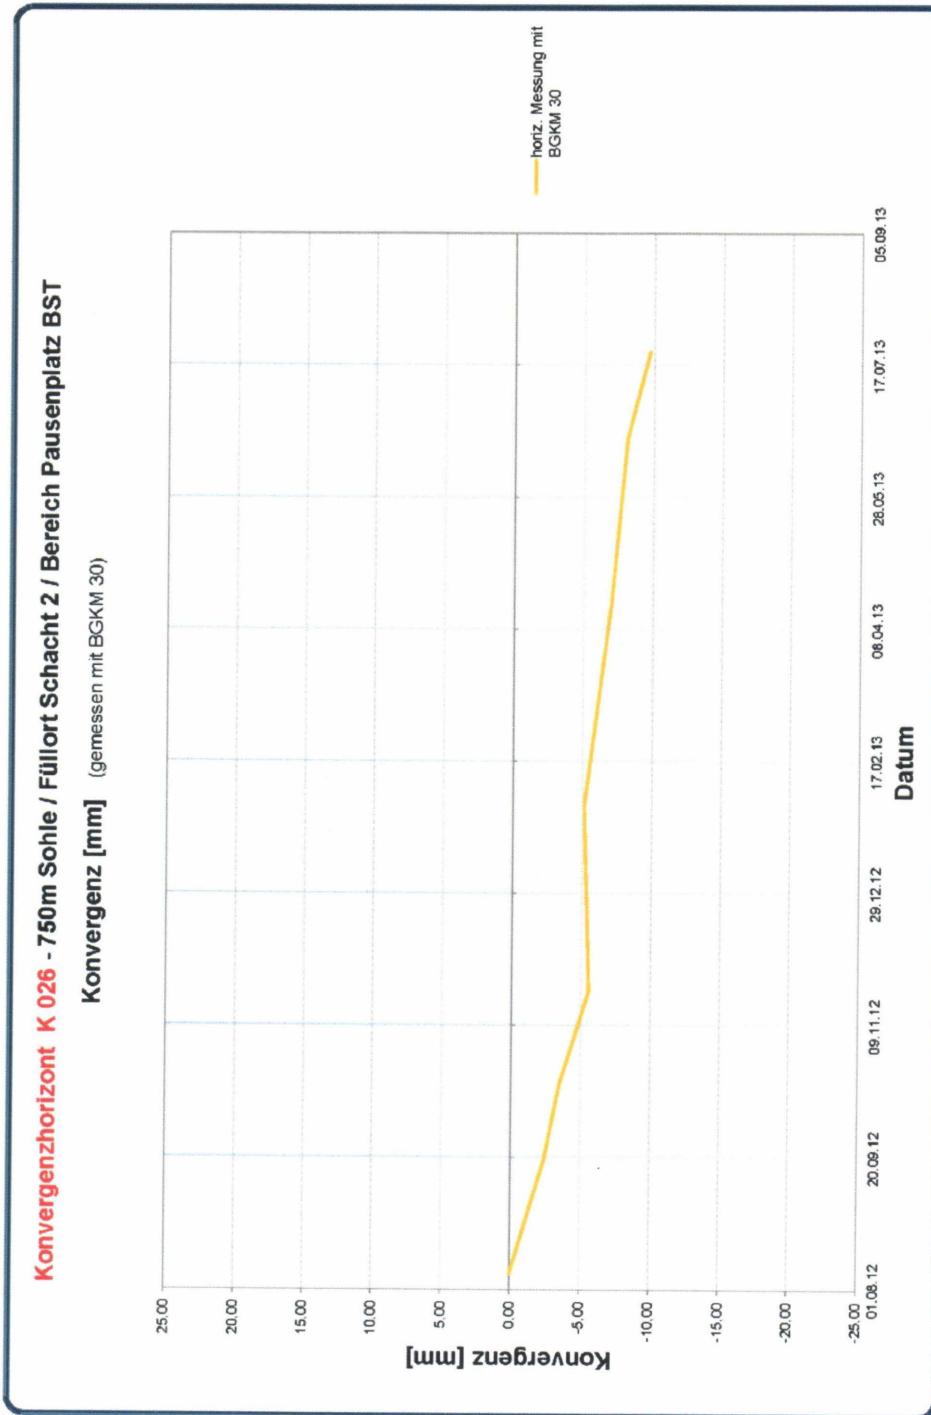
Anhang 5 Darstellung der Konvergenz K 026 (750-m-Sohle / Füllort Schacht 2)

Am 7. August 2012 wurde die Messstelle K026H im westlichen Teil des Füllortes eingebaut (s. Anhang 1), der Streckenquerschnitt beträgt 10,96 m. Die bei der Messung vom 18.04.2013 konstatierte Konvergenz mit einer Verringerung der horizontalen Messstrecke um 7,01 mm bei Raten von 8,89 mm/a bzw. 0,81 ‰/a für den Zeitraum 31.01.2013 bis 18.04.2013 setzt sich in den folgenden Messungen vom 19.06.2013 und 22.07.2013 fort. So verringert sich die horizontale Messstrecke bis zum 22.07.2013 um 9,71 mm (Anhang 5), die durchschnittlichen Konvergenzraten für den Zeitraum 18.04.2013 bis 22.07.2013 sind auf 12,08 mm/a bzw. 1,11 ‰/a angestiegen.

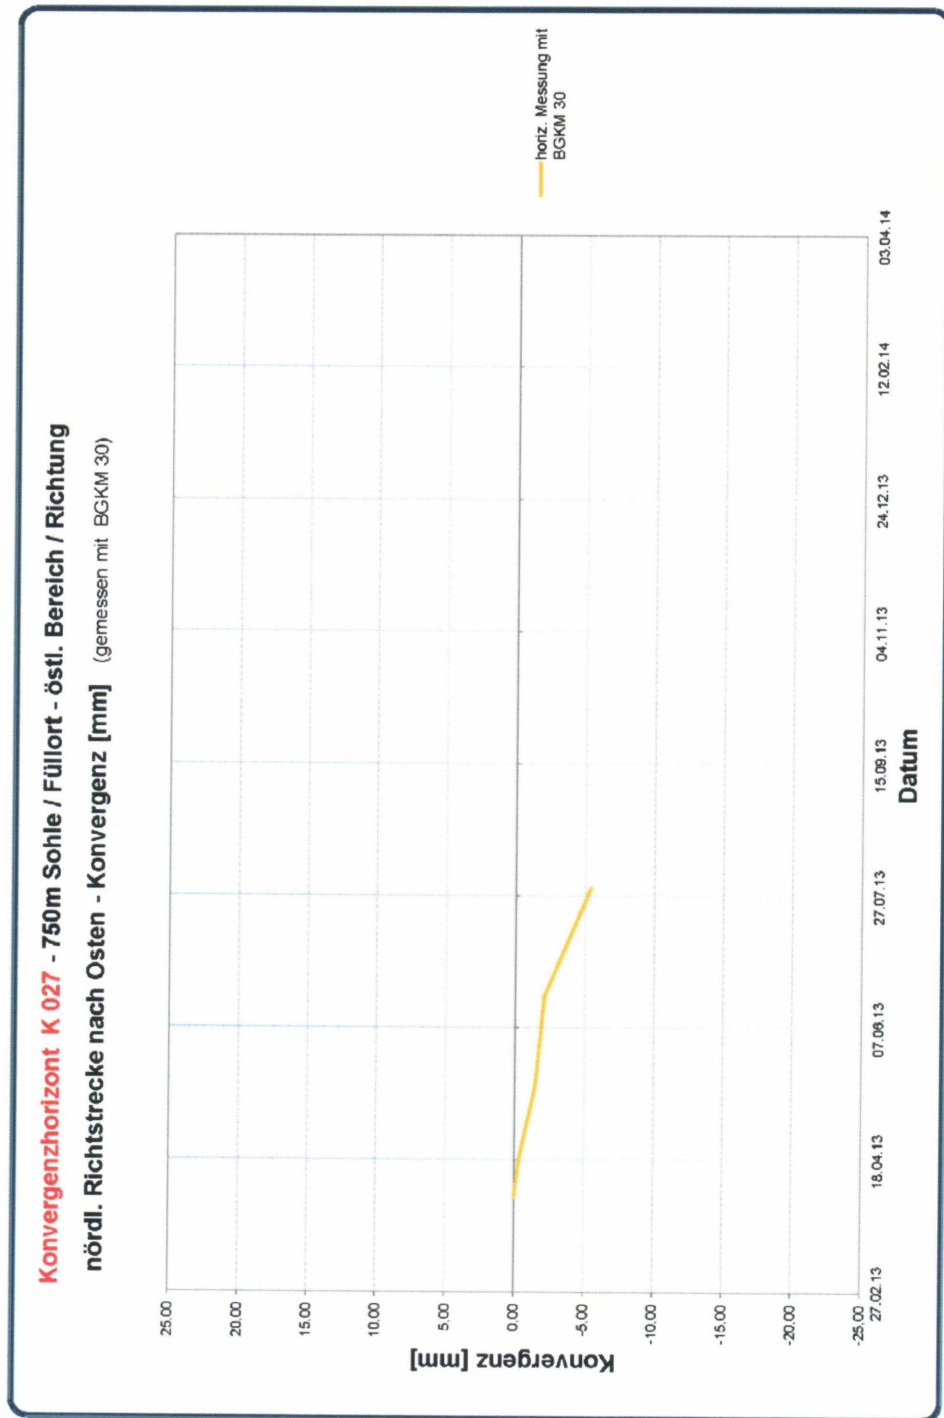
Anhang 6 Darstellung der Konvergenz K 027 (750-m-Sohle / Füllort Schacht 2)

Im April 2013 erfolgte mit K027H der Einbau einer Konvergenzmessstrecke mit einem Streckenquerschnitt von 8,55 m im östlichen Teil des Füllortes (s. Anhang 1). Hier zeigt sich seit dem 04.04.2013 eine eindeutige Konvergenz, wobei sich bis zum 30.07.2013 eine Verringerung der Messstrecke von 5,42 mm (Anhang 6) ergeben hat, die durchschnittlichen Konvergenzraten seit April liegen bei 18,96 mm/a bzw. 2,22 ‰/a.

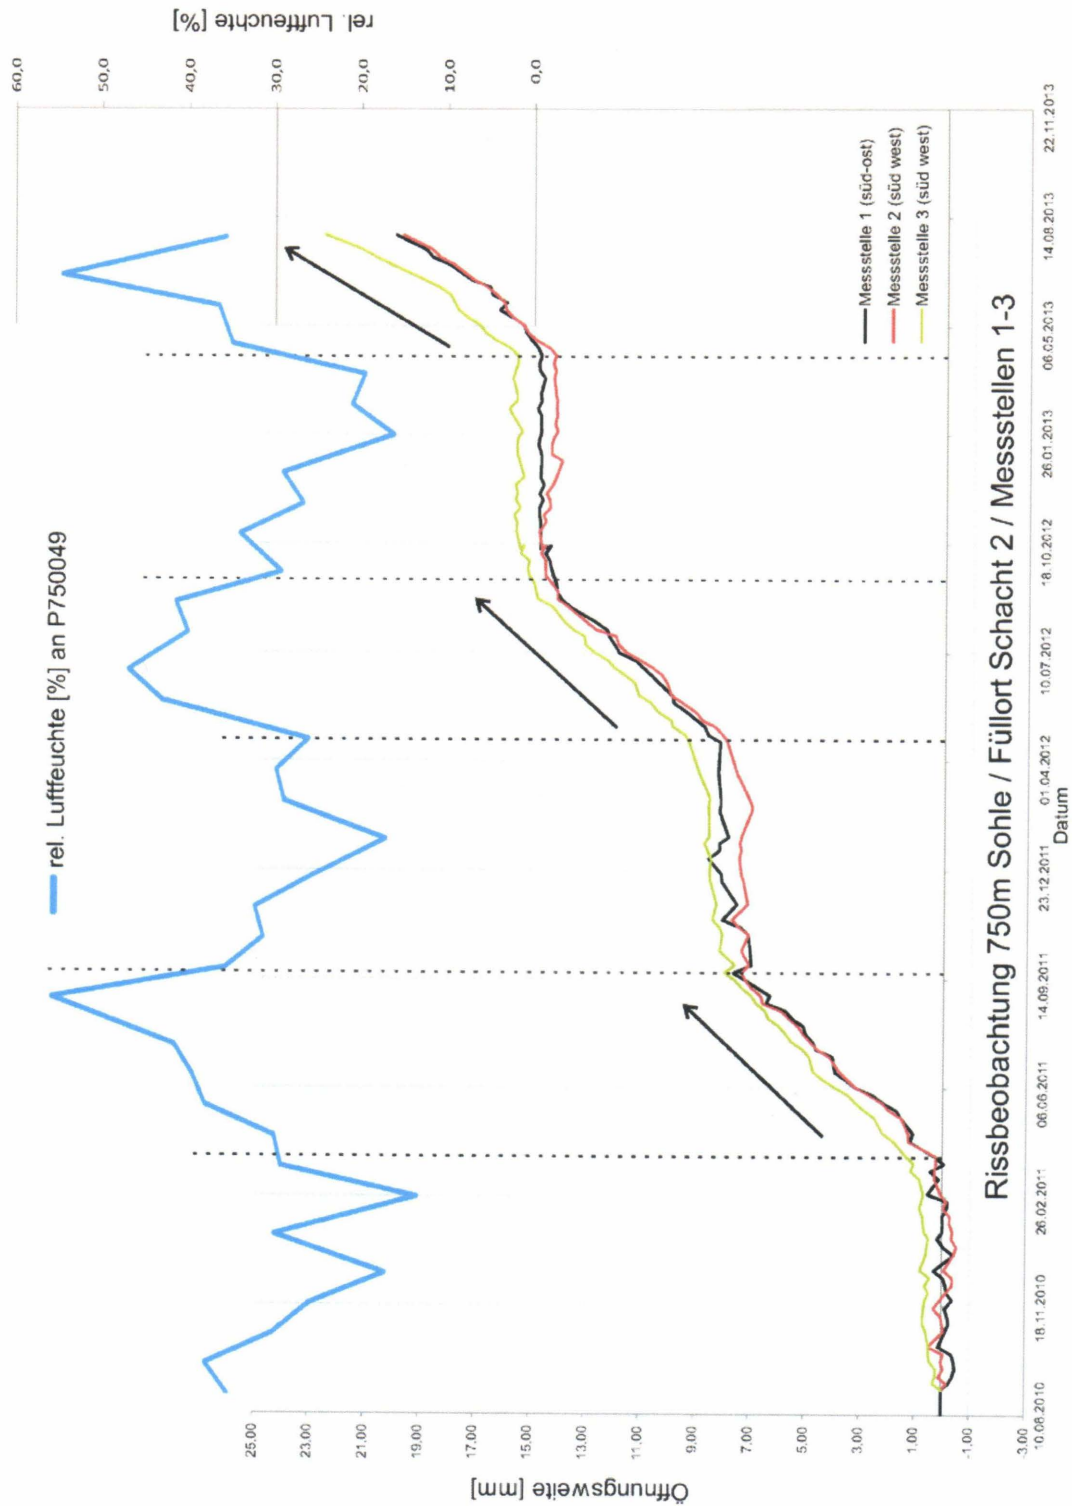
Anhang 8 Rissbeobachtung an Messstellen 1-3 mit Abgleich der rel. Luftfeuchte

Betrachtet man in Anhang 8 die relativ linear verlaufenden Aufweitungsphasen (durch Pfeile verdeutlicht), so zeichnet sich 2013 eine Zunahme der Öffnungsraten an den drei Messstellen ab. Während in den Hauptaufweitungsphasen 2011 (ca. 05.04. bis 20.09.) und 2012 (ca. 19.04. bis 09.10.) die Öffnungsraten jeweils ca. 0,04 mm/Tag bei Gesamtzunahmen von 6,5 bzw. 7 mm betragen, so lässt sich in der aktuellen, noch nicht abgeschlossenen Aufweitungsphase (16.04. bis 29.07.) eine Steigerung der Öffnungsraten auf ca. 0,06 mm/Tag bei einer bisherigen Gesamtzunahme von ca. 6 mm verzeichnen.
