IFG: GEBIRGSMECHANISCHE STELLUNGNAHME ZUM MONITORINGBERICHT DER ASSE-GMBH FÜR DEN WENDELSTRECKENBEREICH VON DER 725-M-SOHL E BIS ZUR 775-M-SOHL E (TVF V)

Gebirgsmechanische Stellungnahme zum Monitoringbericht der Asse-GmbH für den Wendelstreckenbereich von der 725-m-Sohle bis zur 775-m-Sohle (TVF V)

Leipzig, den 31.01.2014

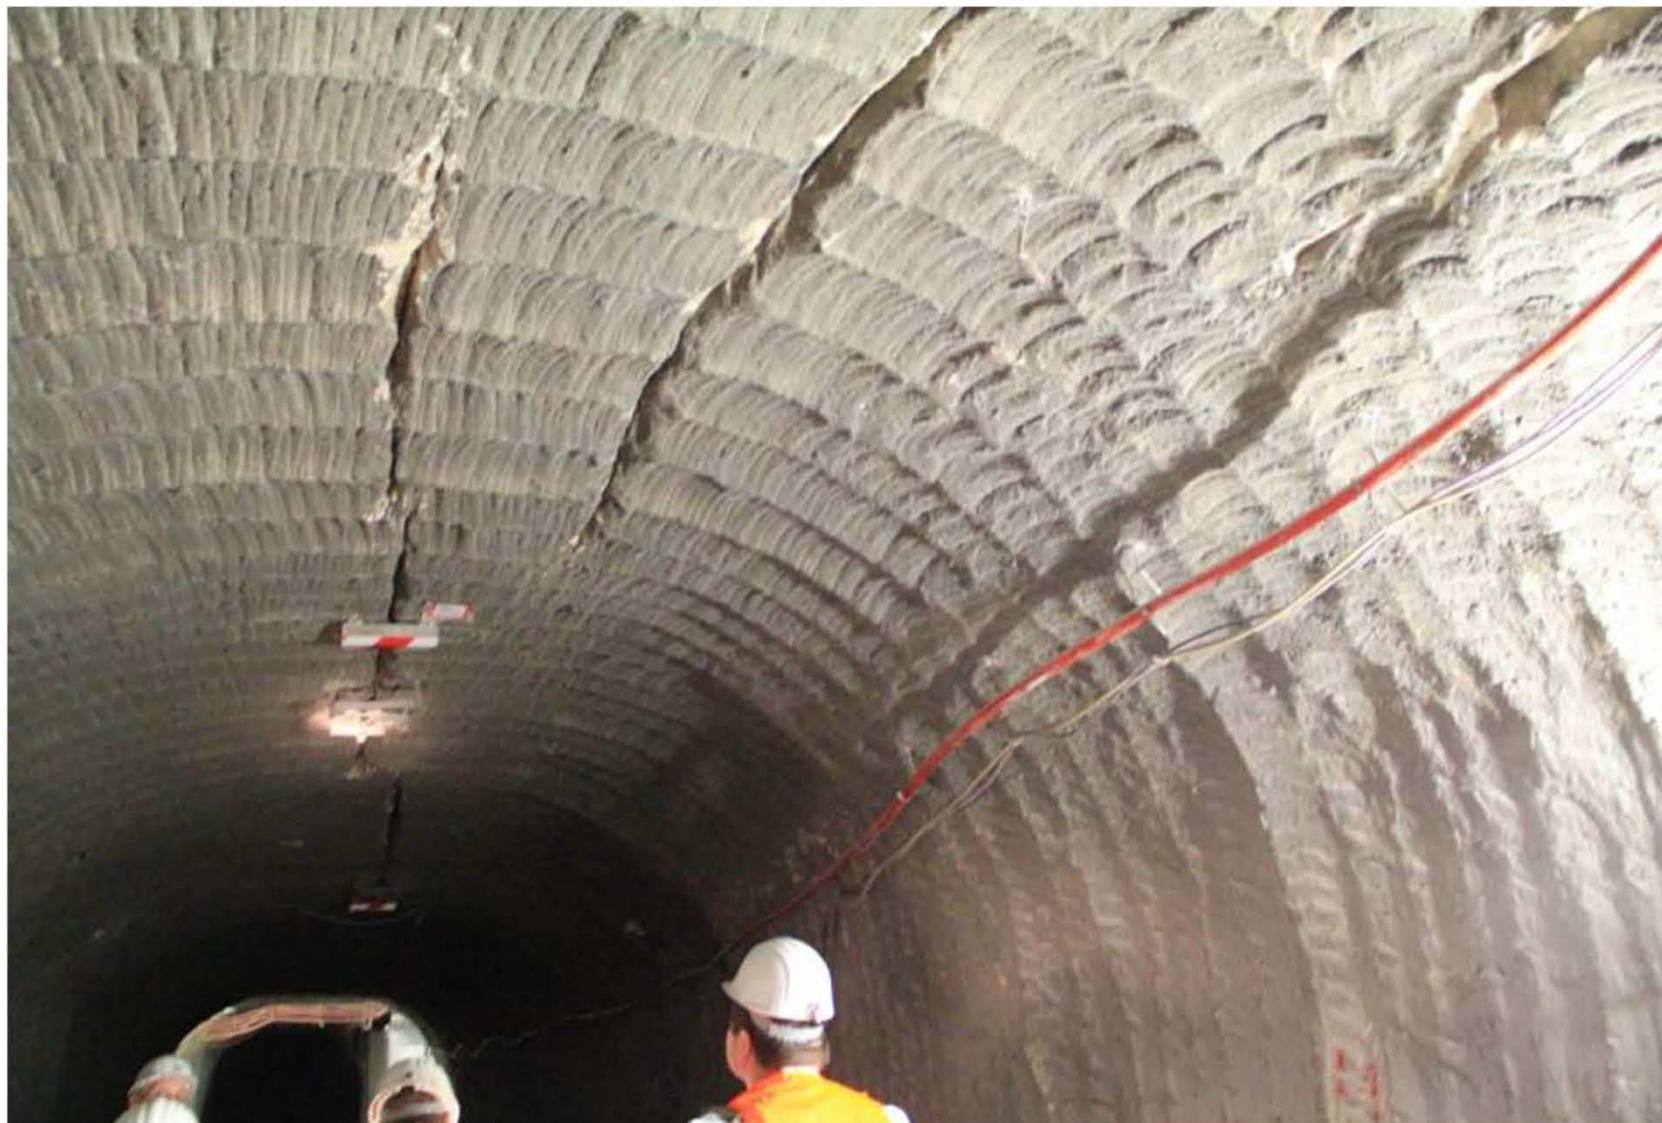
1

Mit den Fissurometern 023F und 024F überwachte Risse in der Wendelfirste unterhalb des Verschlussbauwerkes im Zugang zur Diagonalstrecke zum Abbau 1/750 (Na2) (Foto IfG vom 10.12.2012)

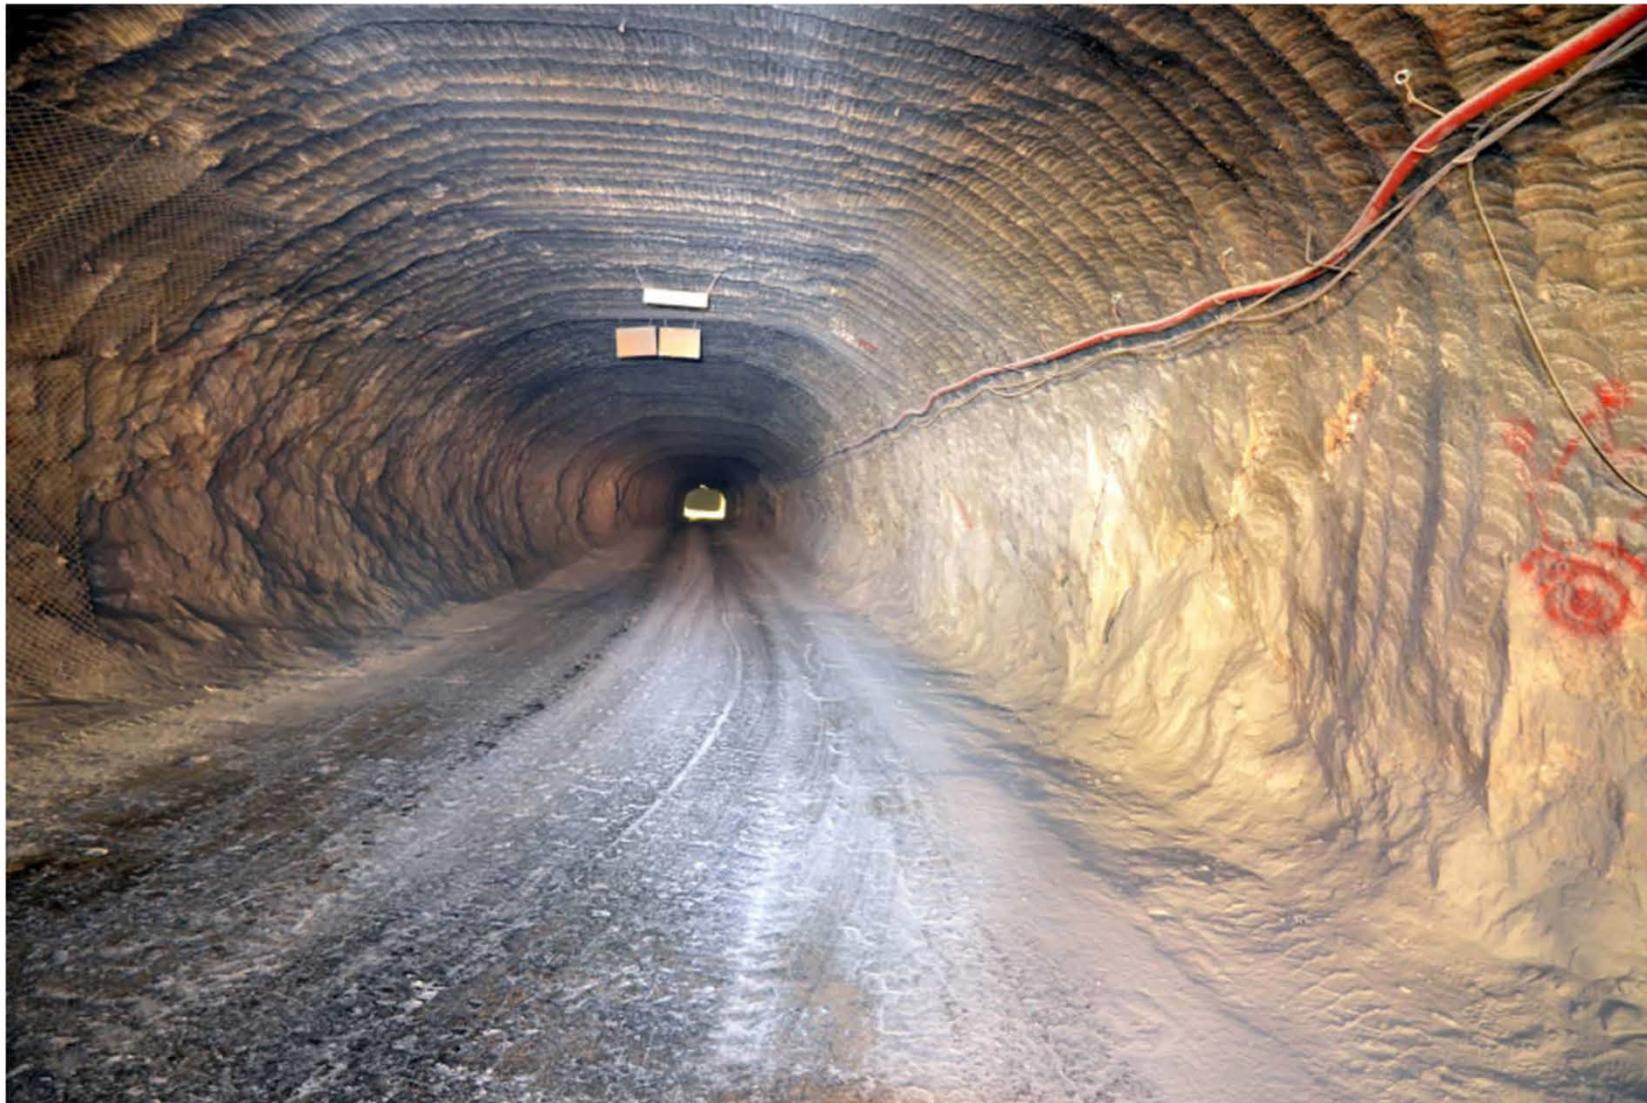
Anhang
2

Ausgeprägte Abschalungen am Nordstoß der Wendelstrecke 725-m-Sohle mit Blick zur 750-m-Sohle (Foto aus [1] vom 23.04.2013)

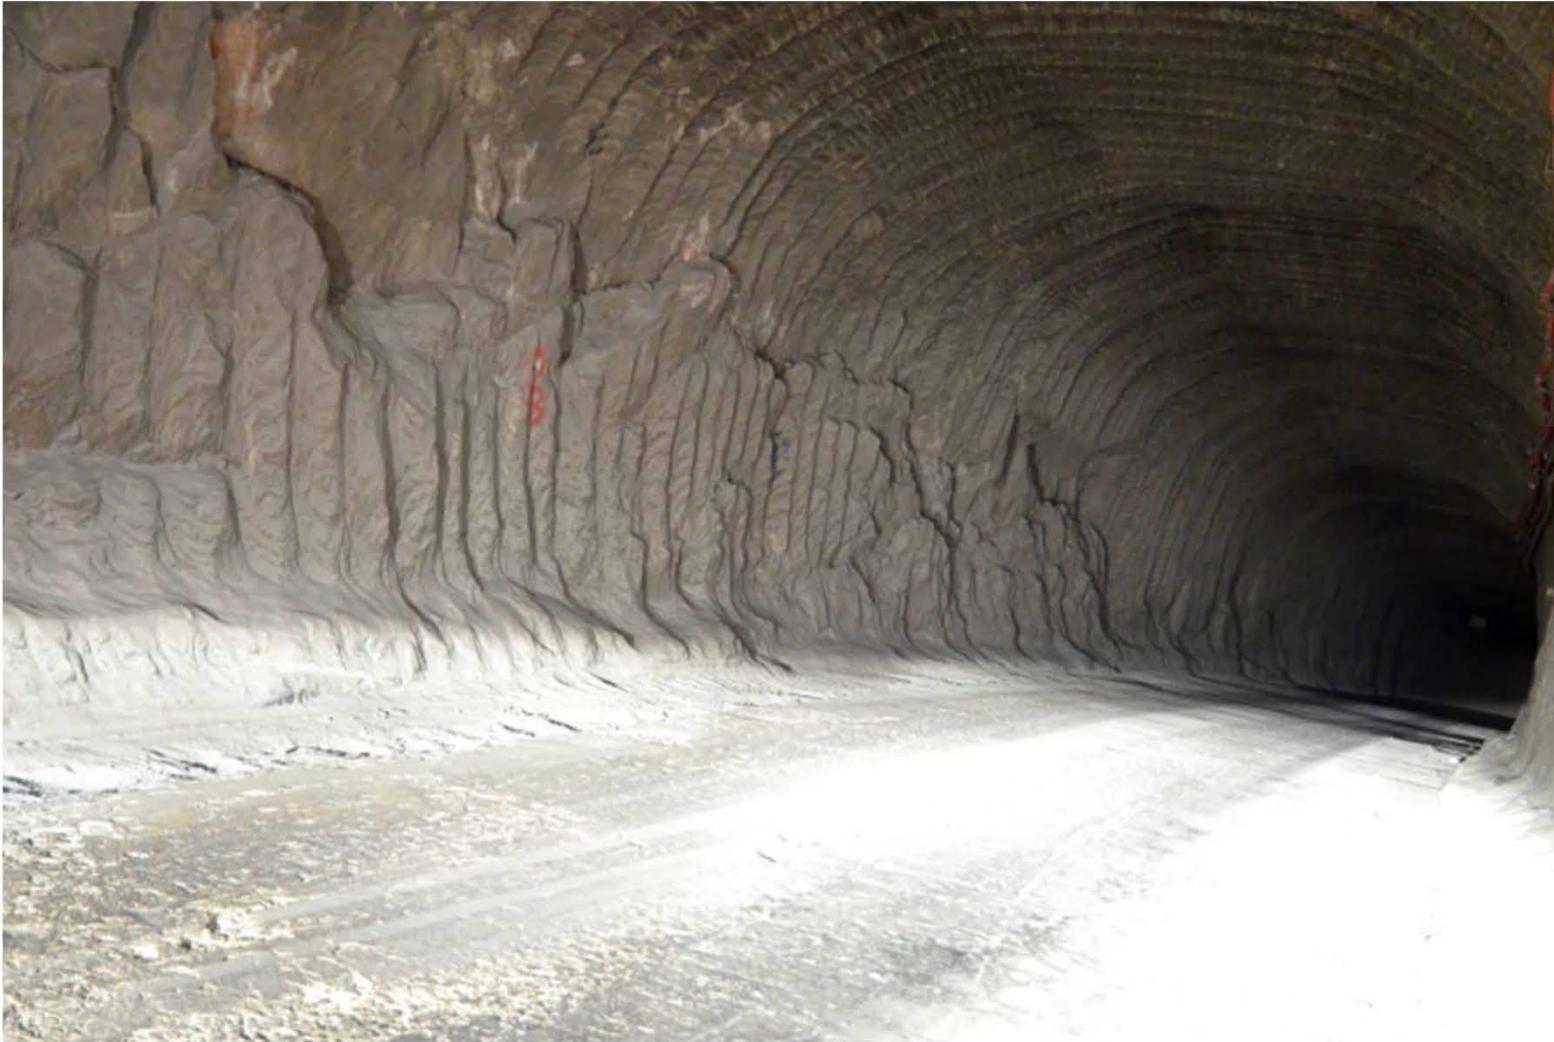
3

Verstärkte Abschalungen im Dezimeterbereich am Nordstoß der Wendelstrecke auf Höhe des Querschlags zum Abbau 3/750 (Na2) (Foto aus [1] vom 23.04.2013)

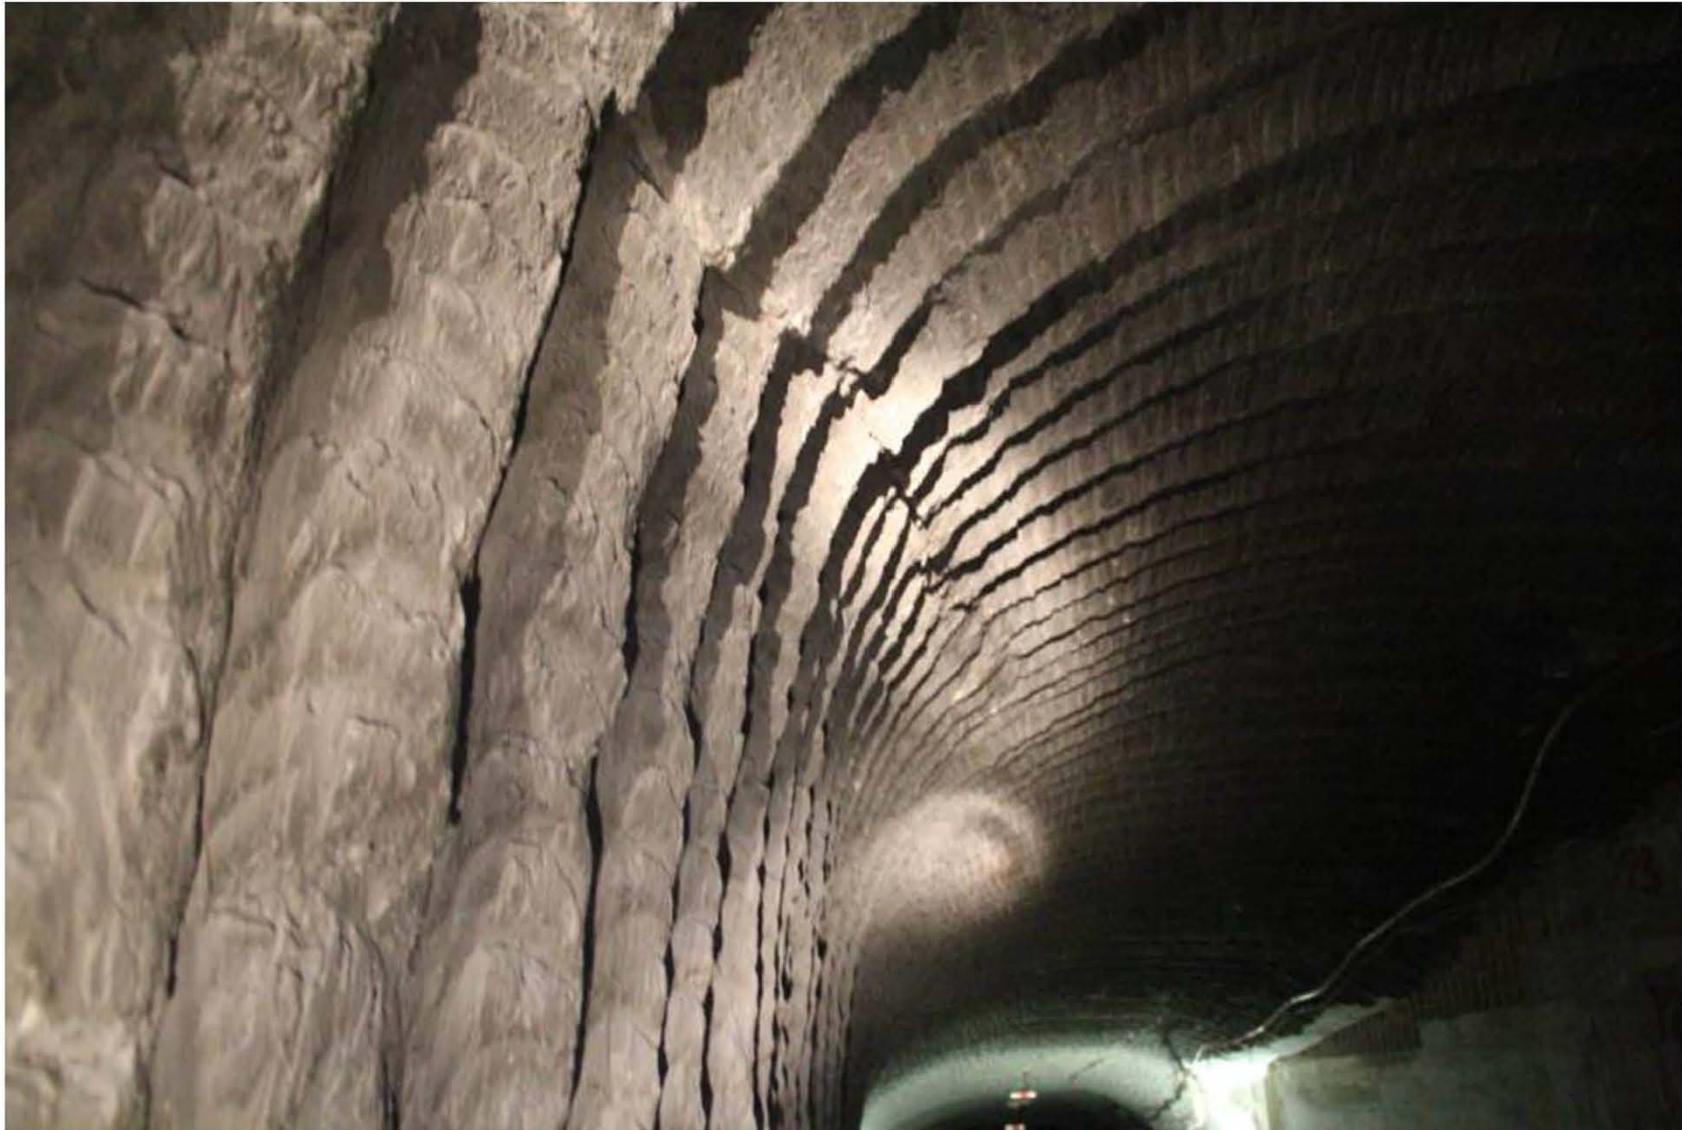
4

Scherrisse am Übergang Nordstoß zur Firste, Wendelabschnitt im Bereich der
Firstrisse 725- bis 750-m-Sohle (Foto IfG vom 10.12.2012)

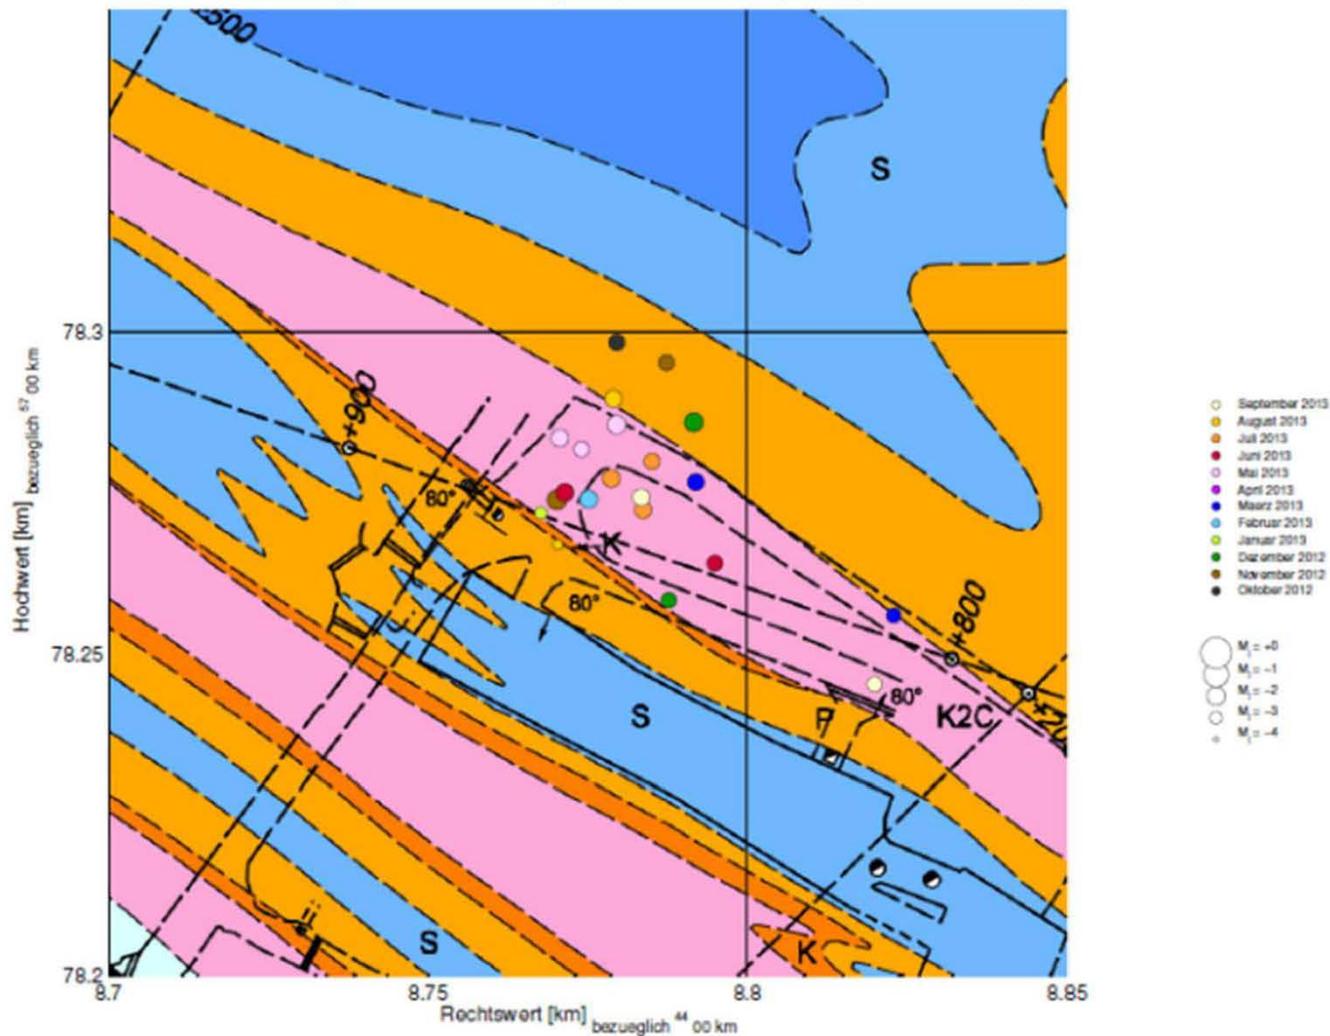
Anhang
 5

Bei den mikroseismischen Messungen fallen die Ereignisse an der oberen Wendelkehre (Anhang 5) auf. Hier hat nach [1] die mikroseismische Aktivität leicht zugenommen, während die anderen Abschnitte ruhig waren bzw. nur vereinzelte Ereignisse aufwiesen. An der Wendelkehre ist eine Zunahme der mikroseismischen Aktivität ab Herbst 2012 zu erkennen. Trotz der bereits realisierten Sicherung mit Ankern und Maschendraht schreiten hier offensichtlich infolge der langen Standzeit und großen Firstspannweite die Schädigungsprozesse weiter voran, was zu einer Zunahme der kumulativen Energie führt (Anhang 6).

Mikroseismische Ereignisse in den Betriebsruhephasen in der Umgebung der
 Wendelkehre 725-m-Sohle (Abbildung aus [1])

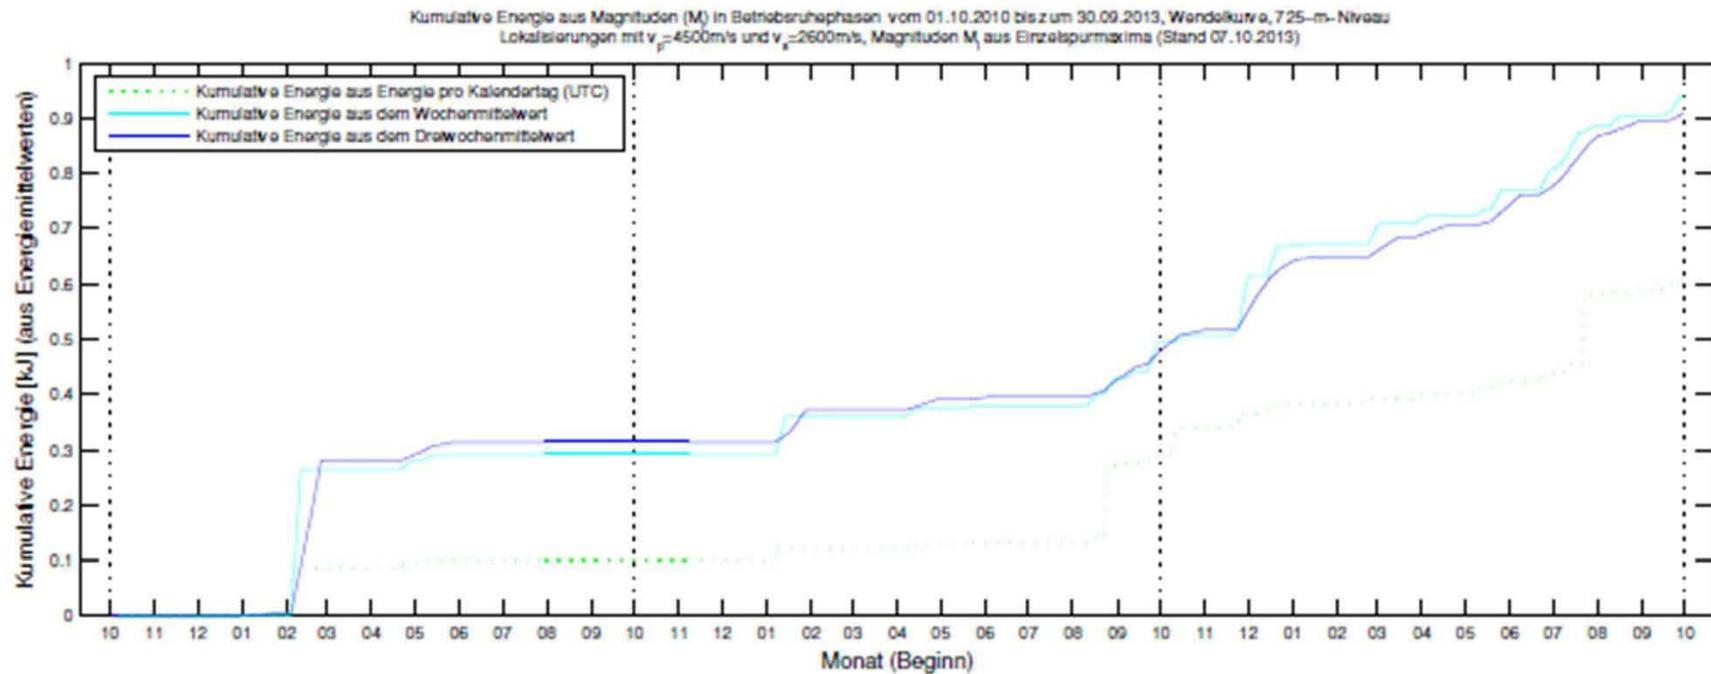
Anhang
6

Kumulative Energie in den Betriebsruhephasen von 10/2010 bis 09/2013 im Bereich der Wendelkehre auf der 725-m-Sohle (Abbildung aus [1])

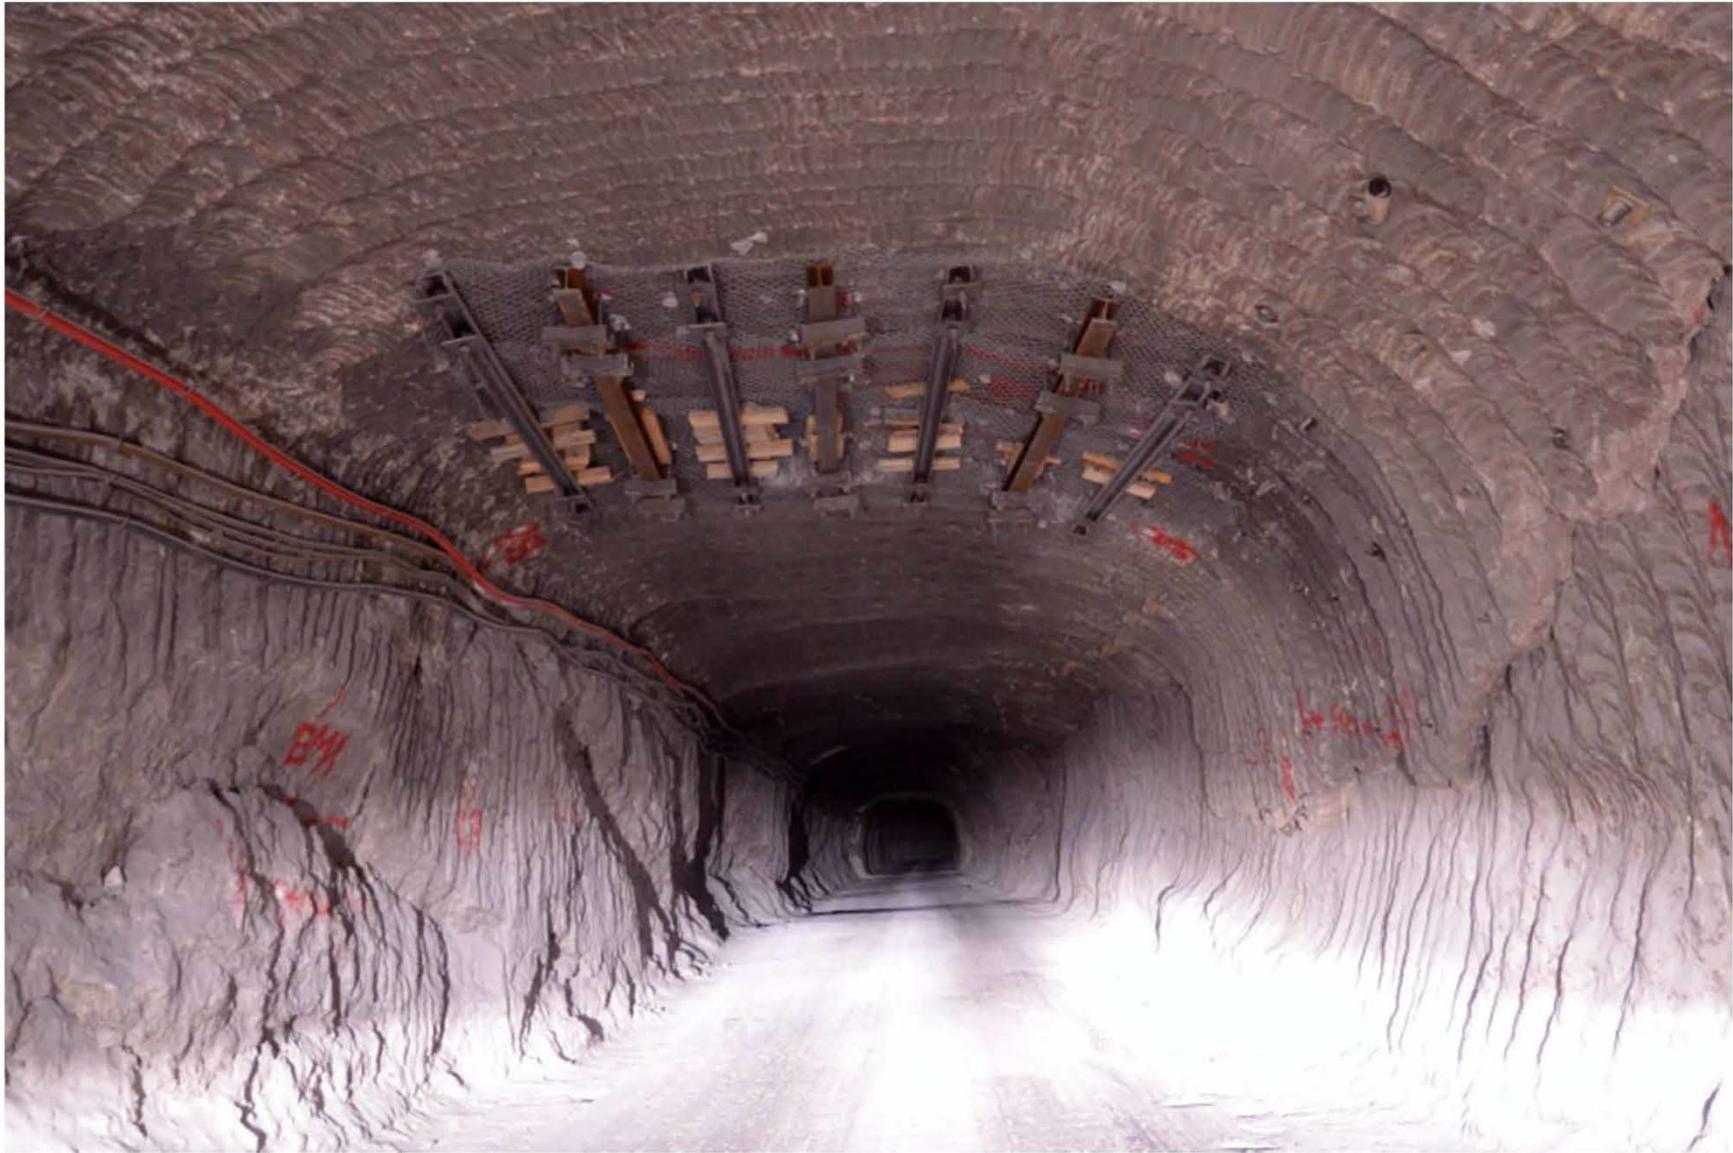
7

Wendelstrecke mit Abschalungen an den Stößen und Firstsicherung unterhalb der querenden Zugangsstrecke zum Abbau 3/750 (Na2) (Foto aus [1], 23.04.2013)

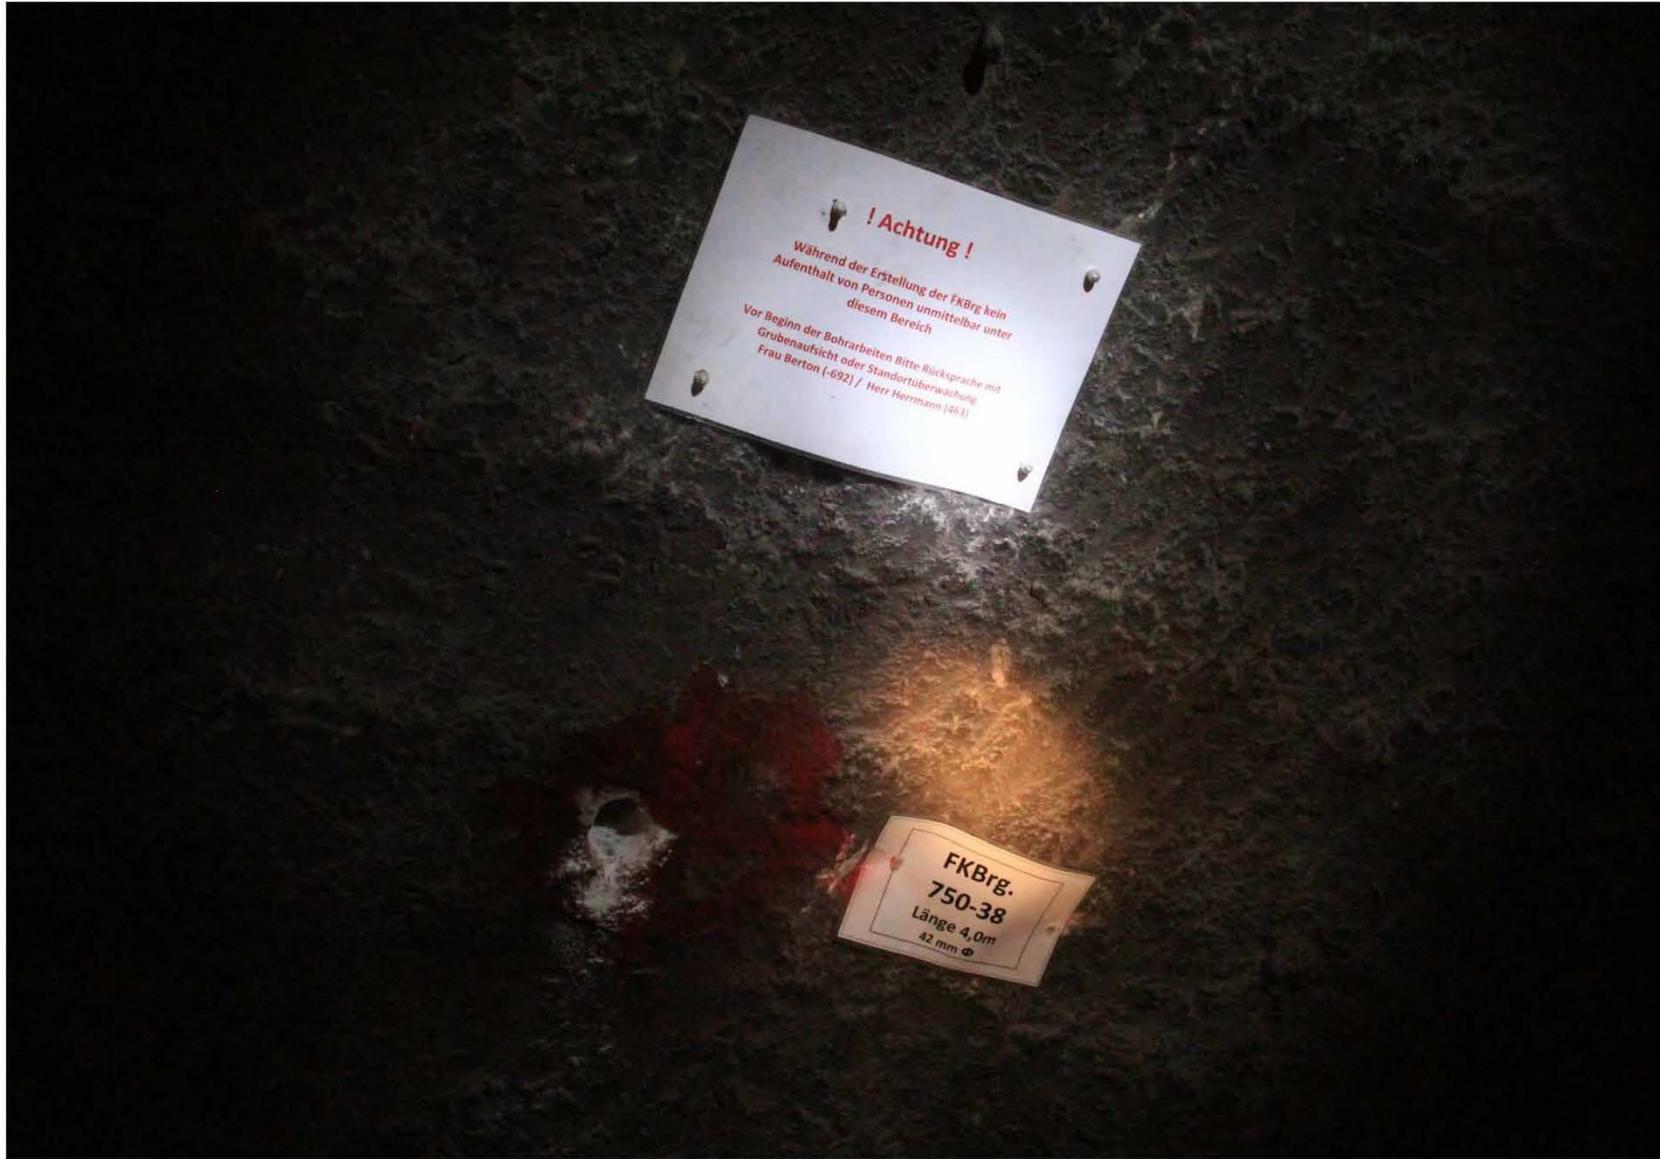
Anhang
8

Wendel 750- bis zur 775-m-Sohle: Firstbereich mit detektiertem Reflektor, der gemäß [1] auf horizontale Rissstruktur hindeutet (Foto IfG, 24.01.2014)

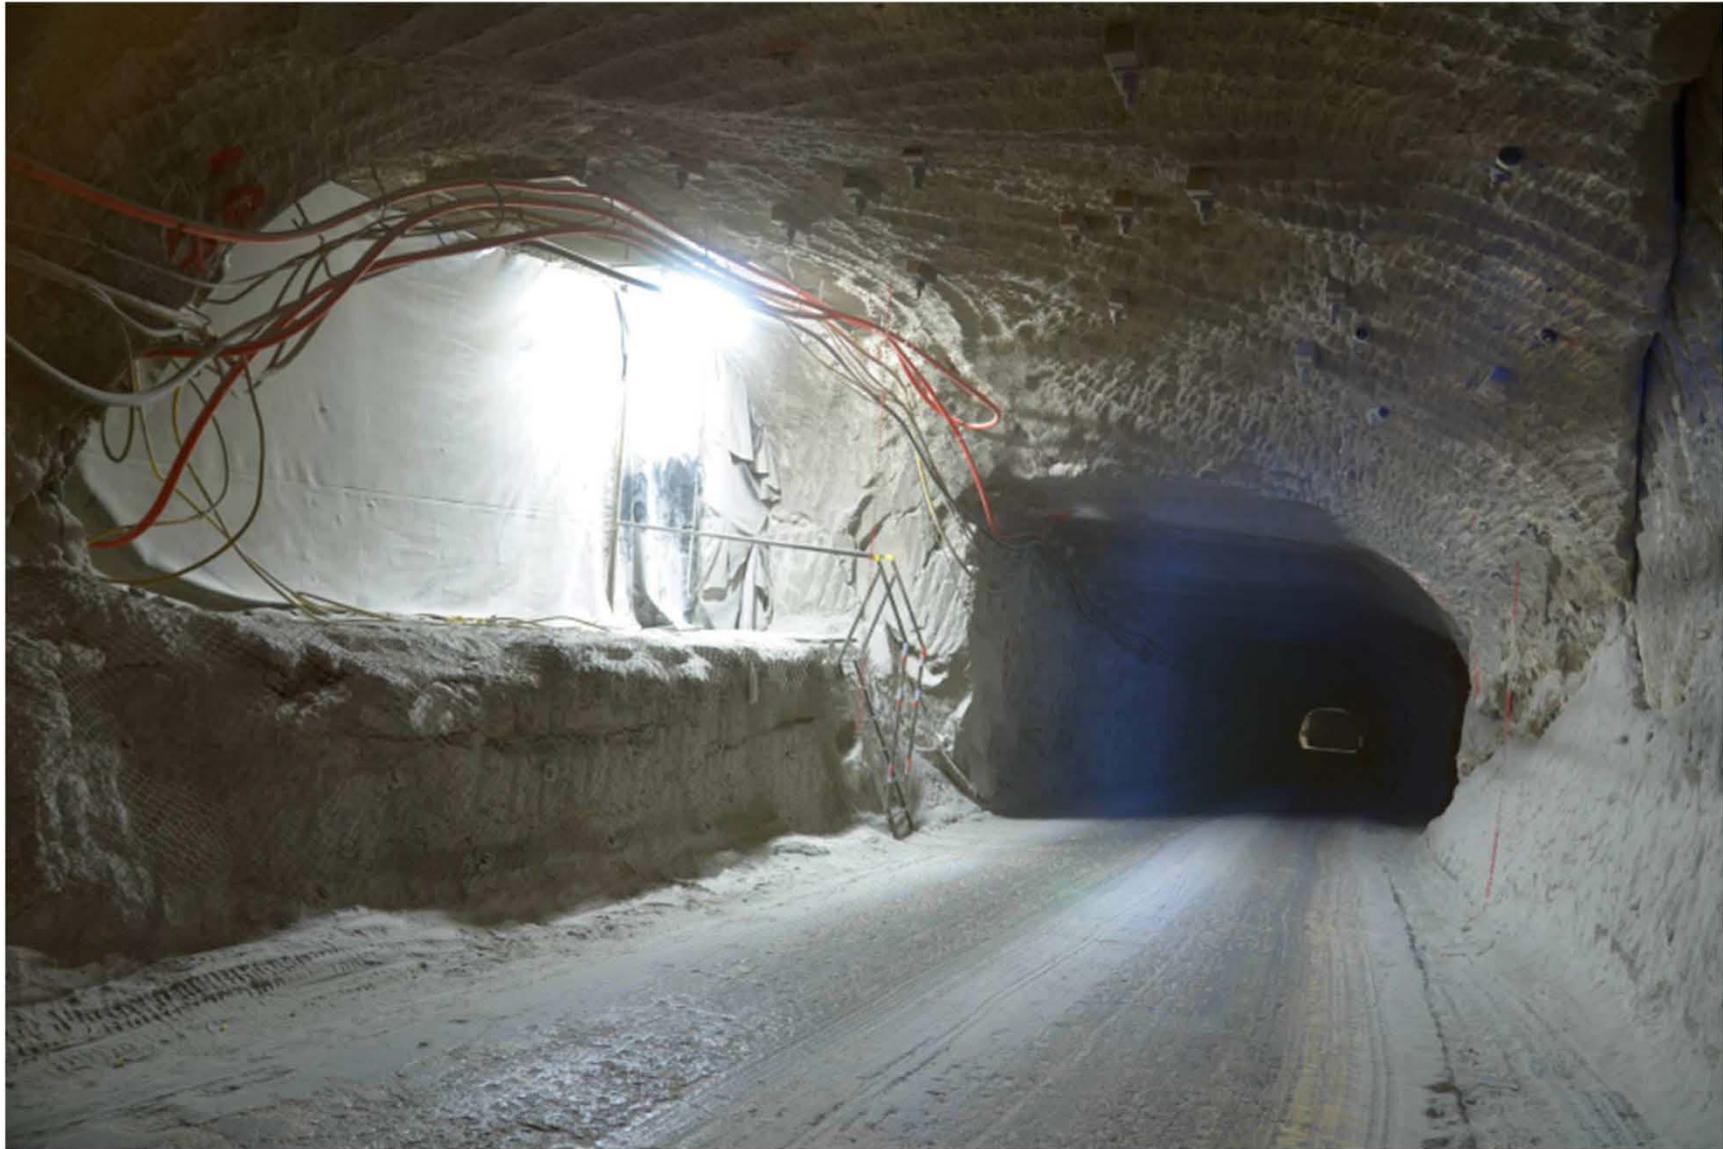
9

Wendel 750 mS mit Riss am nördlichen Übergang Stoß/geankerte Firste auf Höhe des Durchhiebs zur 1. südlichen Richtstrecke nach Westen (Foto aus [1], 23.04.2013)

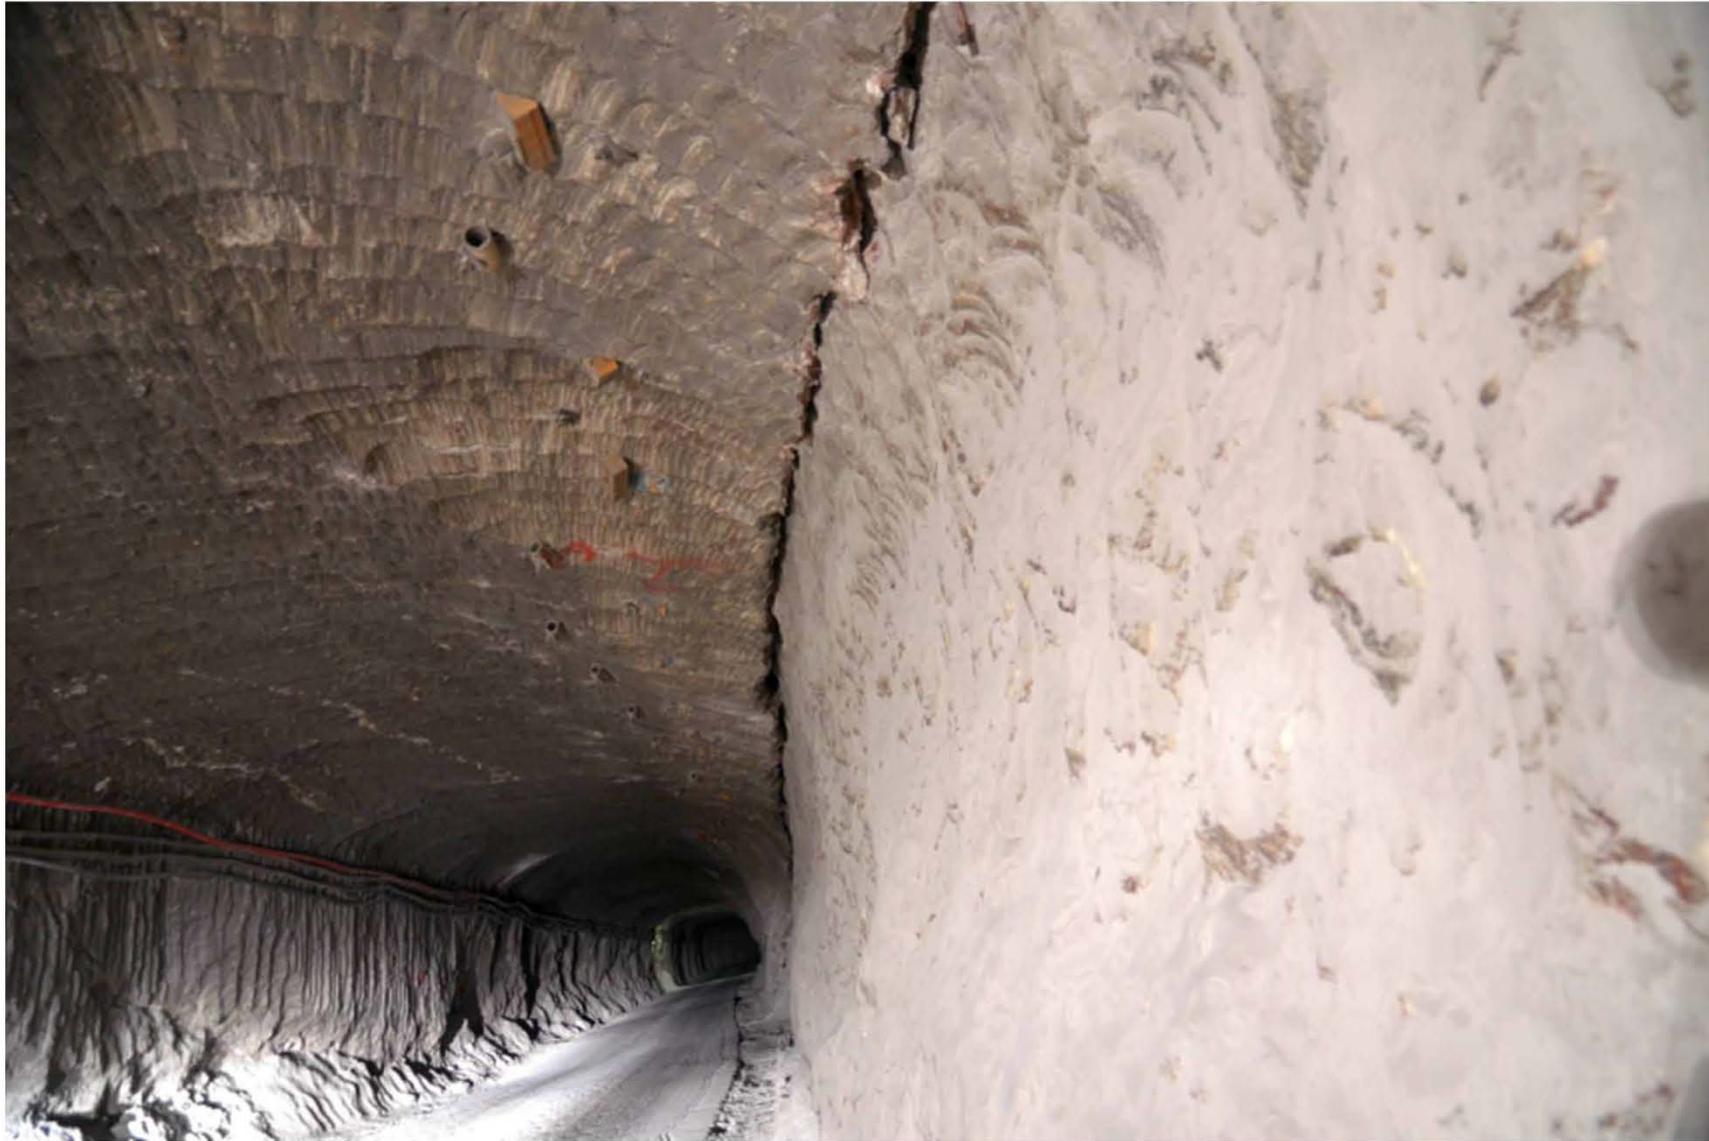
Im Rechteckpfeiler Anhang 10 wurden in der Bohrung HY-1 im Pfeilerkern minimale Druckeinspannungen von 13,6 MPa festgestellt und die Stöße waren stark entlastet. Im Pfeiler zum Abbau 3/750 (Na2) war die minimale Druckeinspannung mit etwa 7 MPa nur halb so hoch und die Stöße gleichfalls deutlich entlastet. Die Entlastungen in den Konturen korrelieren mit den festgestellten Riss- und Schädigungszonen und auch im nördlichen Pfeilerkern zum Abbau 3 ist in der langen Standzeit seit der Auffahrung von Entfestigungsprozessen auszugehen. Die Auswirkungen des oben erwähnten Verschiebungsfeldes in Richtung des Abbaus 3 sind an der Horizontalstauchung der Stahlträger im Anhang 15 zu sehen. Ohne den Versatz im Abbau 3/750 (Na2) wäre vermutlich auch der Pfeilerkern gebrochen und könnte keine Lasten mehr abtragen. Für den Kern des Rechteckpfeilers im Anhang 10 ist trotz der außen sichtbaren Scherbänder bei einer ca. 40%igen Ausnutzung der Pfeilergrenzspannung zwar keine langzeitige Standsicherheit abzuleiten, wird aber auch kein kurzfristiges Versagen gesehen.

Lang aushaltende Trennfläche im Übergang Nordstoß/Firste im Wendelabschnitt von der 750- bis zur 775-m-Sohle (Foto aus [1] vom 23.04.2013)

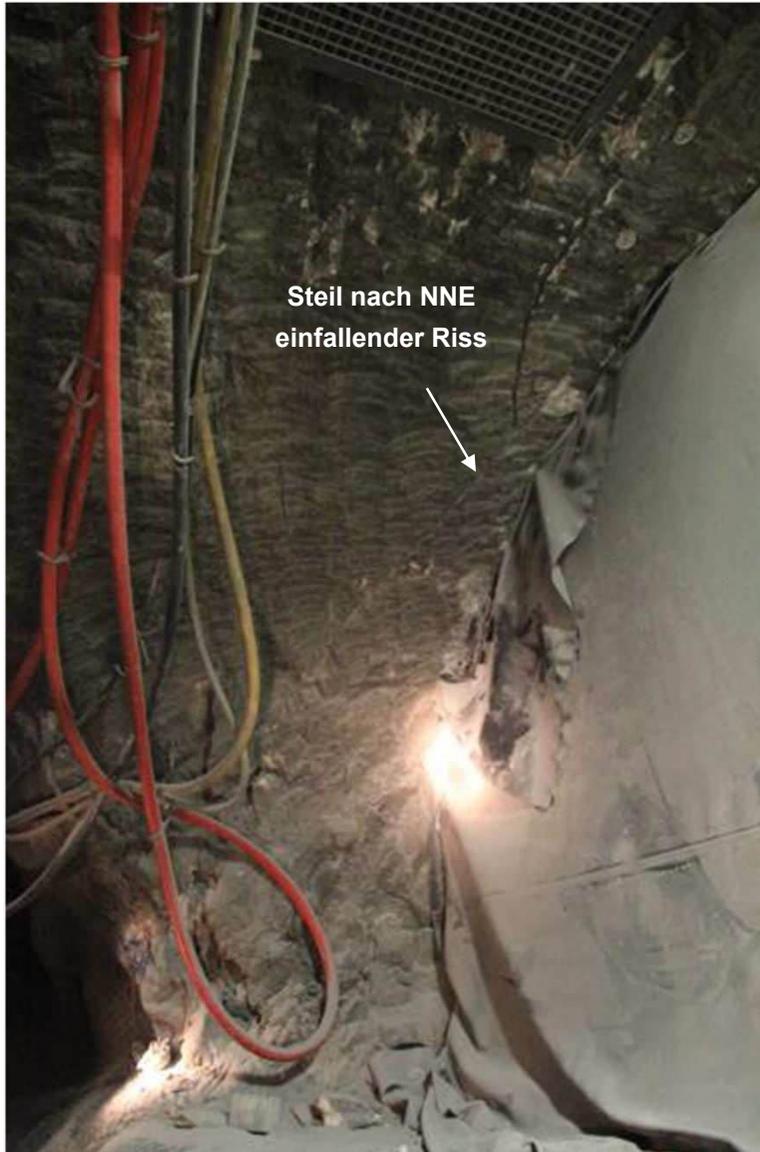
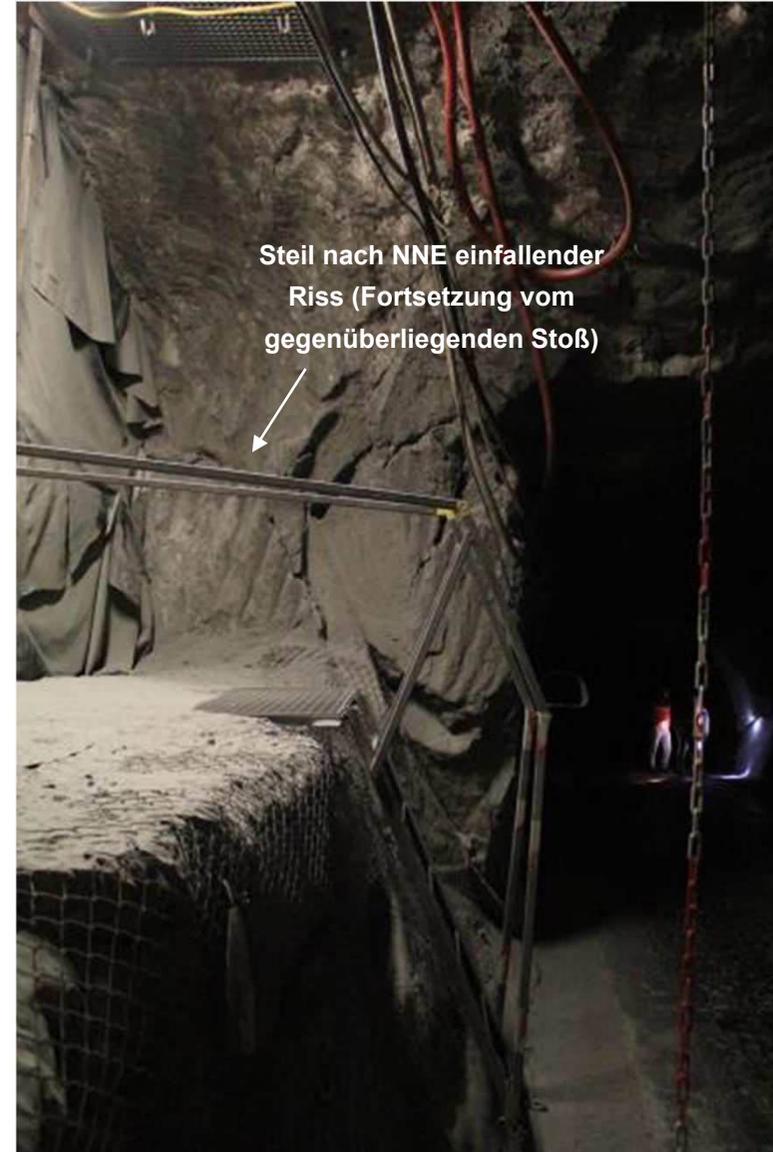
Anhang
11

Wendel 750 mS auf Höhe des Durchhiebs zur 1. südlichen Richtstrecke nach Westen: Östlicher (links) und westlicher Stoß (rechts), (Foto IfG, 24.01.2014)

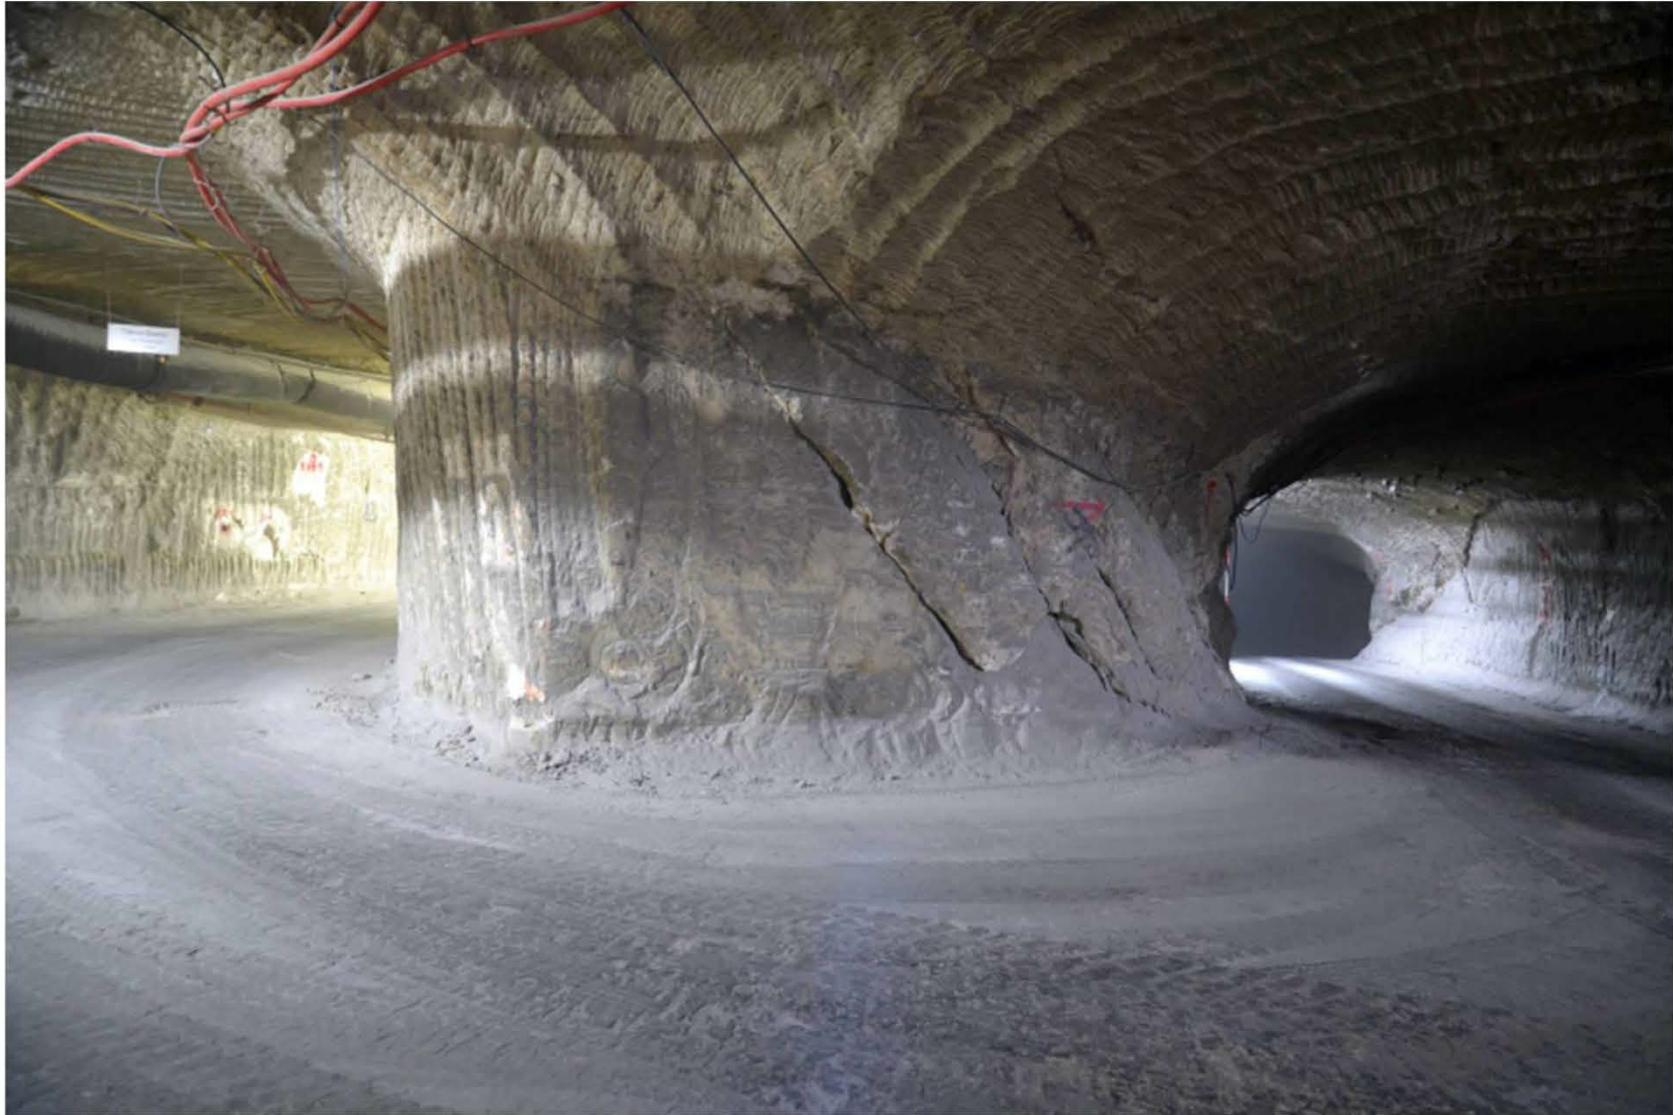
Anhang
12

Scherbeanspruchung des Pfeilers zwischen der Wendel und der 1. südlichen
Richtstrecke nach Westen auf der 750-m-Sohle (Foto aus [1], 23.04.2013)
