IFG: GEBIRGSMECHANISCHE STELLUNGNAHME ZUM MONITORINGBERICHT DER ASSE-GMBH FÜR DEN WENDELSTRECKENBEREICH VON DER 725-M-SOHL E BIS ZUR 775-M-SOHL E (TVF V)

Gebirgsmechanische Stellungnahme zum Monitoringbericht der Asse-GmbH für den Wendelstreckenbereich von der 725-m-Sohle bis zur 775-m-Sohle (TVF V)

Leipzig, den 31.01.2014

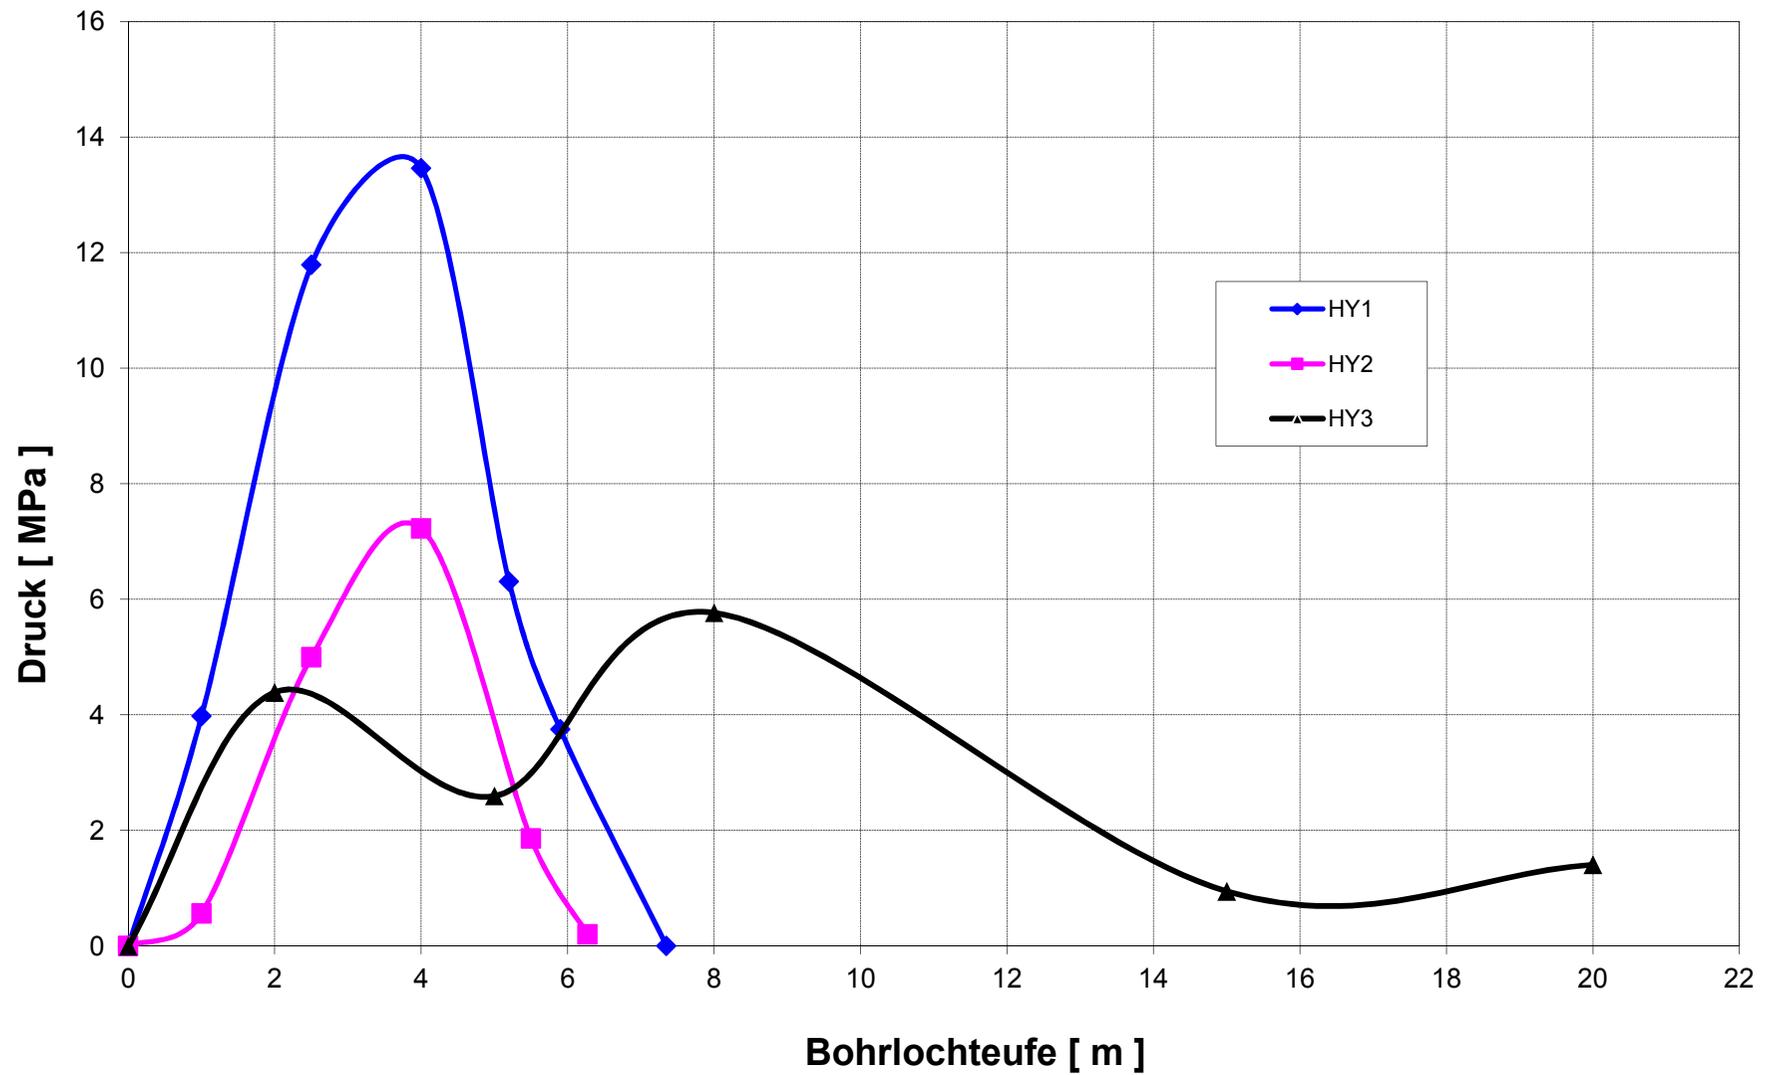
Anhang
14

Im Rechteckpfeiler Anhang 10 wurden in der Bohrung HY-1 im Pfeilerkern minimale Druckeinspannungen von 13,6 MPa festgestellt und die Stöße waren stark entlastet. Im Pfeiler zum Abbau 3/750 (Na2) war die minimale Druckeinspannung mit etwa 7 MPa nur halb so hoch und die Stöße gleichfalls deutlich entlastet. Die Entlastungen in den Konturen korrelieren mit den festgestellten Riss- und Schädigungszonen und auch im nördlichen Pfeilerkern zum Abbau 3 ist in der langen Standzeit seit der Auffahrung von Entfestigungsprozessen auszugehen. Die Auswirkungen des oben erwähnten Verschiebungsfeldes in Richtung des Abbaus 3 sind an der Horizontalstauchung der Stahlträger im Anhang 15 zu sehen. Ohne den Versatz im Abbau 3/750 (Na2) wäre vermutlich auch der Pfeilerkern gebrochen und könnte keine Lasten mehr abtragen. Für den Kern des Rechteckpfeilers im Anhang 10 ist trotz der außen sichtbaren Scherbänder bei einer ca. 40%igen Ausnutzung der Pfeilergrenzspannung zwar keine langzeitige Standsicherheit abzuleiten, wird aber auch kein kurzfristiges Versagen gesehen.

Minimalspannungssondierung in den Bohrlöchern HY1 bis HY 3:
Gesamtdarstellung der Ergebnisse aus [2]

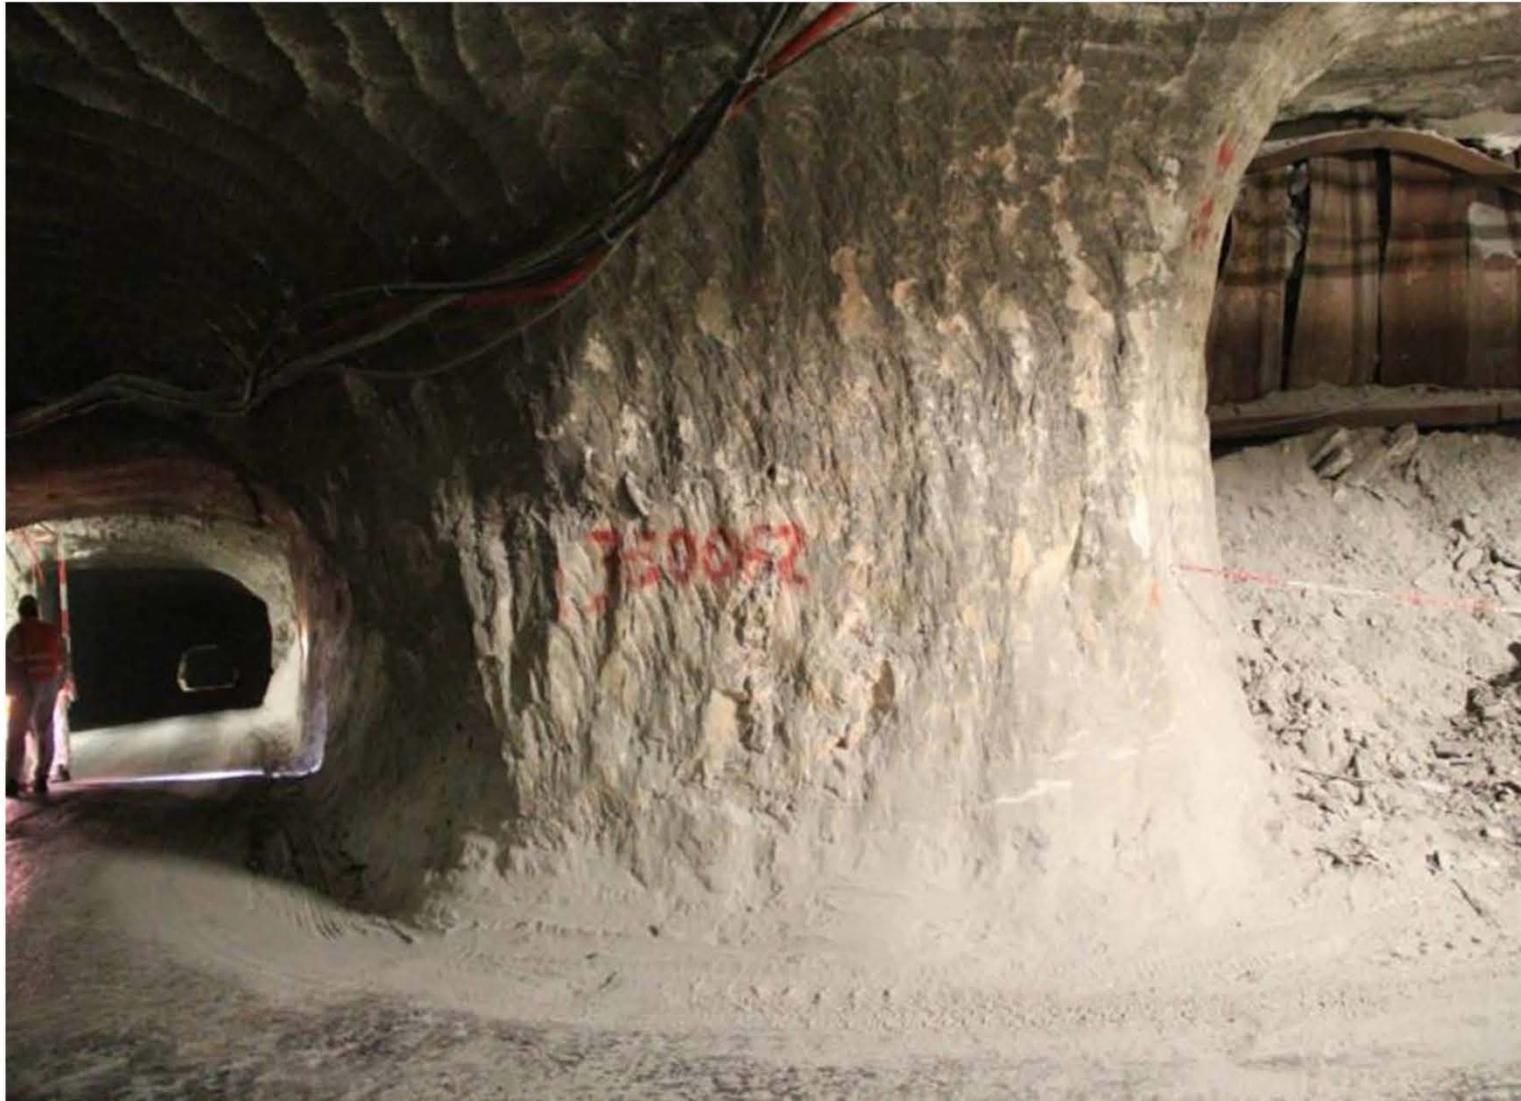
**Anhang
15**

Deformierte Stahlträger zwischen beanspruchten Pfeilern vor dem östlichen Zugang zum Abbau 3/750 (Na2) am Hauptquerschlag nach Süden, 750 mS (Foto IfG, 10.12.2012)

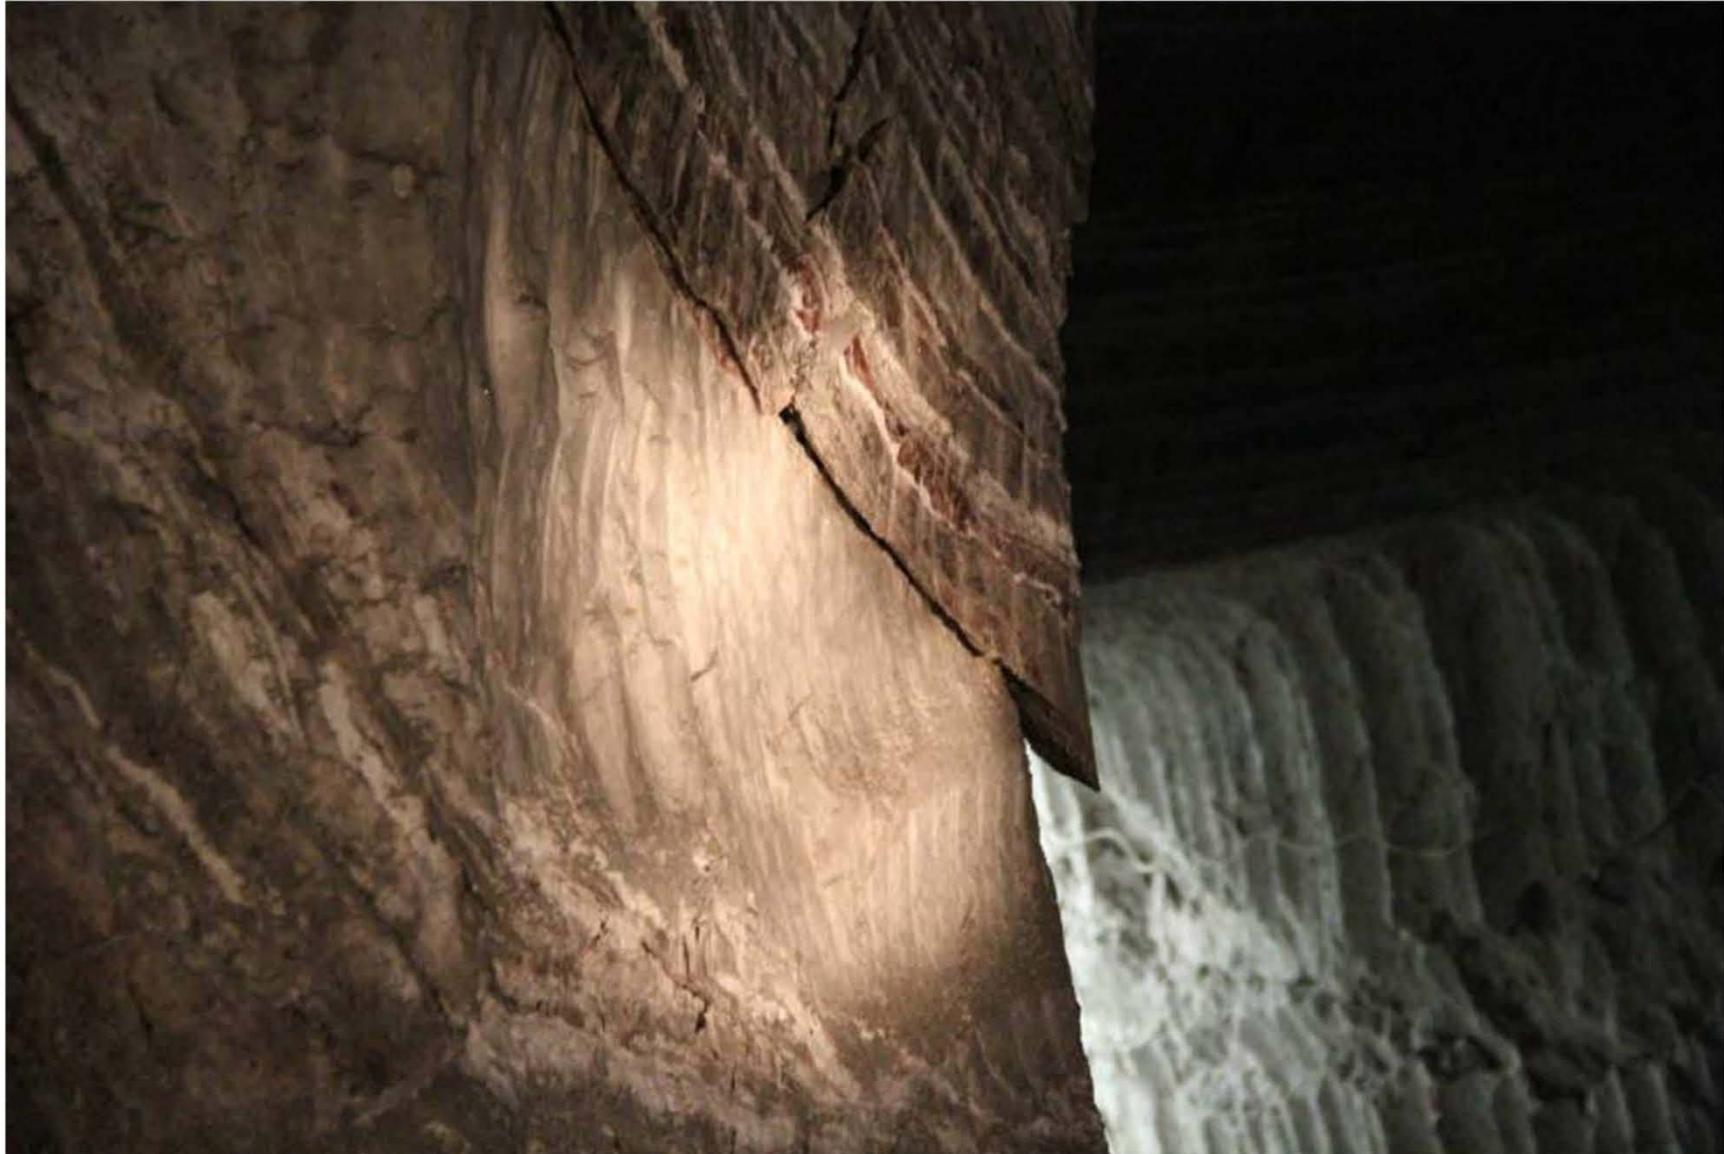
Anhang
16

Der mittels drei Firstkontrollbohrungen sondierte und überwiegend im Kalisalz gelegene Bereich weist im Süden den Übergang vom K2C Kalisalz in das Na3 Steinsalz auf. Der Auffahrungsabschnitt ist gemäß [1] durch diverse Risse und Feuchtzonen in der Firste gekennzeichnet und an den Stößen geschädigt. Die Inspektion der Firstkontrollbohrungen belegte anhand der festgestellten geöffneten Risse eine konturnahe Schädigung im Firstbereich bis in ca. 1,3 m Konturtiefe. Der Übergang Steinsalz / Kalisalz zeigte in der Firste keine gebirgsmechanisch beanspruchten Trennflächen, solche Trennflächen sind aber an den freigelegten Schichtgrenzen am Hauptquerschlag (Anhang 16) zu sehen.

Hauptquerschlag nach Süden (750 mS): Scherung und Relativverschiebung an der Schichtgrenze zwischen Steinsalz und Carnallit (Foto IfG, 25.06.2013)

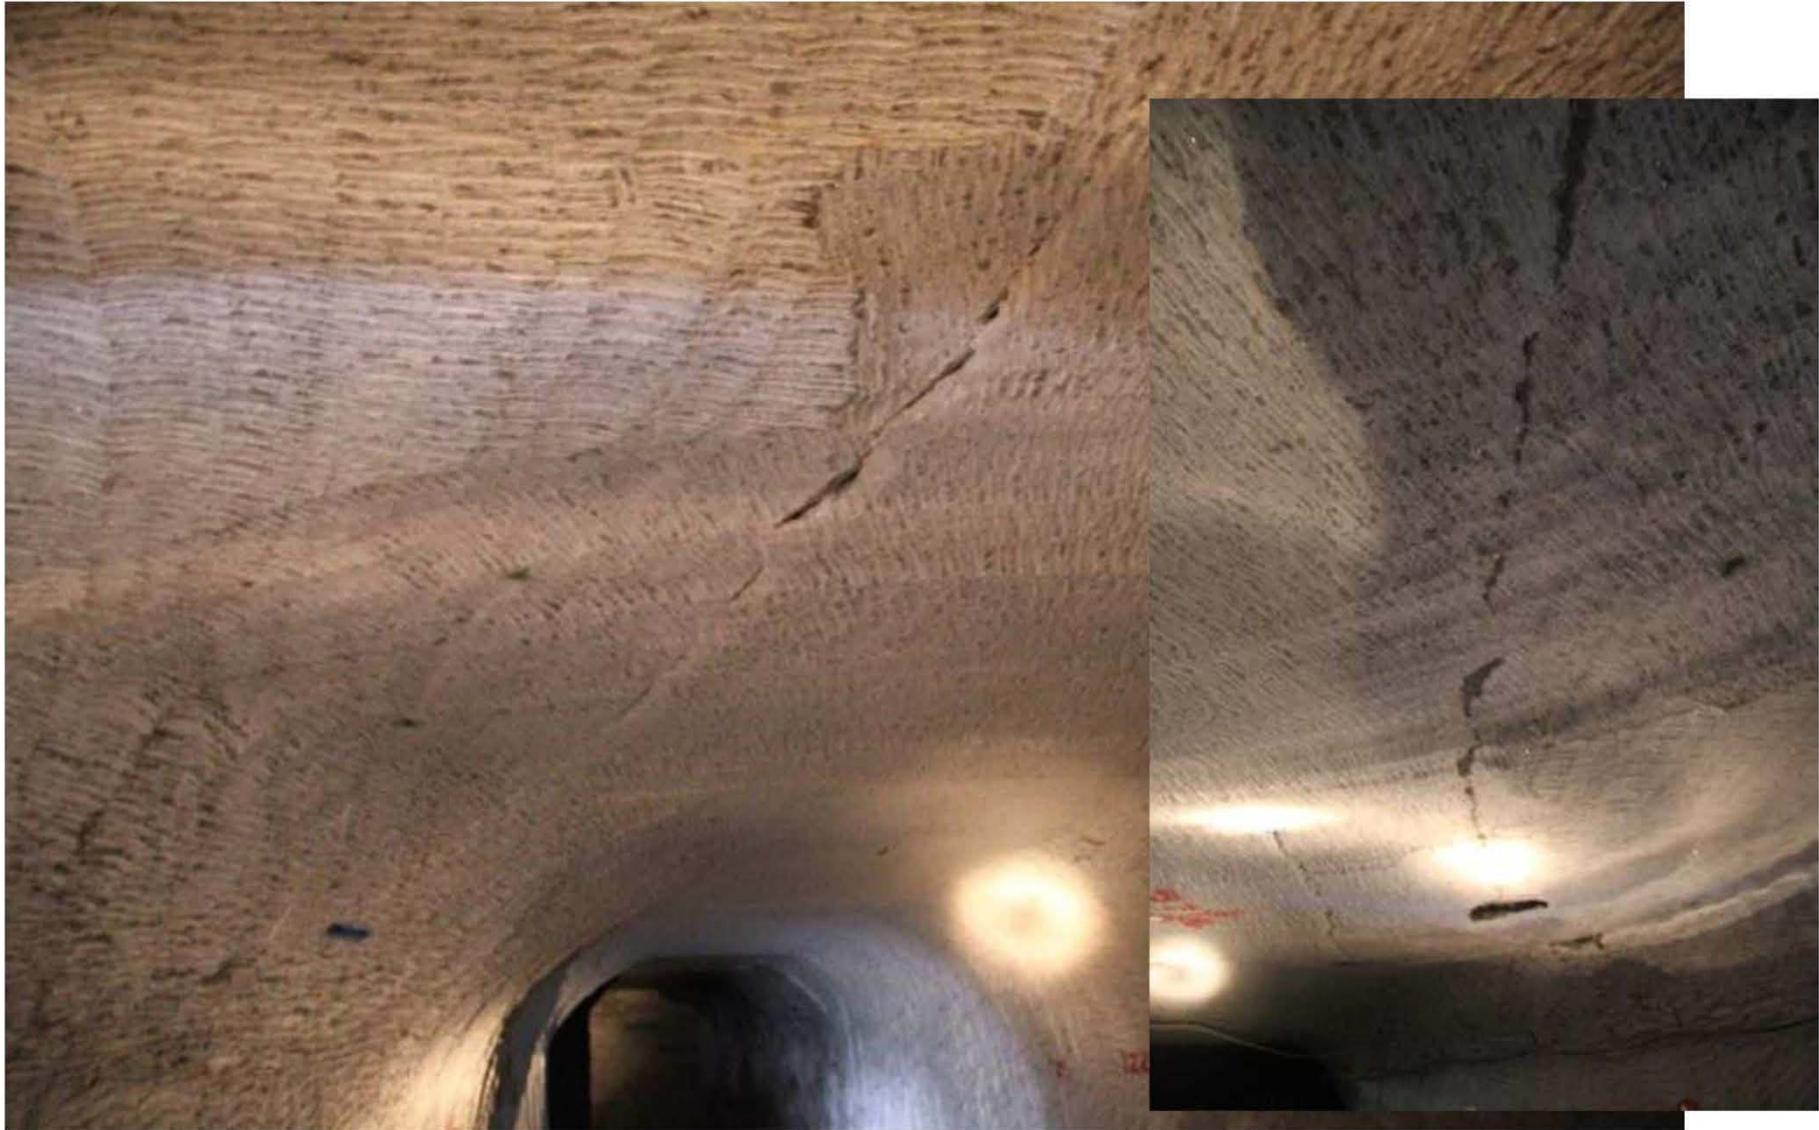
17

Im Bereich des Streckenkreuzes zwischen dem Hauptquerschlag nach Süden und der 2. südlichen Richtstrecke nach Westen auf der 750-m-Sohle ("Alter Bahnhof") befinden sich zwei etwa E-W streichende Risse in der Firste (Anhang 17), von denen der nördliche eine Länge von ca. 7 m und der südliche von etwa 3,5 m aufweist. Zur Untersuchung des Verlaufs der Risse in der Firste wurden gleichfalls drei in Richtung der Risse geneigte Firstkontrollbohrungen erstellt und befahren. Im Ergebnis existieren Öffnungsweiten der Risse bis maximal 4 mm bis in eine Firsttiefe von 1,7 m. Zusätzlich durchgeführte Georadarmessungen belegten ein ungefähres Einfallen der Risse mit 25° und 39° nach Norden.

Streckenkreuz zwischen Hauptquerschlag nach Süden (750 mS) und 2. südlicher
Richtstrecke nach Westen: Streichende Vertikalrisse in der Firste (Foto IfG, 25.06.2013)

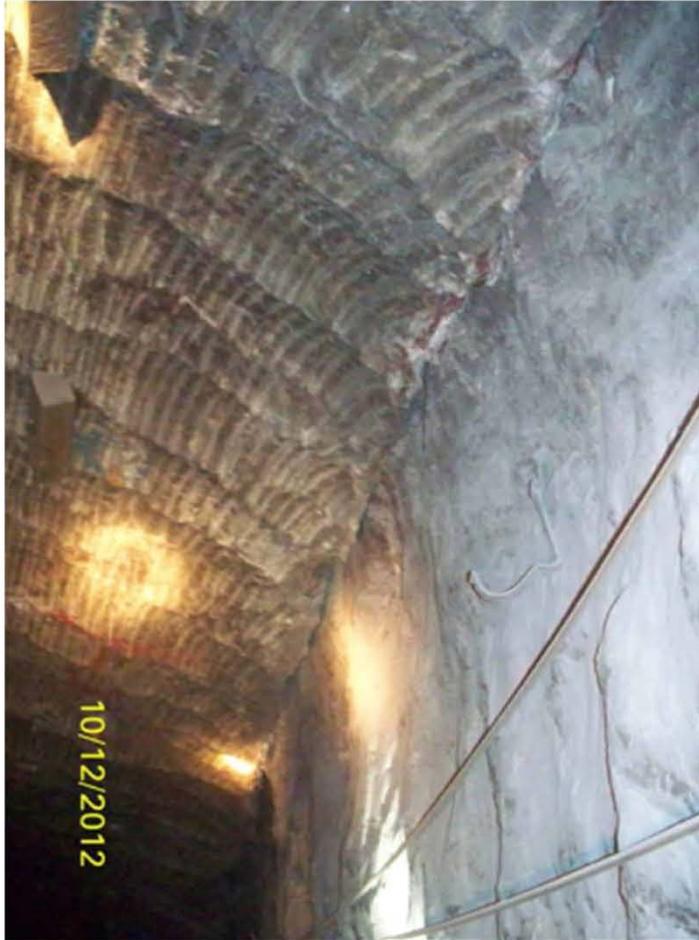
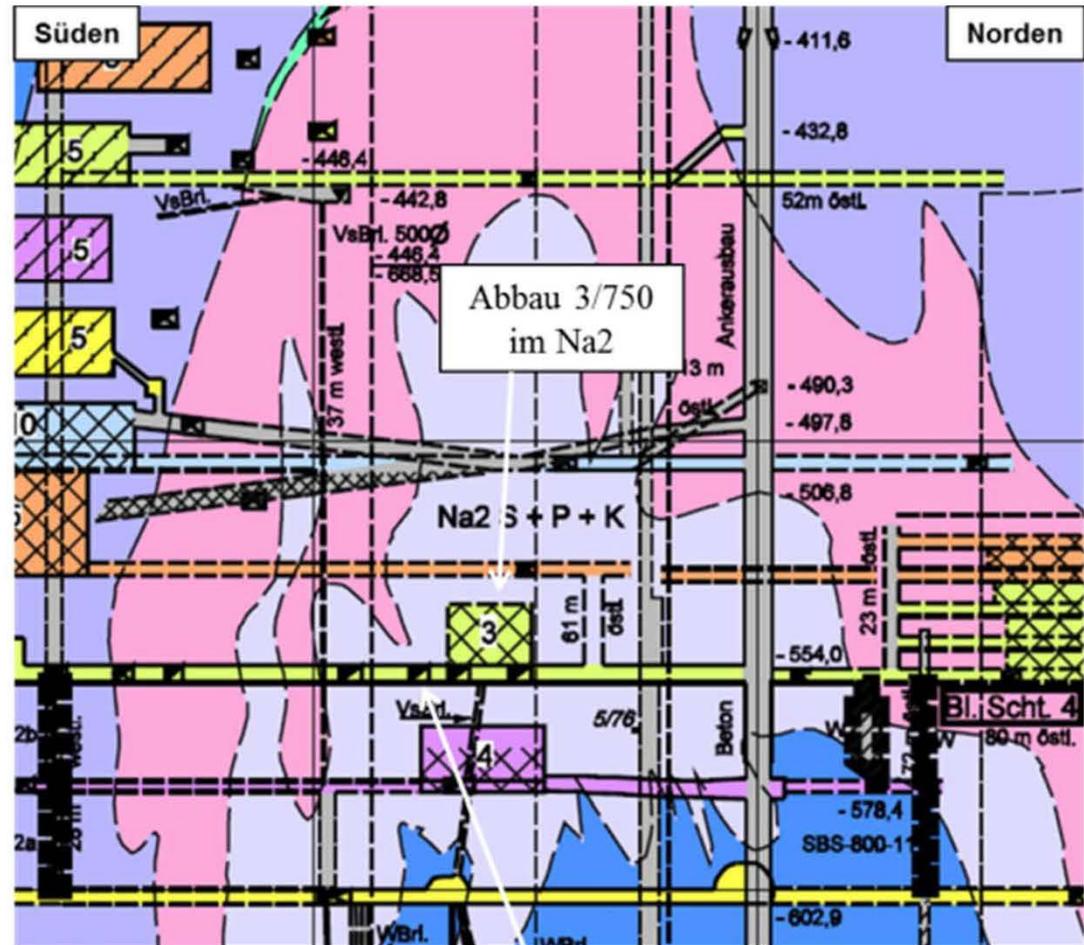
Wendel vom Hauptquerschlag nach Süden (750 mS) in Richtung Westen zum TVF V (775 mS), nördlicher Abriss der Firste

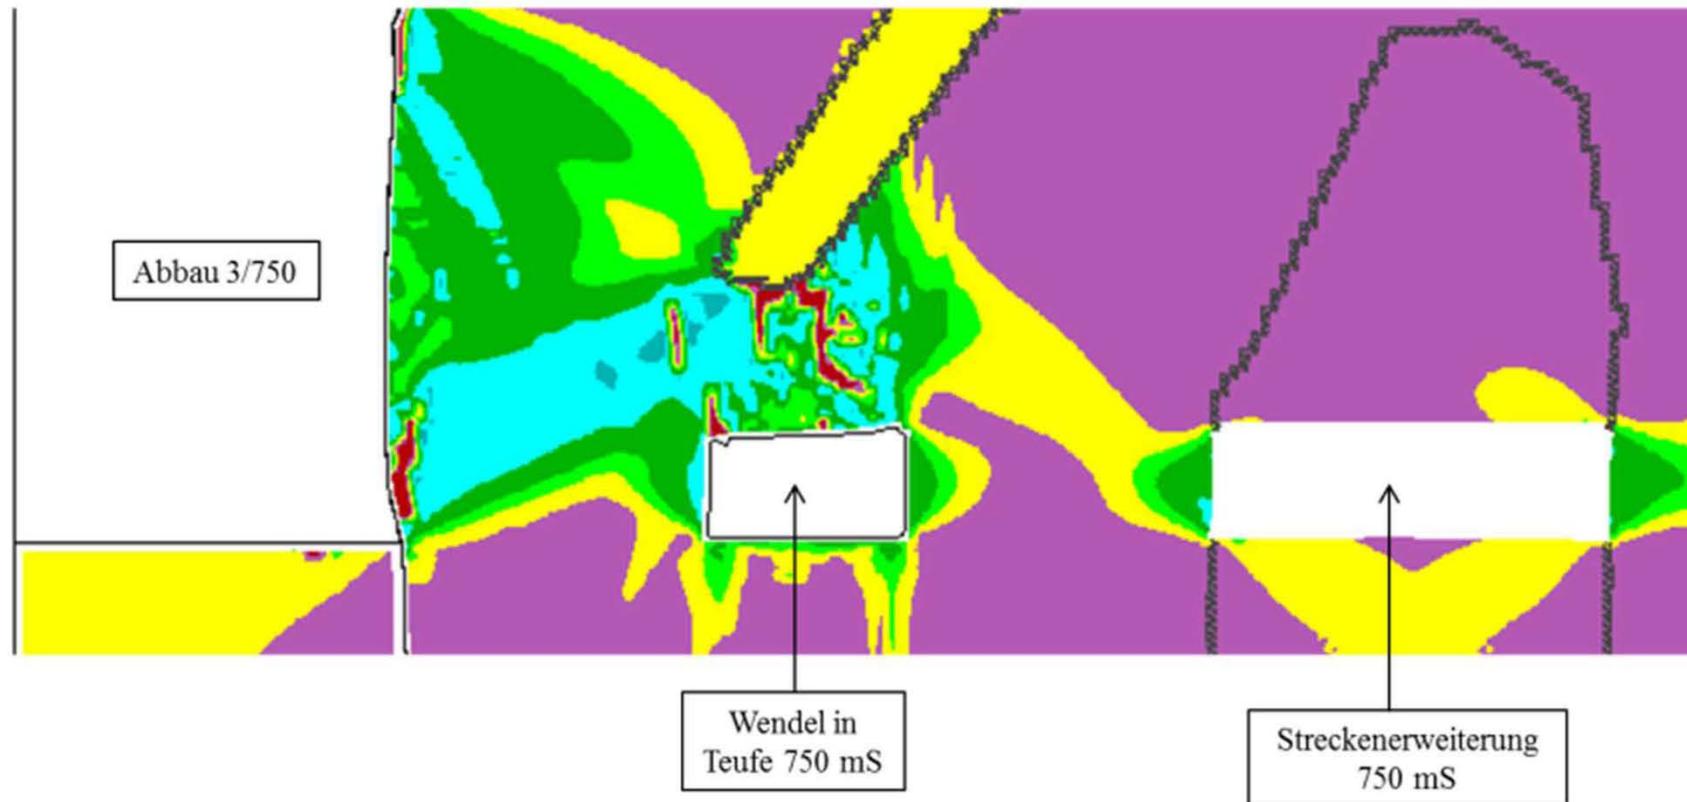
Anhang
25

Rechenergebnis zur gegenwärtigen Situation: Entfestigung in der Wendelfirste bis zum Carnallit und Ausbildung des Vertikalrisses am Nordstoß
