Projekt	PSP-Element	Aufgabe	UA	Lfd.Nr.	Rev.	B 2056203	Seite: I
NAAN	NNNNNNNNNN	AAAA	AA	NNNN	NN		Stand: 03.02.2014
9A	63130000	GH	RZ	0013	00

SACHSTANDSBERICHT DER ARBEITEN AN SCHACHT ASSE 1 ZUR
VERKEHRSSICHERUNGSPFLICHT GEMÄß § 7 ABVO IM ZEITRAUM VOM 02.10.2013 - 28.10.2013

ASSE-GMBH

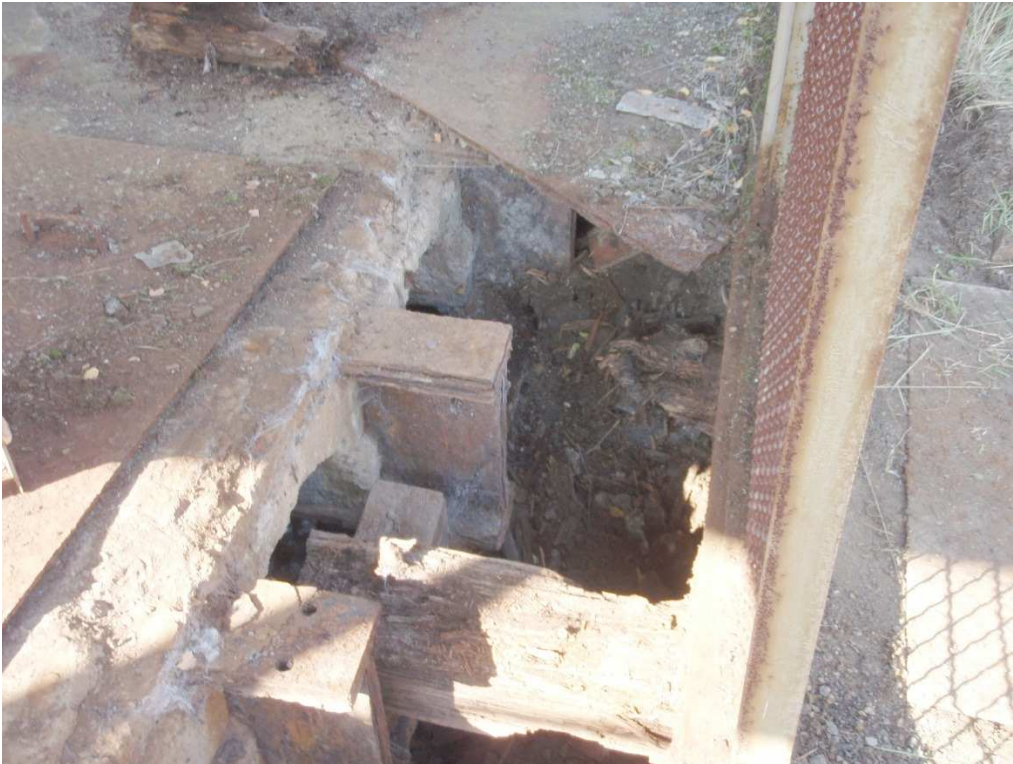
Bei den ersten Arbeiten wurden die Abdeckbleche auf der Schachtabdeckung im nördlichen Bereich entfernt und festgestellt, dass die Hauptträger sowie die Endträger stark korrodiert sind. Weiterhin sind die aus Holzpfosten bestehenden Abstützungen zum Erdreich hin, verrotten. Die durchgeführten Arbeiten sind in den Abbildungen 2 – 7 dokumentiert. Um ein Verständnis bei den weiteren Abbildungen bezüglich der Schachtabdeckung zu bekommen, ist in der Abbildung 1 der konstruktive Aufbau der Schachtabdeckung von Schacht Asse 1 dargestellt.

Abbildung 2: Blick auf die korrodierten Hauptträger und verrotteten Holzabstützungen der Schachtabdeckung im nördlichen Bereich von Schacht Asse 1

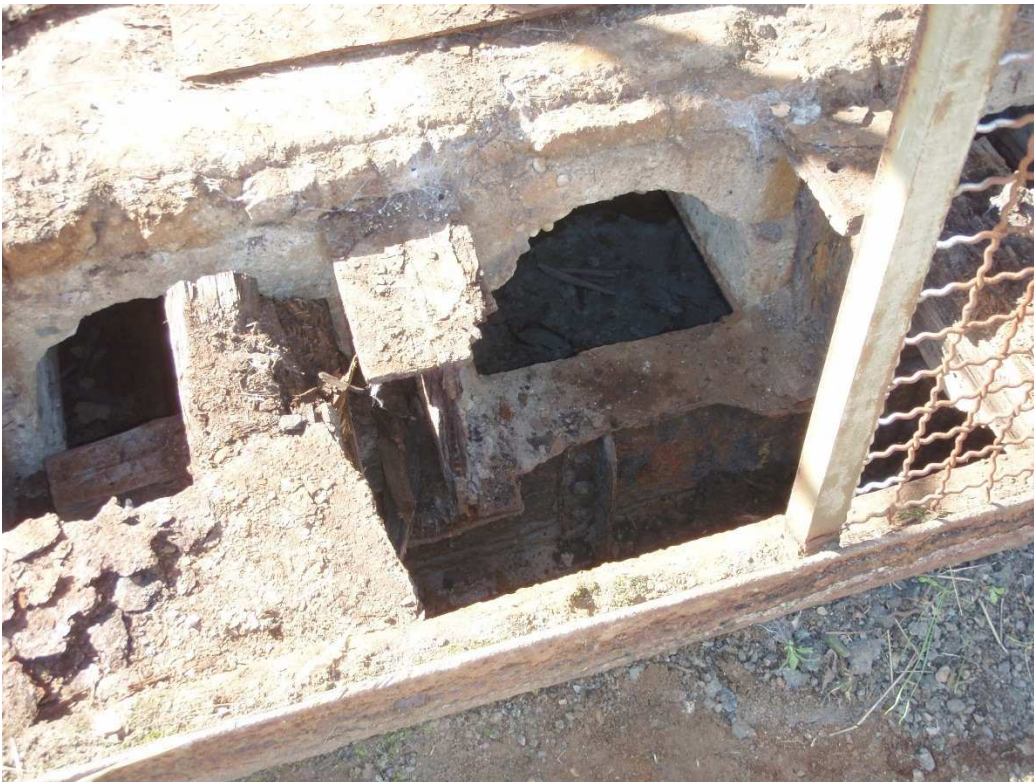
Abbildung 3: Blick auf die korrodierten Haupt- und Endträger der Schachtabdeckung (nördl. Teil)

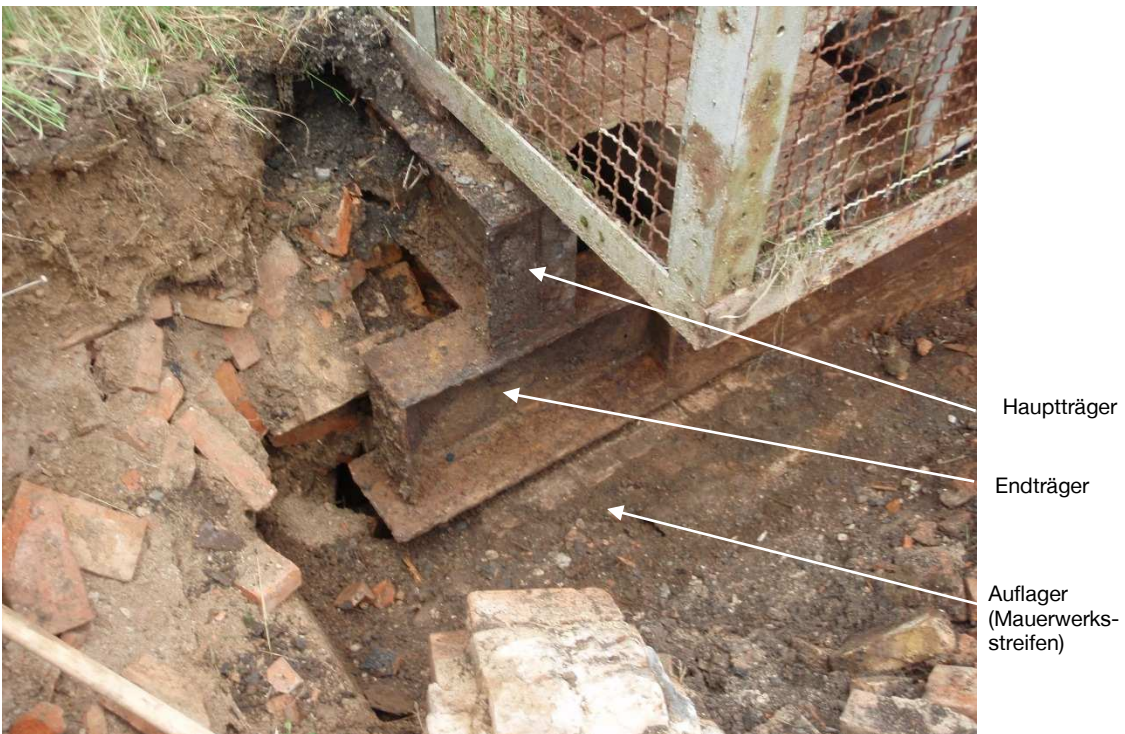
Abbildung 5: Blick auf die Hauptträger, Endträger sowie das Auflager für die Endträger (Mauerwerksstreifen) der Schachtabdeckung (Blickrichtung NO-SW)

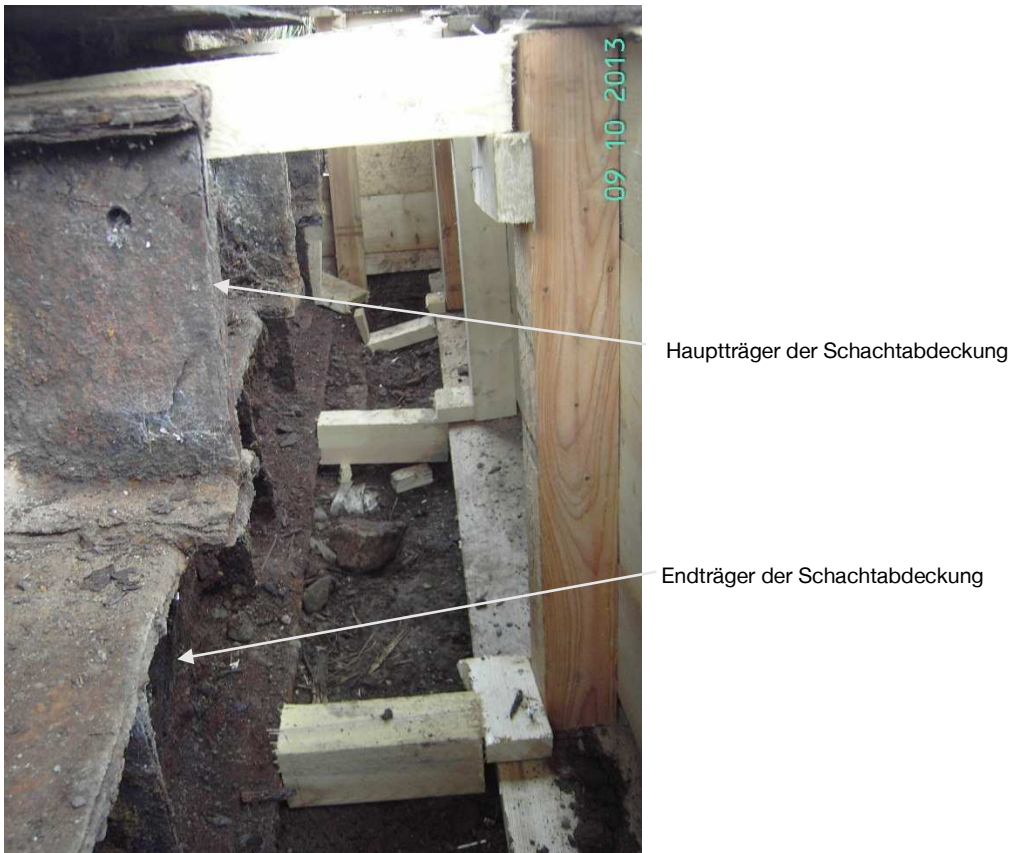
Abbildung 6: Blick in den freigelegten und neu mit Holz verschalteten nördlichen Bereich der Schachtabdeckung (Blickrichtung O-W)

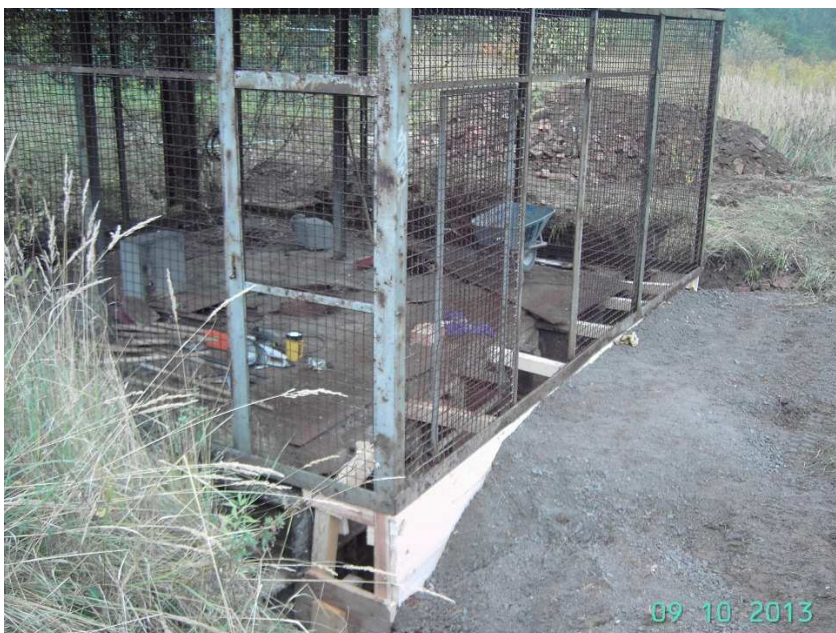
Abbildung 7: Blick auf den mit Mineralgemisch (0-32) verfüllten nördlichen Bereich von Schacht Asse 1 (Blickrichtung NO-SW)

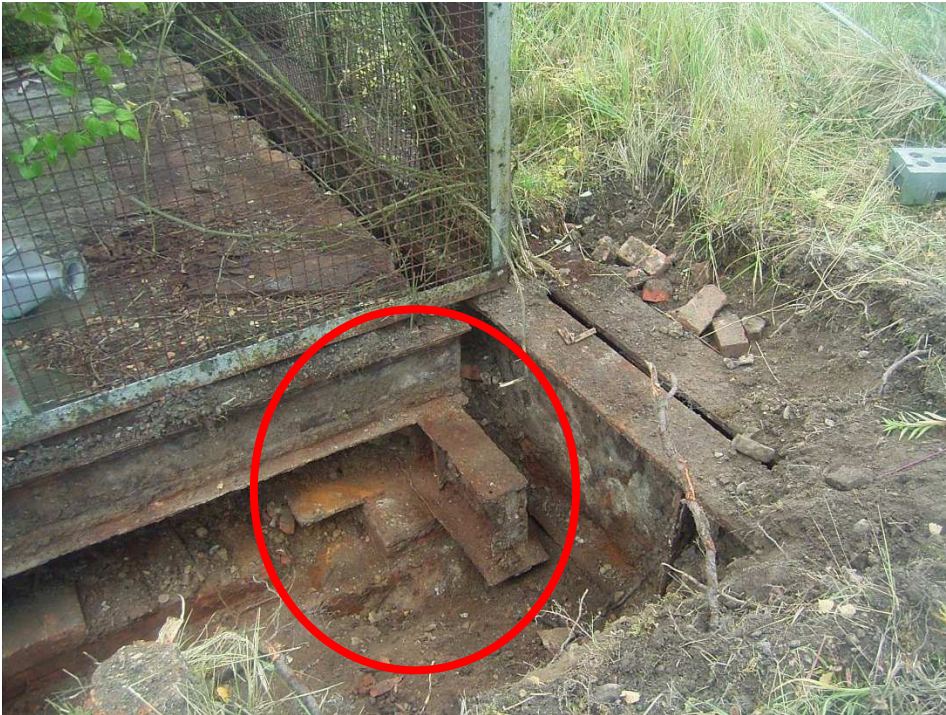
Abbildung 11: Blick auf das süd-westl. Auflager (Mauerwerksstreifen), Endträger und Hauptträger der Schachtabdeckung Schacht Asse 1

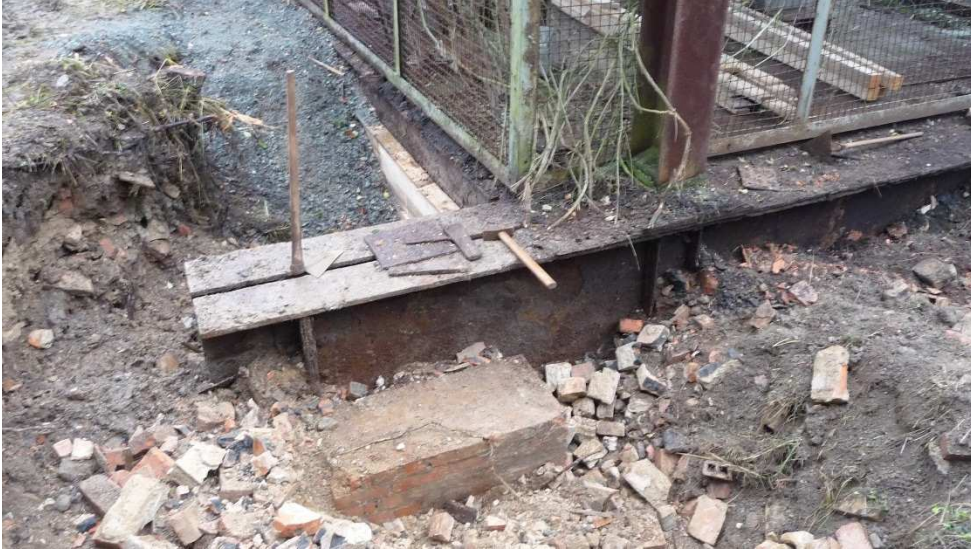
Hier wurden zwei große Doppel-T-Endträger freigelegt, die ca. 1,50 m über die Schachtabdeckung hinausragen, jedoch nicht zur Schachtabdeckung gehören. Diese bildeten einen seitlichen kompletten Abschluss bis zum freigelegten Auflagniveau und wurde als Schalung für die Hinterfüllung mit Mineralgemisch genutzt. Der südliche Bereich wurde bis zur Oberkante der Schachtabdeckung mit Mineralgemisch (0-32) verfüllt.

Abbildung 14: Blick auf die beiden Doppel-T-Endträger im südlichen Bereich von Schacht Asse 1 (Blickrichtung SW-NO)

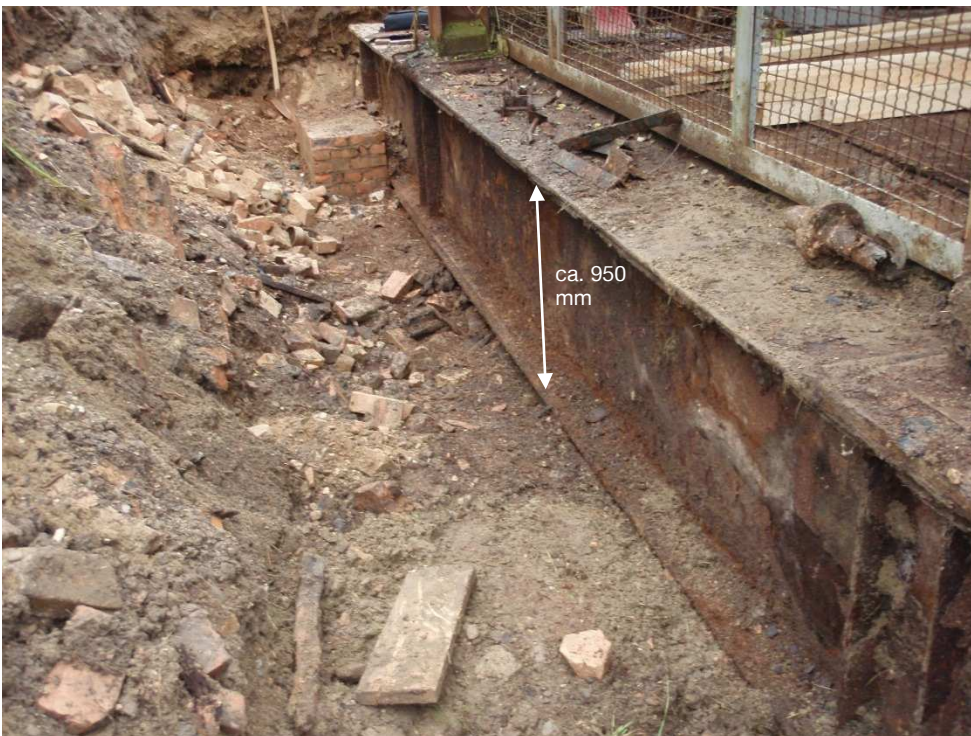
Abbildung 15: Blick auf die freigelegten Doppel-T-Endträger im südlichen Bereich von Schacht Asse 1 (Blickrichtung SO-NW)

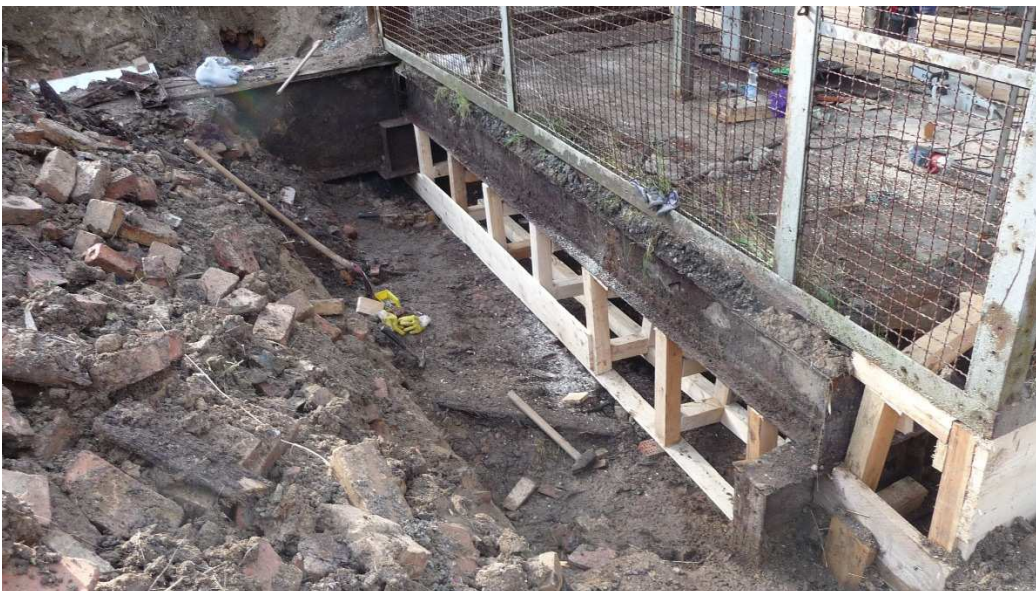
Abbildung 20: Blick auf die Holzkonstruktion unterhalb des östlichen Hauptträgers der Schachtabdeckung (Blickrichtung NO-SW)

Die freigelegte Fläche unterhalb des äußeren Hauptträgers der Schachtabdeckung wurde mittels Holzkonstruktion abgestützt und mit Holzbohlen verschalt. Anschließend wurde dieser Bereich mit Mineralgemisch (0-32) bis zur Oberkante der Schachtabdeckung verfüllt.

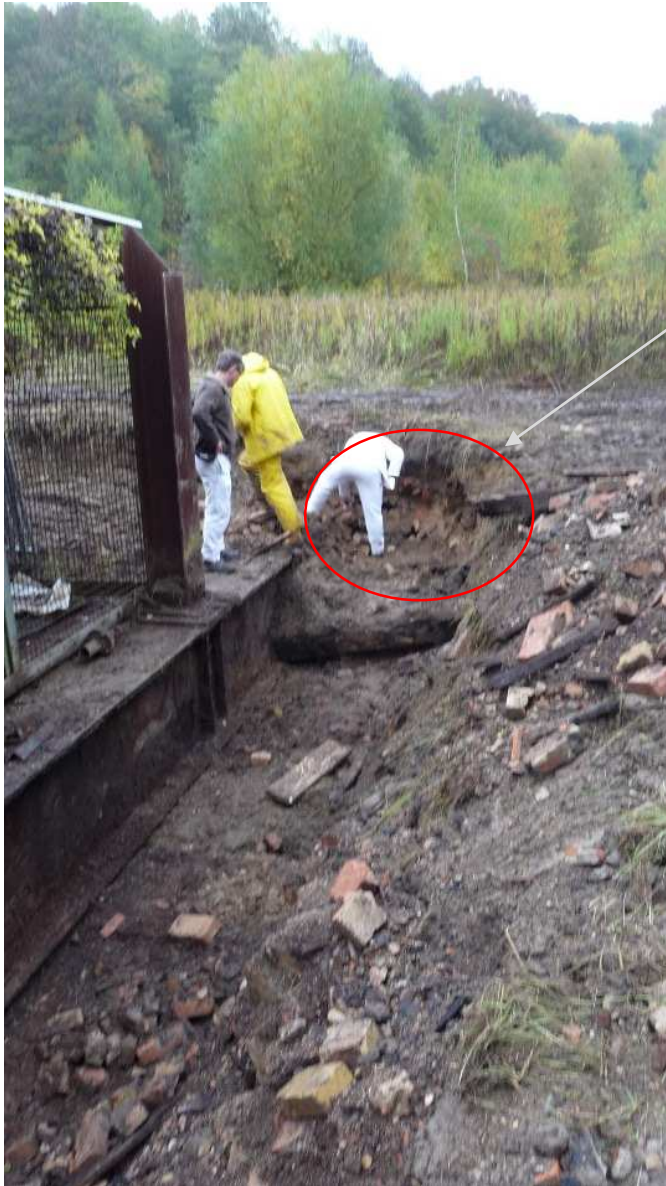
Bereich mit freigelegten, nicht definierten Hohlräumen . Die Überdeckung beträgt ca. 1,20 m.

Abbildung 26: Blick auf den süd-östlichen Bereich um Schacht Asse 1 mit dem Bereich der freigelegten Hohlräume

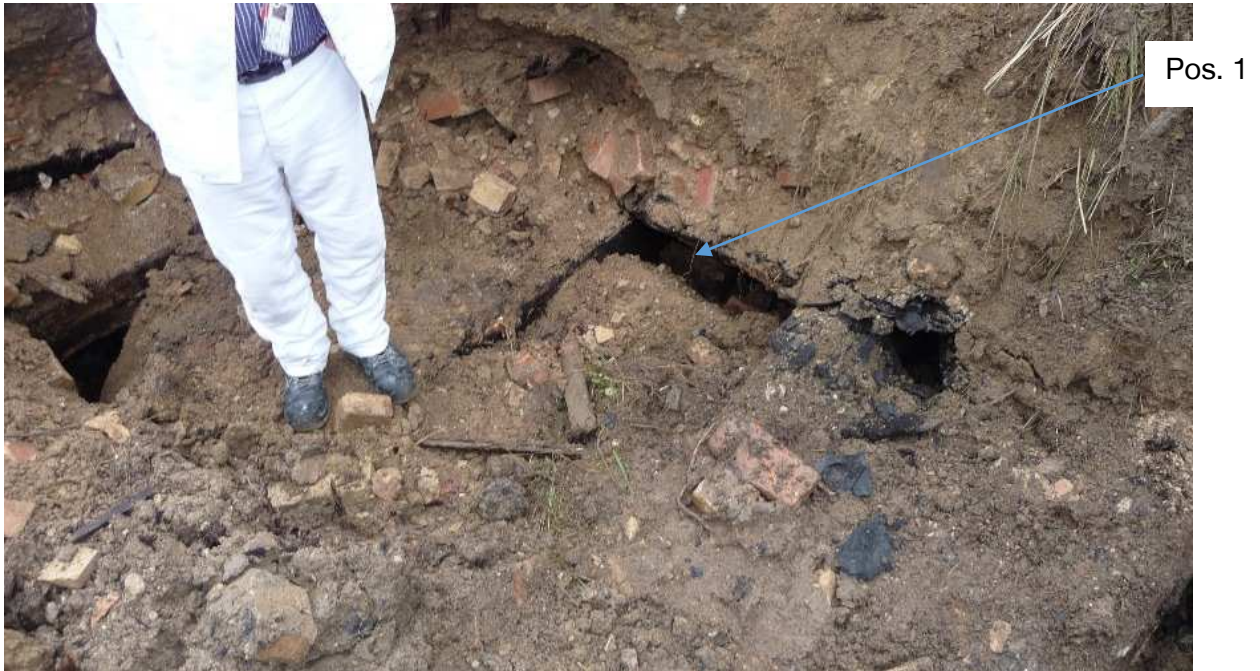
Abbildung 27: Blick auf den freigelegten Hohlraum (Pos. 1) im südlichen Bereich von Schacht Asse 1

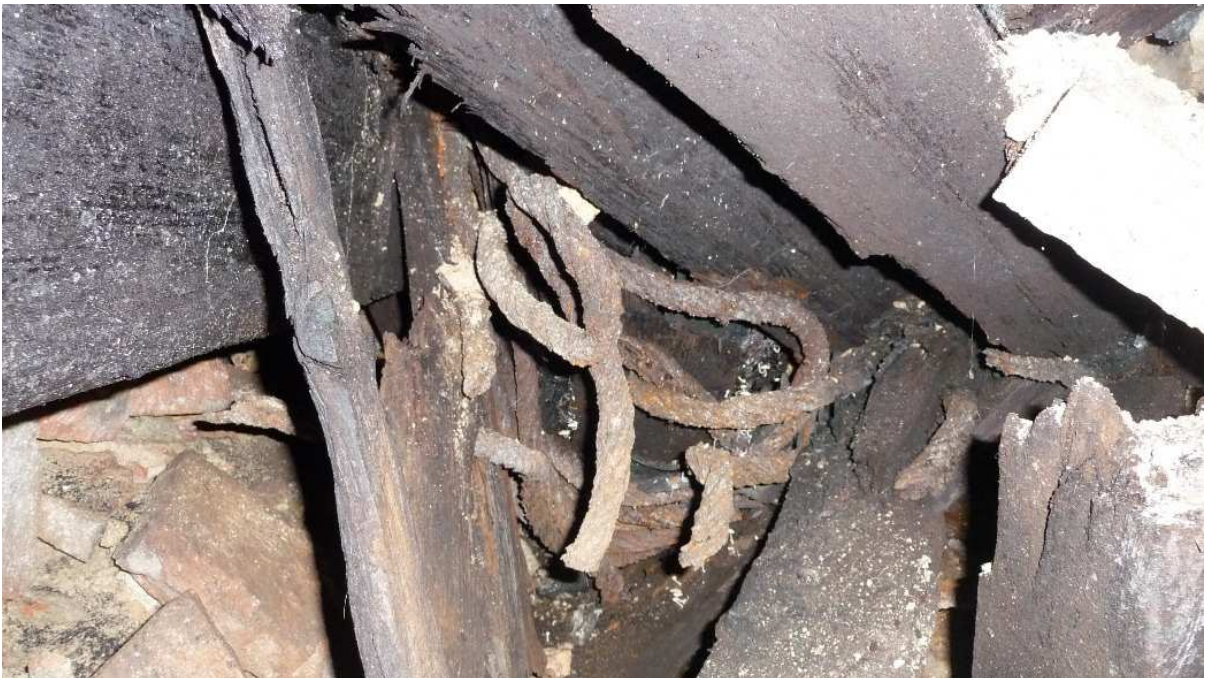
Im südlichen Bereich, zwischen den beiden freigelegten Holzbalken, wurde ein Hohlraum freigelegt, in dem sich Holz- und Seilreste befinden (siehe Abbildungen 24 und 25).

Abbildung 28: Blick in den südlichen Hohlraum (Pos.1) mit Holz- und Seilresten (Blickrichtung N-S)

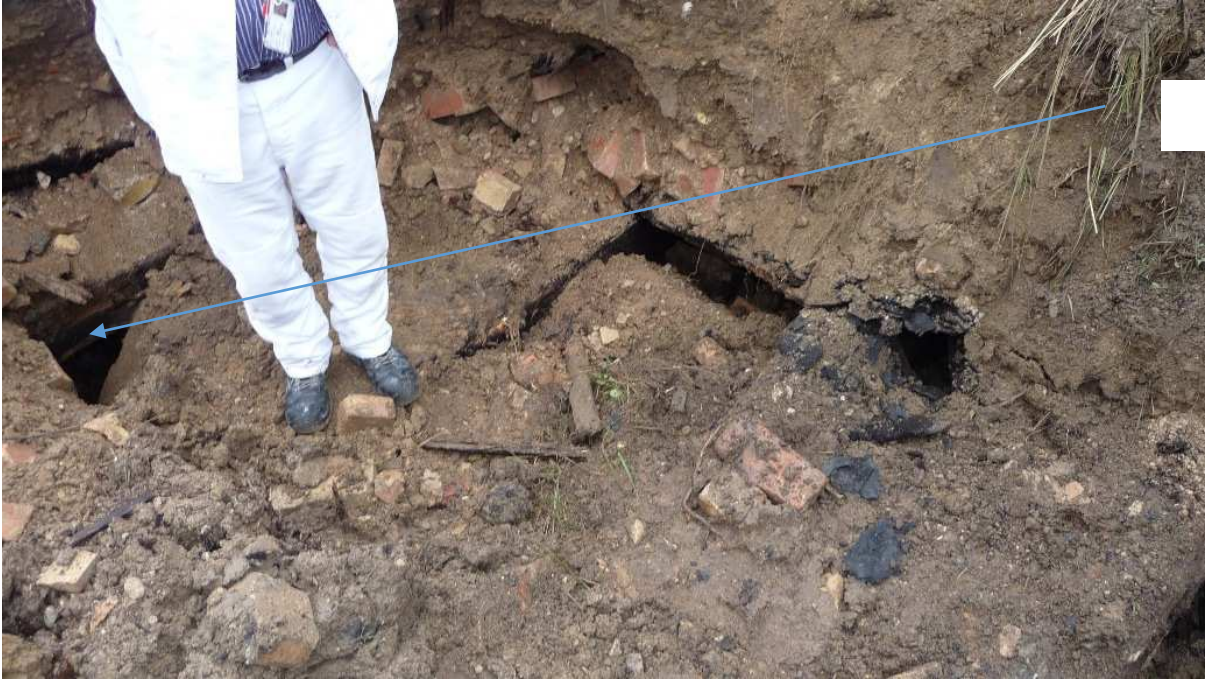
2

Abbildung 29: Blick auf den freigelegten Hohlraum (Pos.2) im südlichen Bereich von Schacht Asse 1

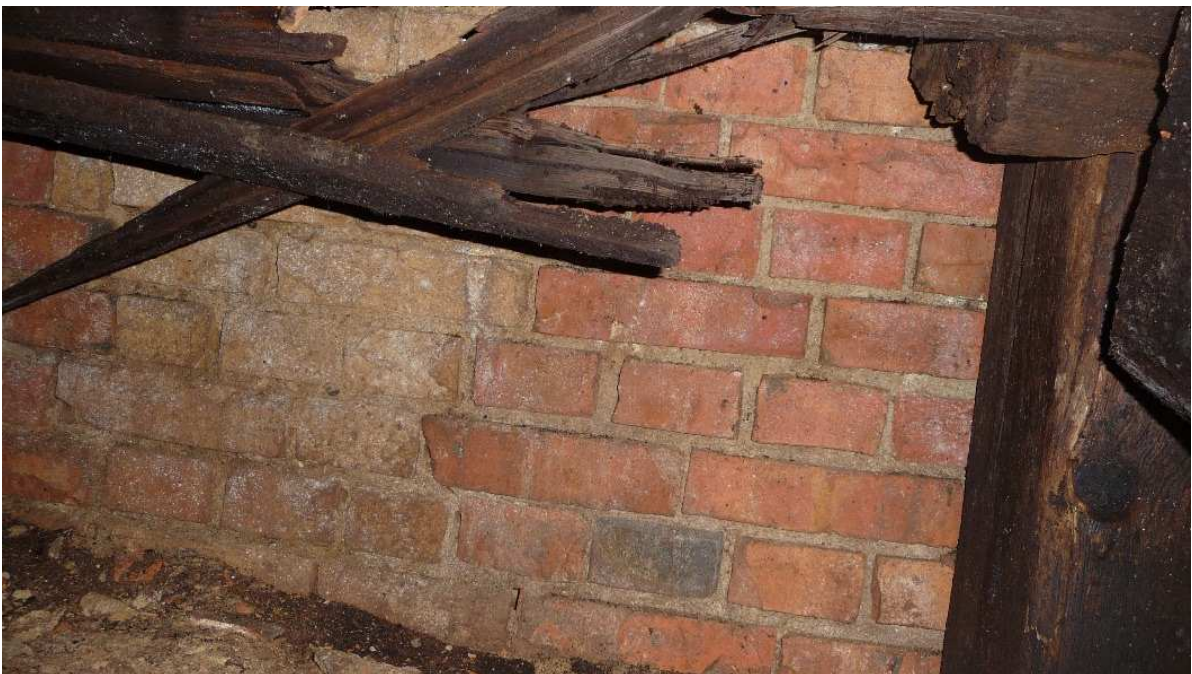
Im freigelegten süd-östlichen Bereich von Schacht Asse 1 wurde über eine Öffnung in ca. 0,50 m horizontaler Entfernung eine Klinkermauer entdeckt (siehe Abbildungen 28 und 29). Die Ziegelmauer führt scheinbar weiter nach Norden.

Abbildung 30: Blick in den süd-östlich freigelegten Hohlraum (siehe Pos. 2 Bild 29) mit Ziegelmauer (ca. 0,5 m Höhe) mit Blickrichtung W-O

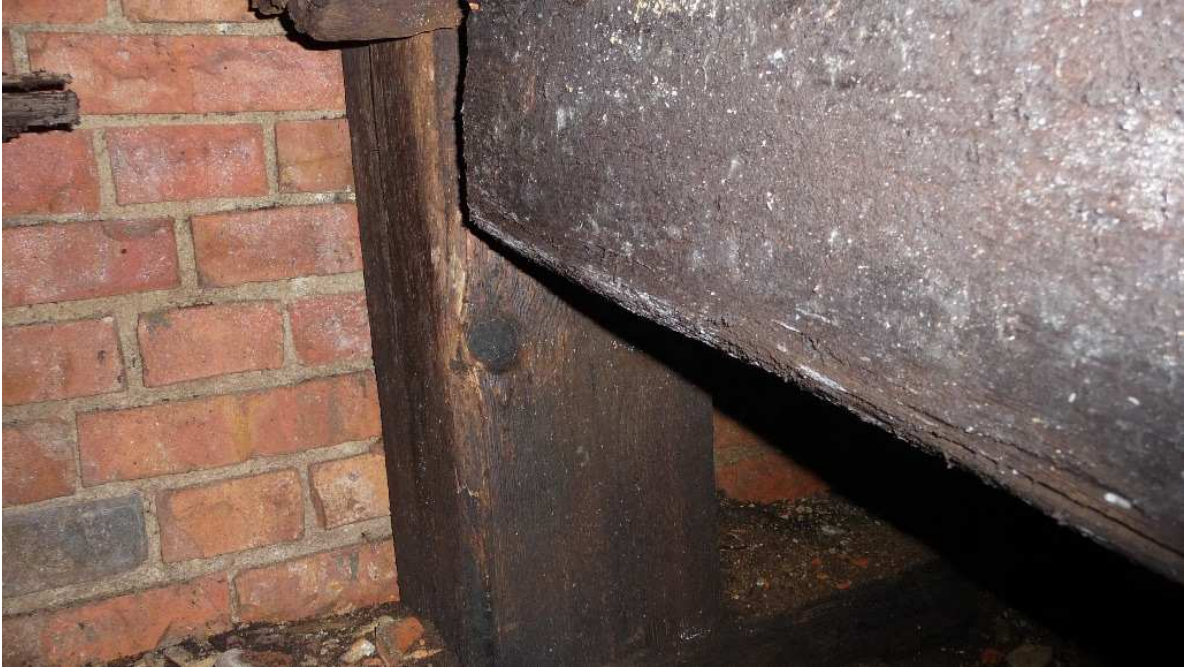
Abbildung 31: Blick in den süd-östlich freigelegten Hohlraum (siehe Pos. 2 Bild 29) mit Blick auf die Holzabstützung und Ziegelmauer (Blickrichtung NW-SO)

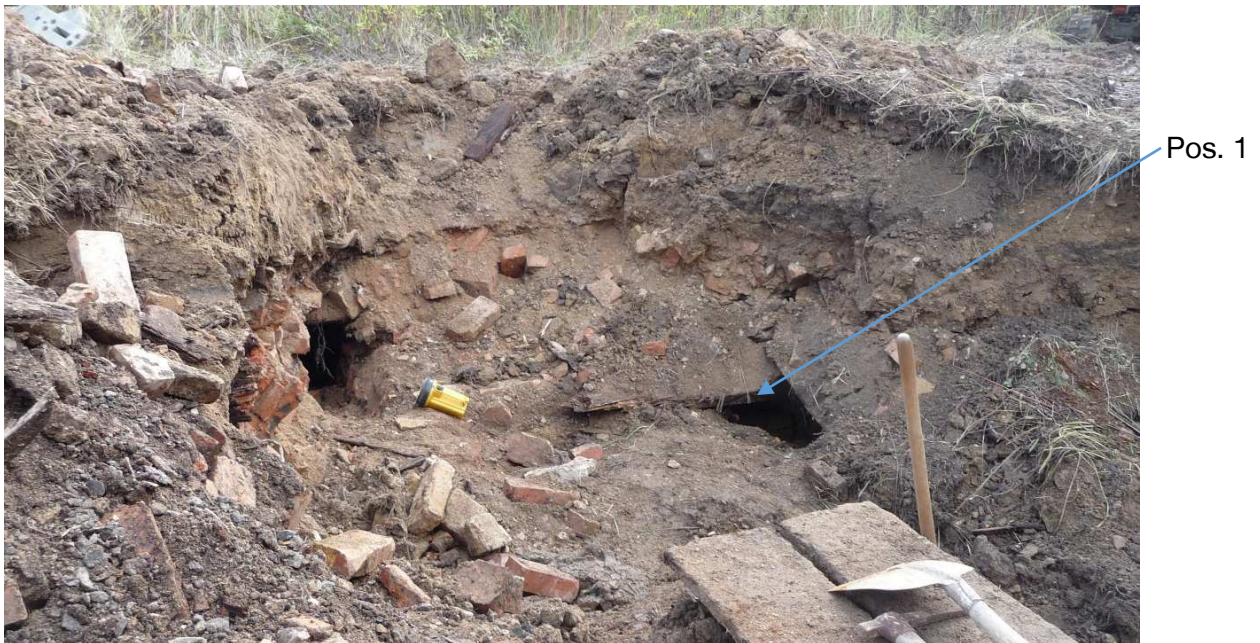
Abbildung 34: Blick auf den noch freigelegten südlichen Bereich von Schacht Asse 1 mit nicht definierten Hohlräumen Pos. 1 (Blickrichtung NW-SO)

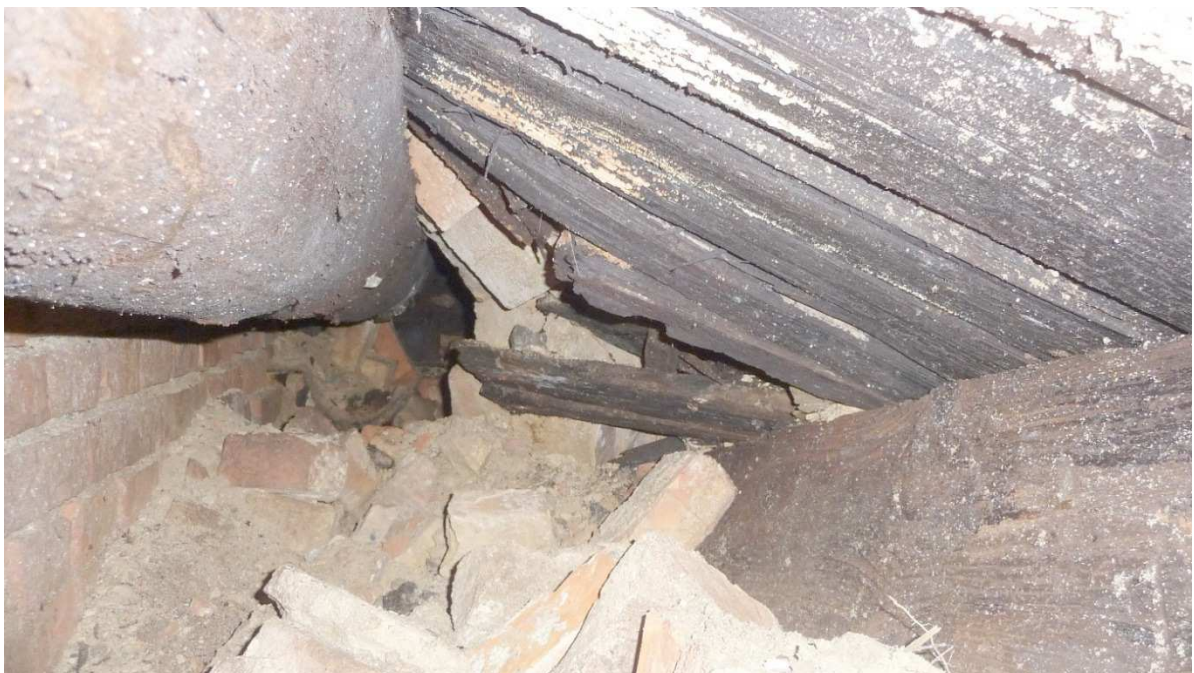
Abbildung 35: Blick auf den Hohlraum im südlichen Bereich von Schacht Asse 1 (Pos. 1) auf einer Länge von ca. 6- 8 m (Blickrichtung N-S)

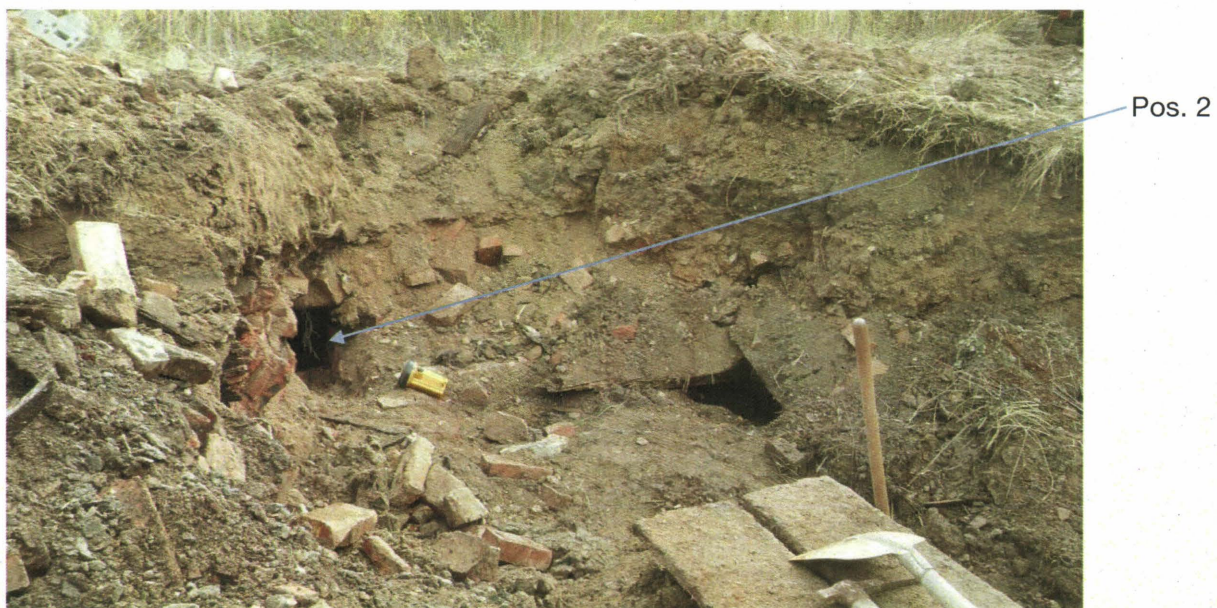
Abbildung 36: Blick auf den noch freigelegten südlichen Bereich von Schacht Asse 1 mit nicht definierten Hohlräumen (Pos. 2) (Blickrichtung NW-SO)

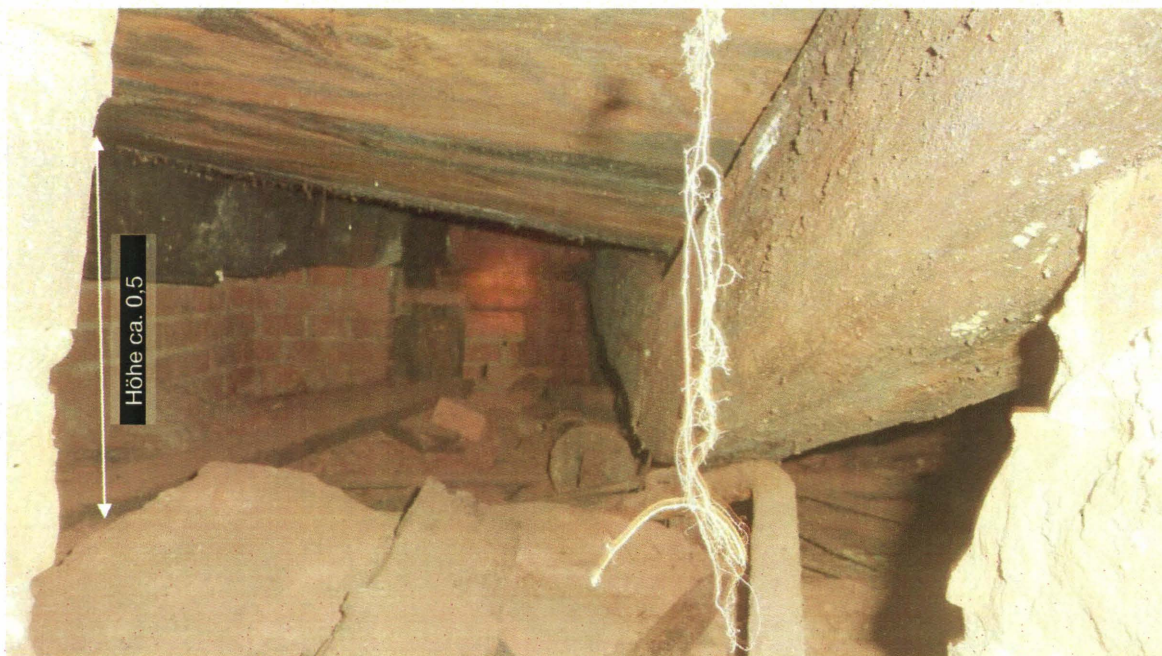
Abbildung 37: Blick in den nicht definierten Hohlraum im südöstlichen Bereich von Schacht Asse 1 (Pos. 2) auf einer Länge von ca. 6 – 8 m (Blickrichtung W-O)

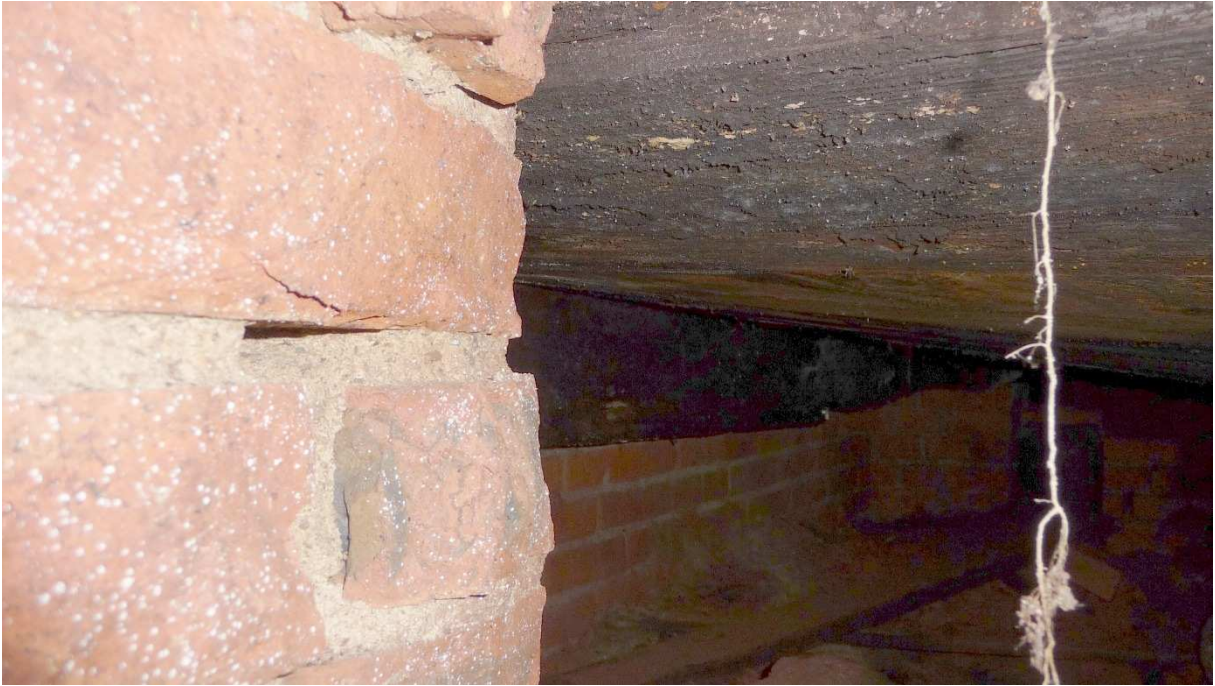
Abbildung 38: Blick in den Hohlraum von Pos. 2 im südöstlichen Bereich von Schacht Asse 1
(Blickrichtung SO-NW)

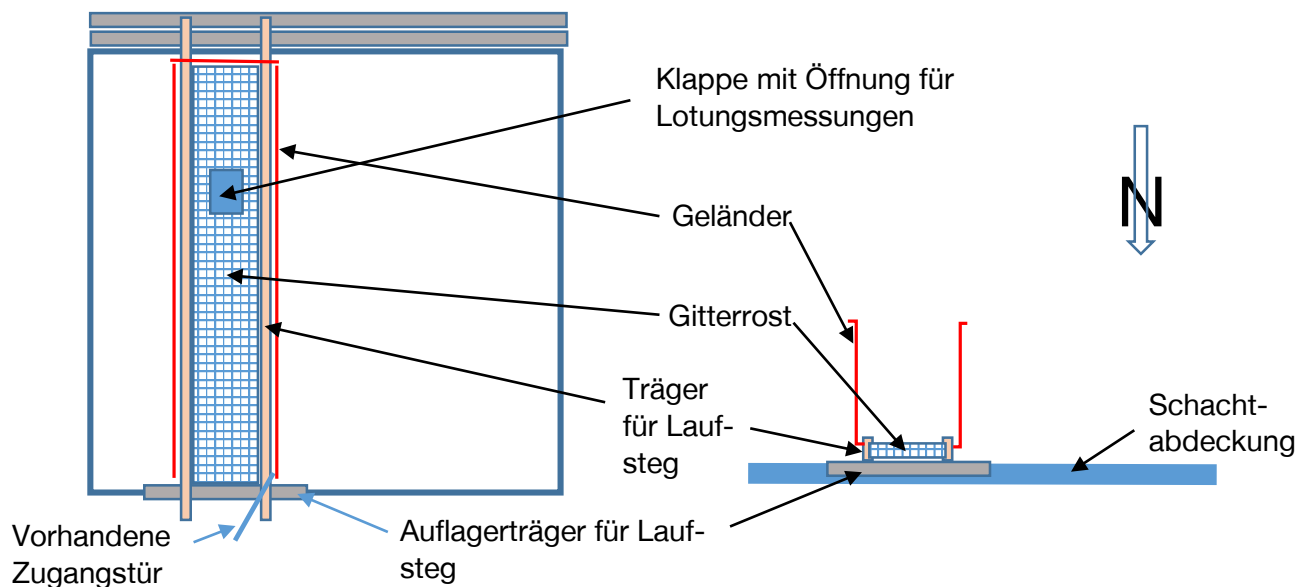
Abbildung 40: Prinzipskizze eines Zuganges über der Schachtabdeckung von Schacht Asse 1 für Lotungsmessungen

Die Asse-GmbH beabsichtigt über die Schachtabdeckung einen Steg, bestehend aus zwei Trägern mit dazwischenliegenden Gitterrosten und Geländern zu montieren (siehe Abb. 40). Die Träger des neu zu errichtenden Laufsteges, könnten auf den Endträgern im südlichen Bereich und auf einem zusätzlich gegründeten Auflagerträger im nördlichen Bereich von Schacht Asse 1 aufliegen. Beide Auflager wären außerhalb der Schachtabdeckung gelegen, sodass diese nicht belastet wird.
