## **Der Salzlösungszutritt in die Schachtanlage Asse**

**Schachtanlage Asse**  
3. Informationsveranstaltung der GSF

# **Auf dem Weg zur sicheren Schließung der Schachtanlage Asse**

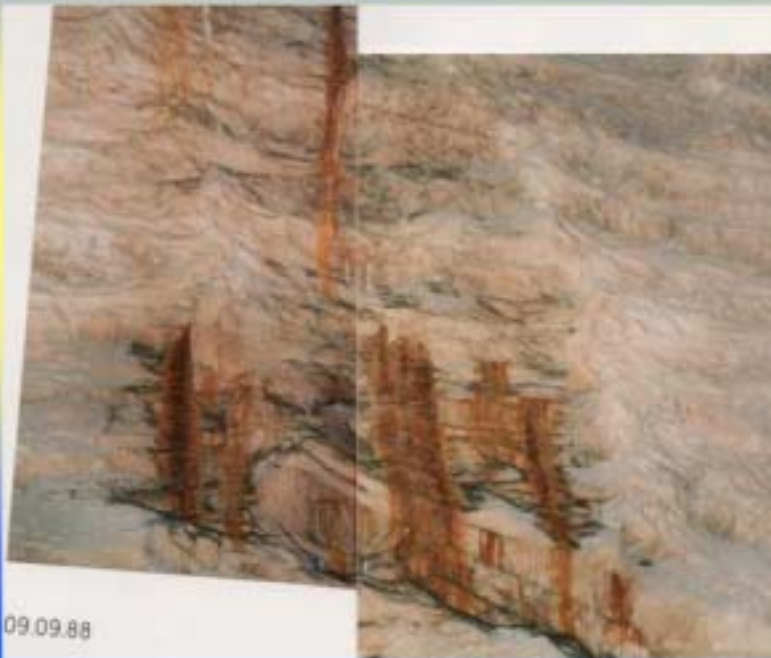
Südstoß Abbau 5/532

So sah das damals aus. Sie sehen am Südstoß des Abbaus 5 auf der 532-m-Sohle rostbraune Flecken. Dort trat die Lösung aus dem Stoß aus. Sie können keinen Riss erkennen oder kein Bohrloch. Es gibt daneben Bohrlöcher. Hier sehen Sie noch die alten Bohrlöcher von den Sprengarbeiten, die trocken sind. Und daneben kommt auf einmal eine Stelle, wo das Wasser oder die Flüssigkeit – hier die Salzlösung – aus dem Salzgestein austritt.

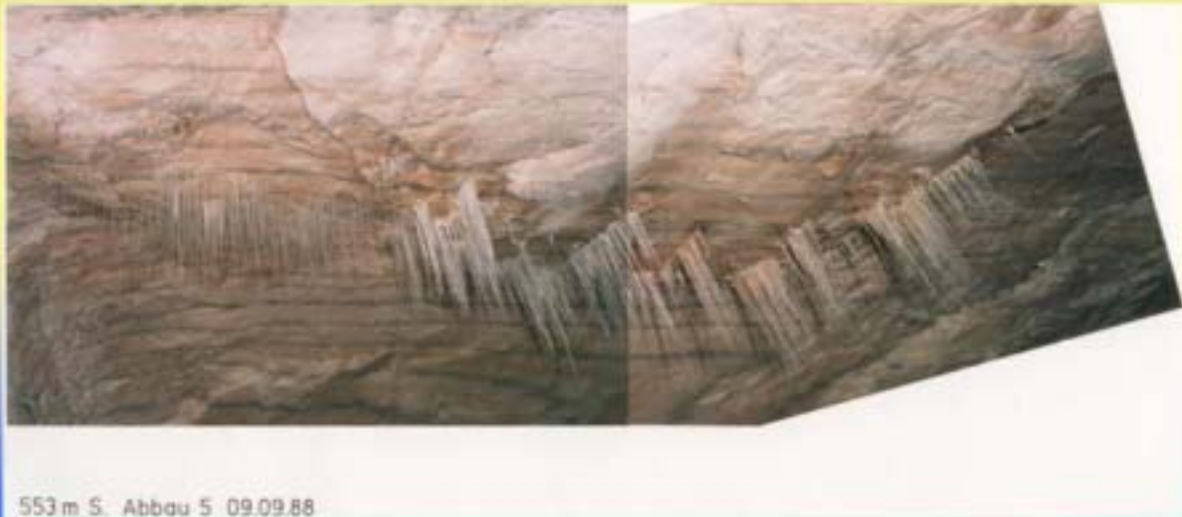
Erste Abbau 5/553

Eine Sohle tiefer sieht das dann so aus. Durch die Schwebe hindurch läuft die Salzlösung entlang von Rissen und bildet Stalaktiten und tropft herunter. Auf diesem Weg verdunstet schon ein Teil, sickert weiter durch die nächste Schwebe, usw. Ein Teil bleibt im Haufwerk hängen, ein Teil verdunstet. Wir haben aus diesem Salzlösungszutritt 60 m<sup>3</sup> aufgefangen. Der Zutritt endete 1989.

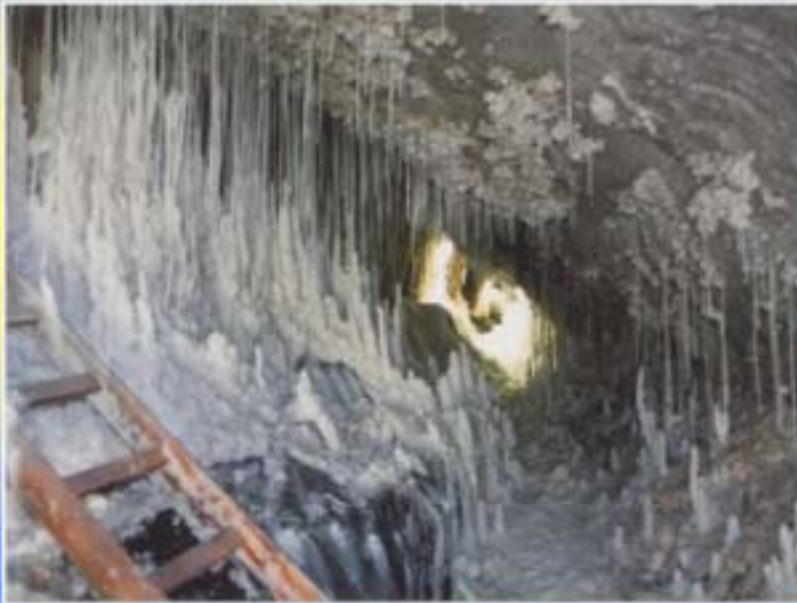
Südstoß Abbau  
3/637, heute  
versiegt

So sieht der Abbau 3 auf der 637-m-Sohle aus. Ich hatte es eben berichtet. Eine kurze Strecke wurde offen gehalten. Der linke Teil im Bild ist Versatz und darauf liegt Folie, die ein Versickern der Lösung im Versatzkörper verhindern soll. Hier sieht man den Südstoß, das ist das feste Steinsalz. Hier hinten, was so hell erleuchtet ist, befindet sich der Zutrittspunkt, wo die größte Menge Salzlösung in diese Kammer eintritt.

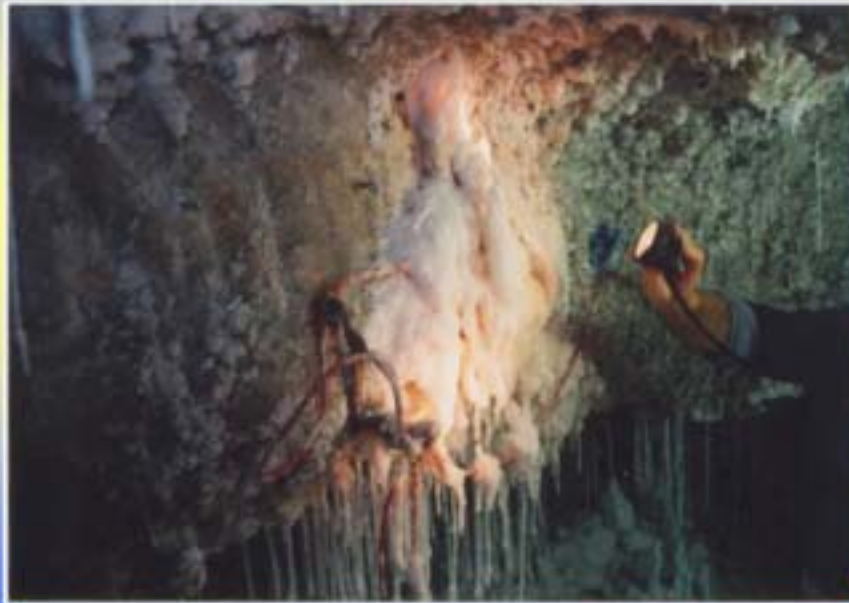
Südstoß Abbau  
3/637  
Hauptzutrittsstelle  
heute versiegt

Das sieht aus der Nähe betrachtet folgendermaßen aus. Sie sehen hier auskristallisiertes Steinsalz und an dieser Stelle läuft die Salzlösung in das Grubengebäude. Ich sagte es schon, man kann dieses Loch, genauer gesagt, den Stoß, wo die Flüssigkeit herausläuft, nicht richtig orten.

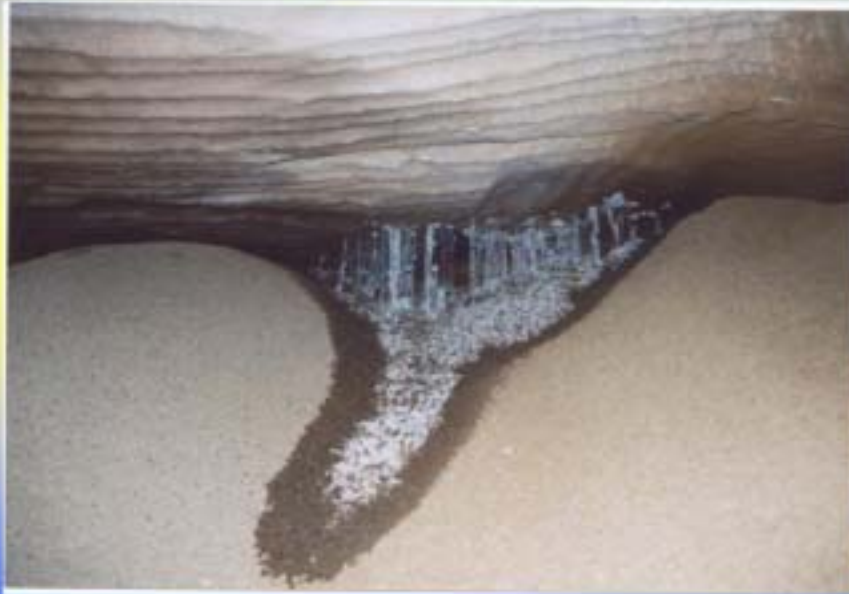
Firste Abbau  
3/658

Eine Sohle tiefer liegt der Abbau 3 auf der 658-m-Sohle. Sie sehen hier die Kiesel-  
schüttung. Der Abbau wurde, ich sagte es bereits, vollständig mit Drainagekies ge-  
füllt. Die Lauge, die von oben durchsickert, kann durch den Drainagekies fließen. Sie  
wird auf der Deponiefolie gesammelt und abgeleitet, wobei die erfasste Menge ermit-  
telt wird.

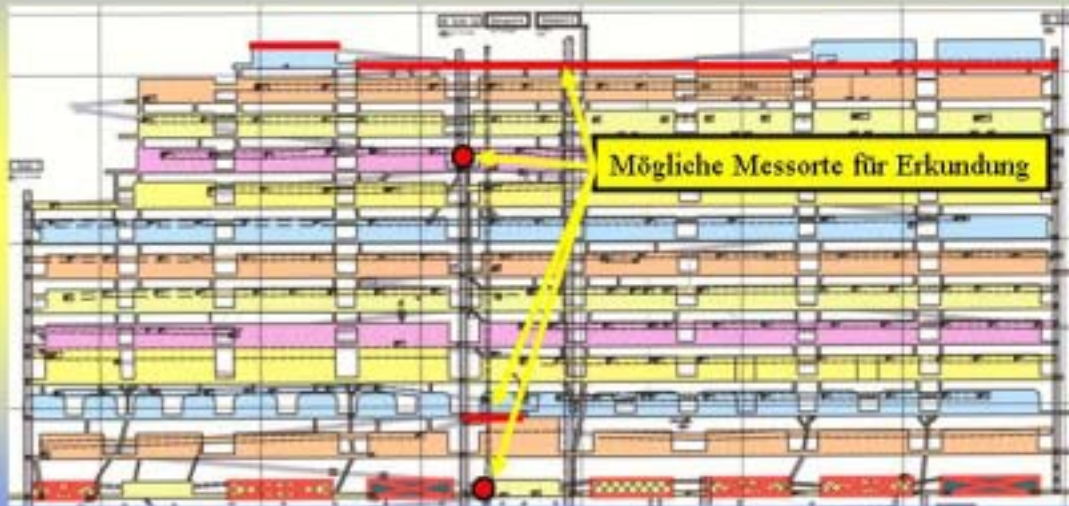
## Erkundungsmöglichkeiten des Salzlösungszutritts

Wenn wir uns die möglichen Messorte im Schnitt ansehen, also einen Blick von Süden hier auf die Abbaukammern richten, dann sehen wir, dass sich diese Messorte doch nur bedingt eignen. Lediglich auf der 490-m-Sohle konnten wir damals über die gesamte streichende Erstreckung durchgehend messen, über alle Abbaukammern hinweg. Auf der 553-m-Sohle ist nur eine Strecke, die nach Süden führt. Auf der 700-m-Sohle haben wir nur etwa 20 bis 30 m Strecke im Bereich der Südflanke, und auf der 750-m-Sohle gibt es auch nur eine Strecke. Und mit solchen punktuellen Aufschlüssen kann man wenig anfangen, wenn man zerstörungsfrei erkunden will.
