Betrifft: Asse

Stand der Erkundungsarbeiten für Schacht 5

Peter L. Wellmann

05. November 2015

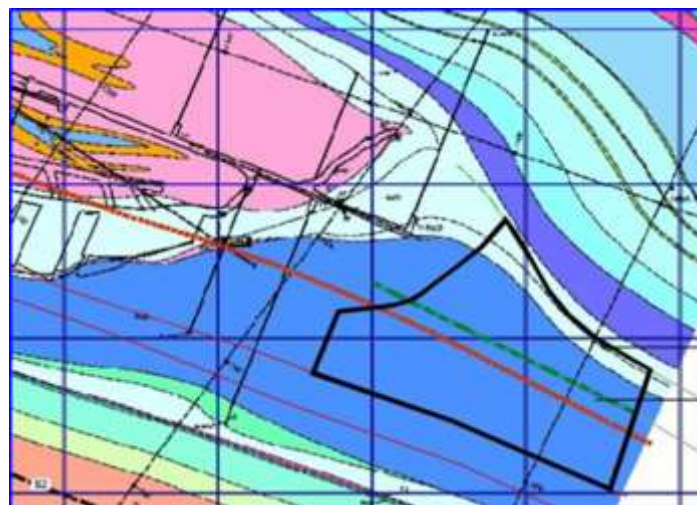
Sohlenriss 700-m-Sohle

Der Auswahl zugrundeliegende Geologie – vor Erkundung !

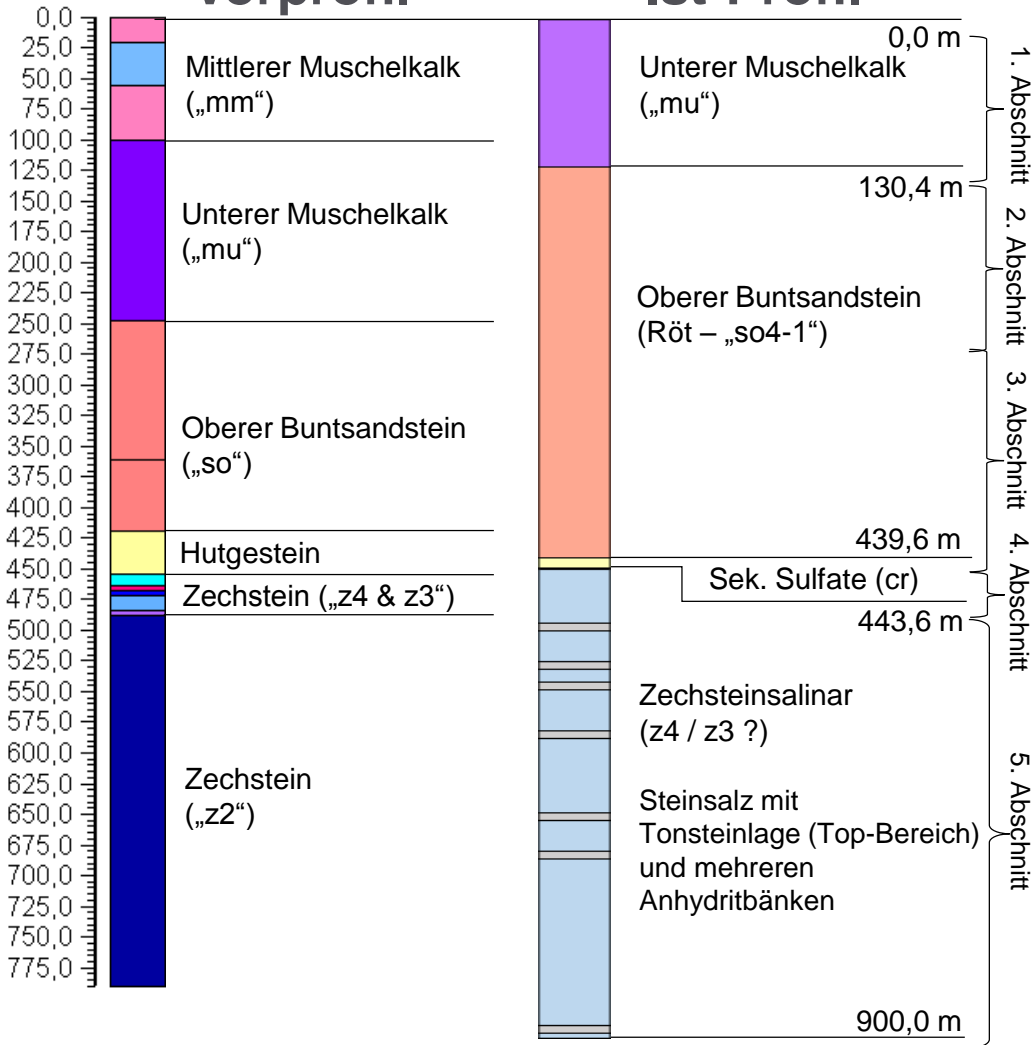
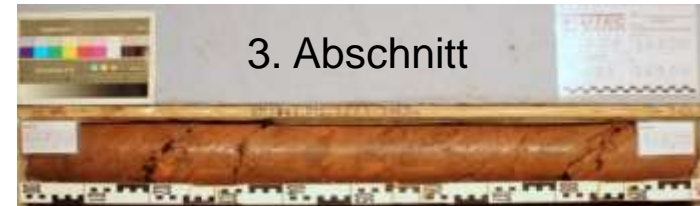
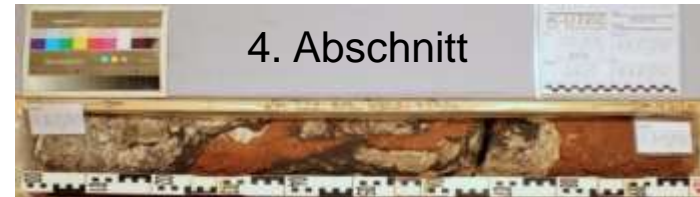
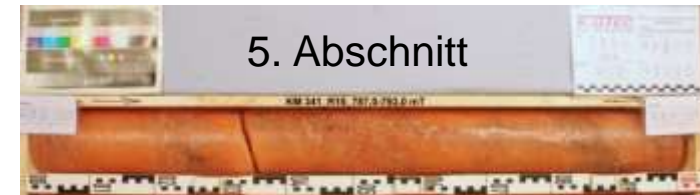
Vorprofil

Ist-Profil

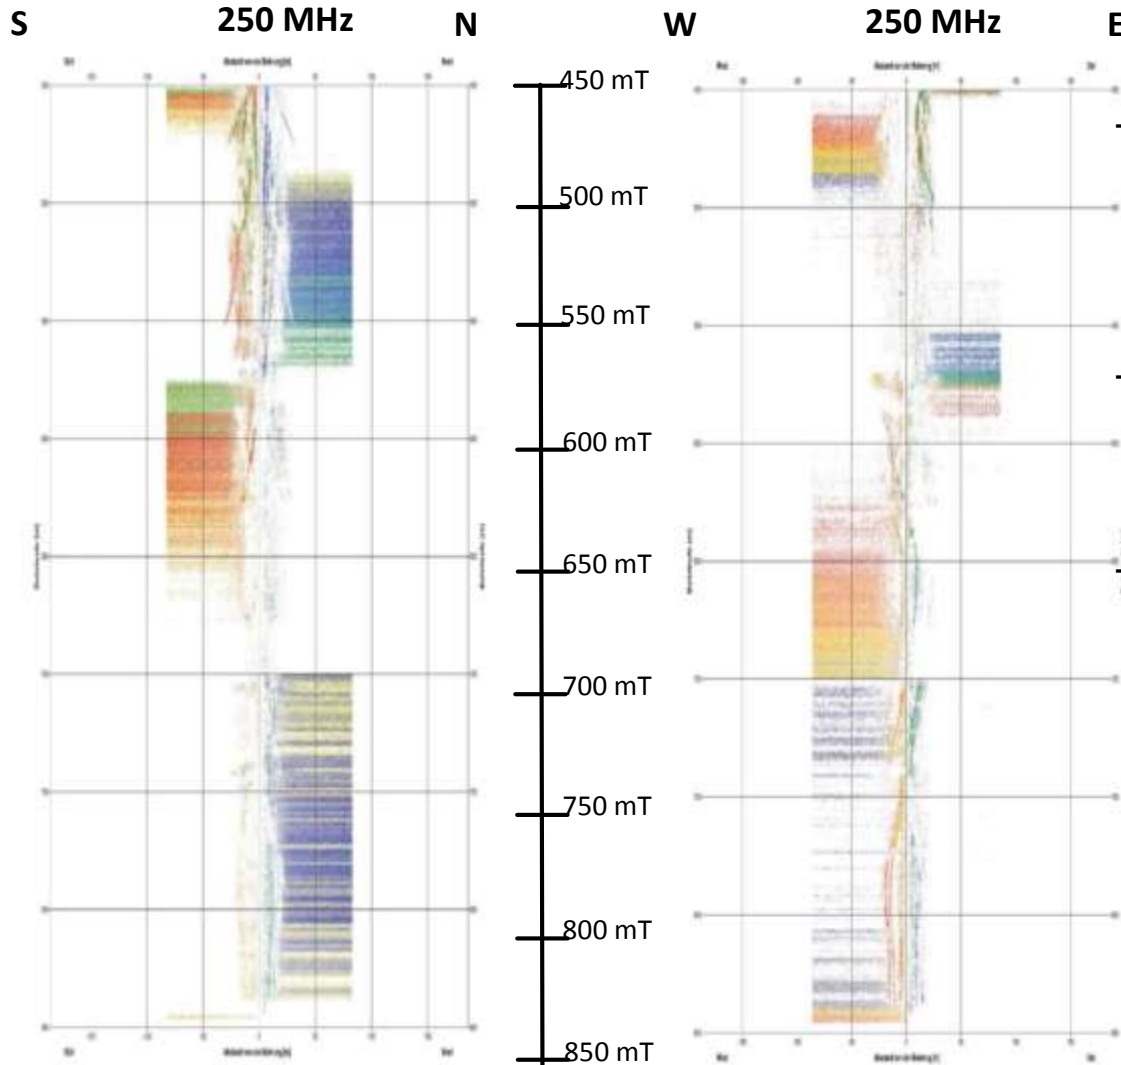
Ergebnisse der Erkundungsbohrung Remlingen 15 / EMR-Messungen

- Die Messergebnisse zeigen bis ca. 650 m ein steiles Einfallen der Schichten / bzw. der Flanke in südliche Richtung
- Ab 650 m wechselt das ebenfalls steile Einfallen in westliche und östliche Richtung
- Die Messergebnisse decken sich dabei mit den Befunden der geologischen Feldaufnahme

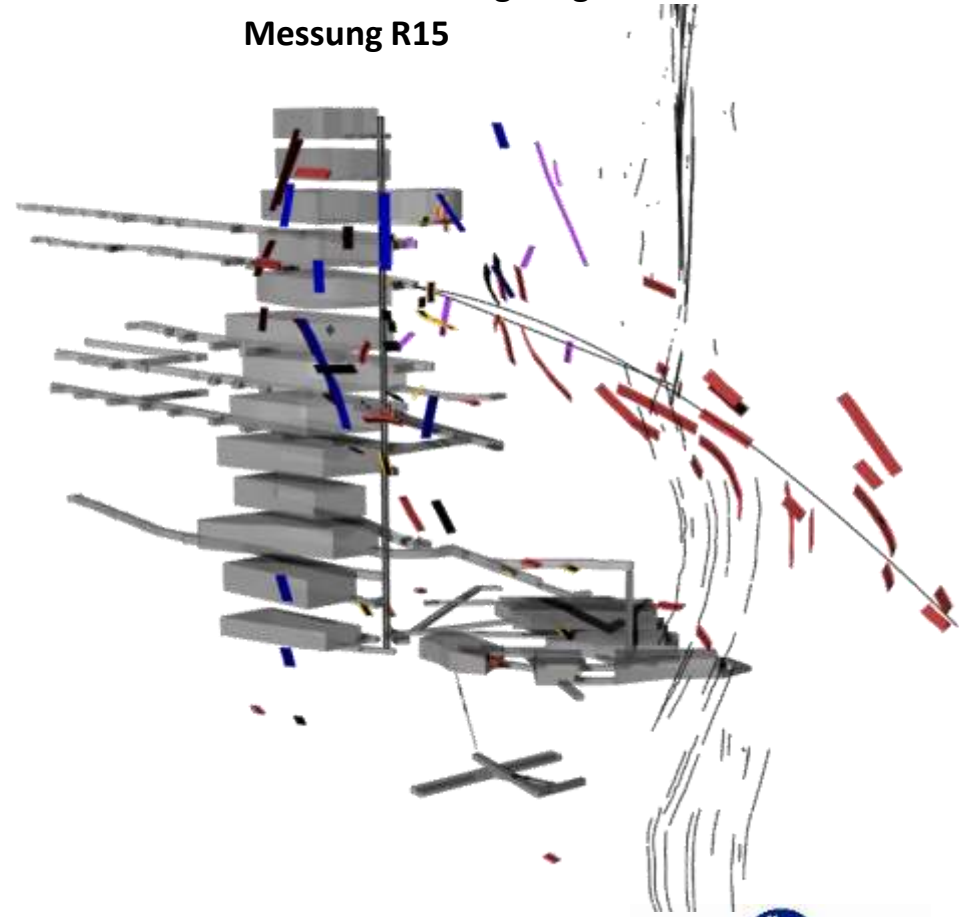
- Reflexionen Messung BS3, 50 MHz-Messung EBrG. 574-1 und 250 MHz-Messung R15
