Bundesamt für Strahlenschutz

141. ZWISCHENBERICHT EXTENSOMETERMESSUNGEN

Extensometermessungen

24. Juni 2014

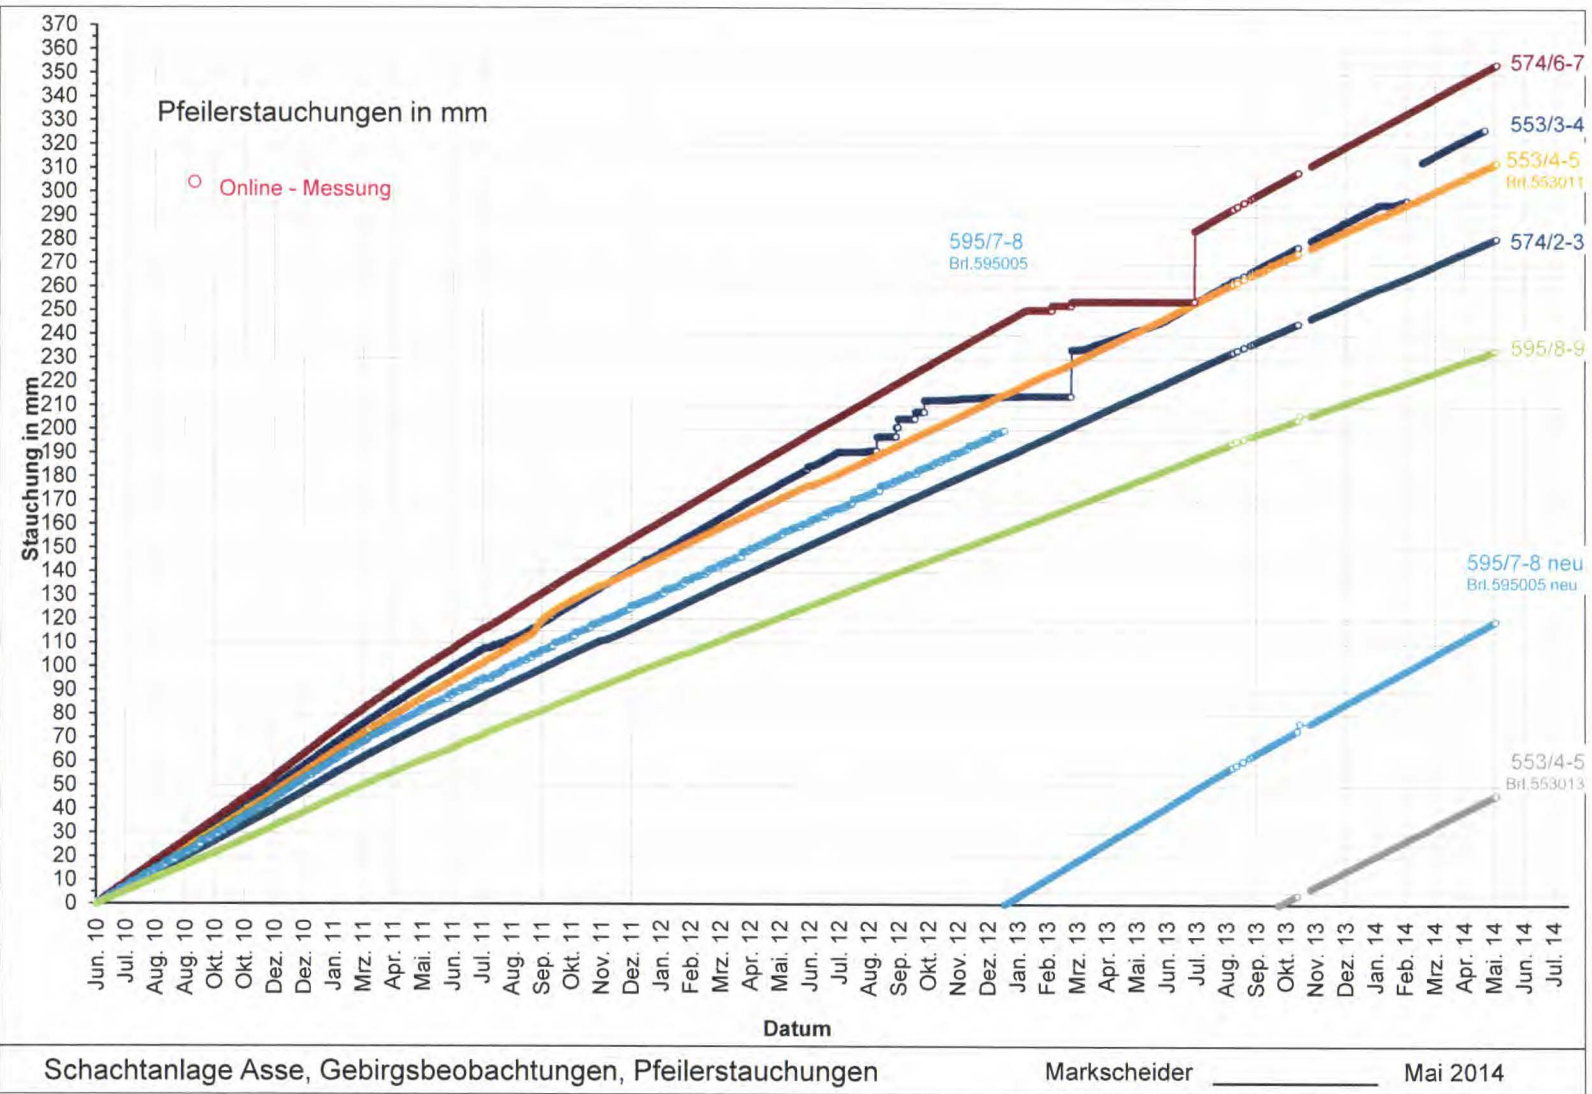
Abbildung 5b: Elektronische Messwerte der Extensometer auf der 553- bis 595-m-Sohle

Am 03.02.2014 wurde bei Nachschnitarbeiten das Kabel am Extensometer 511/532 beschädigt. Seit 06.03.2014 ist der Defekt behoben. Am Extensometer 553/3-4 war vom 24.04.2014 bis 07.05.2014 das Kabel defekt. Am Extensometer 679/5-6 wurde am 12.02.2014 ein neuer Wegaufnehmer installiert. Hierdurch wurde der Messwertverlauf beeinflusst (Abbildung 5a bis 5d).
