Stand: 27.04.2016

Titel der Unterlage:  
VISUELLE BEOBACHTUNGEN IN DEN PFEILERN - 17. BERICHT 2015

Ersteller:  
ASSE-GMBH.

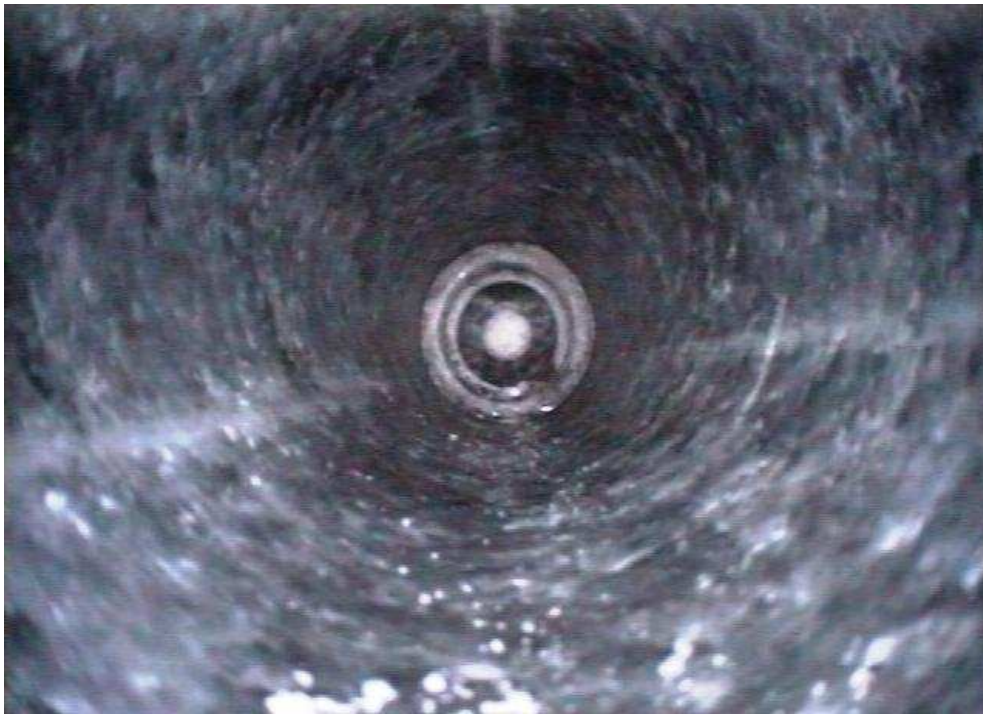
*Foto 2e: Bohrlochende bei 57,44 m*

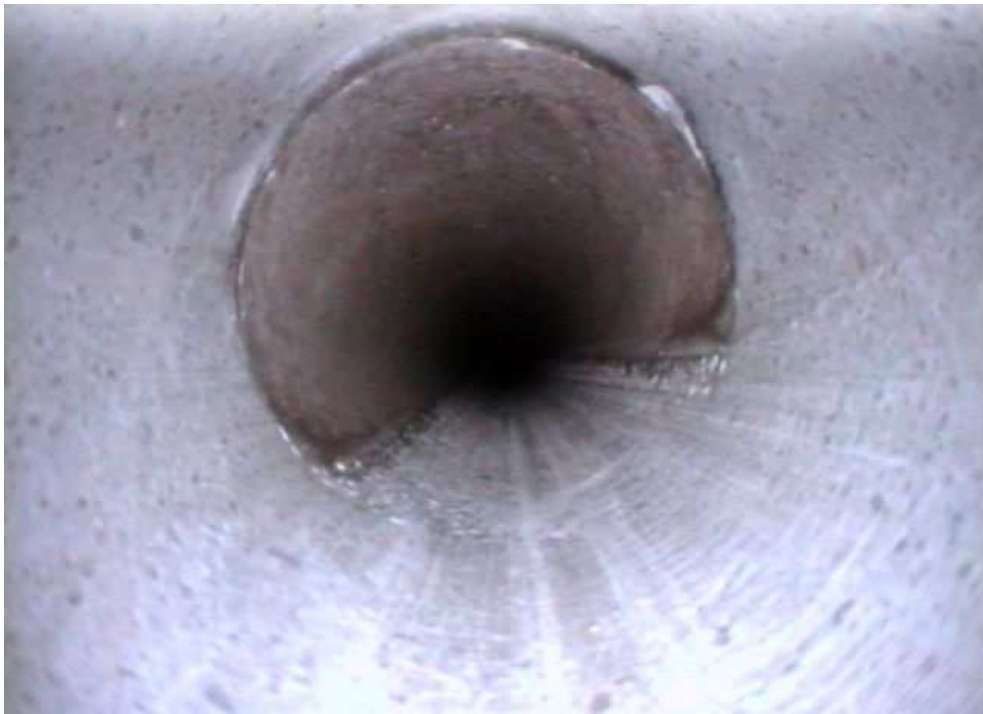
*Foto 3c: Anfang Mauer bei 10,75 m*

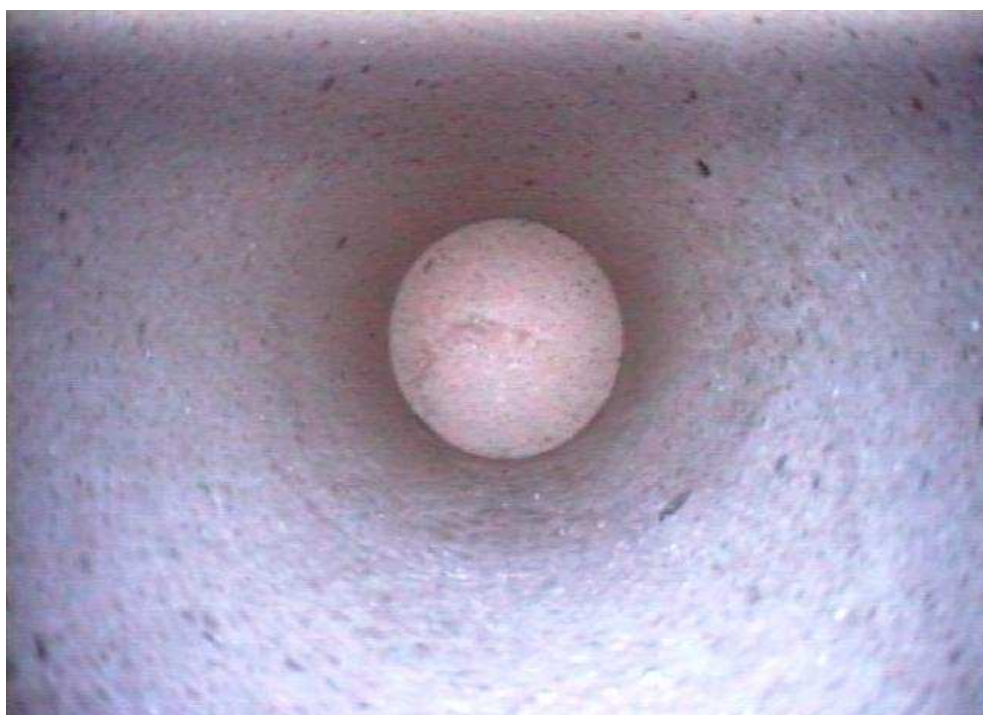
*Foto 3j: Bohrlochende bei 47,93 m*

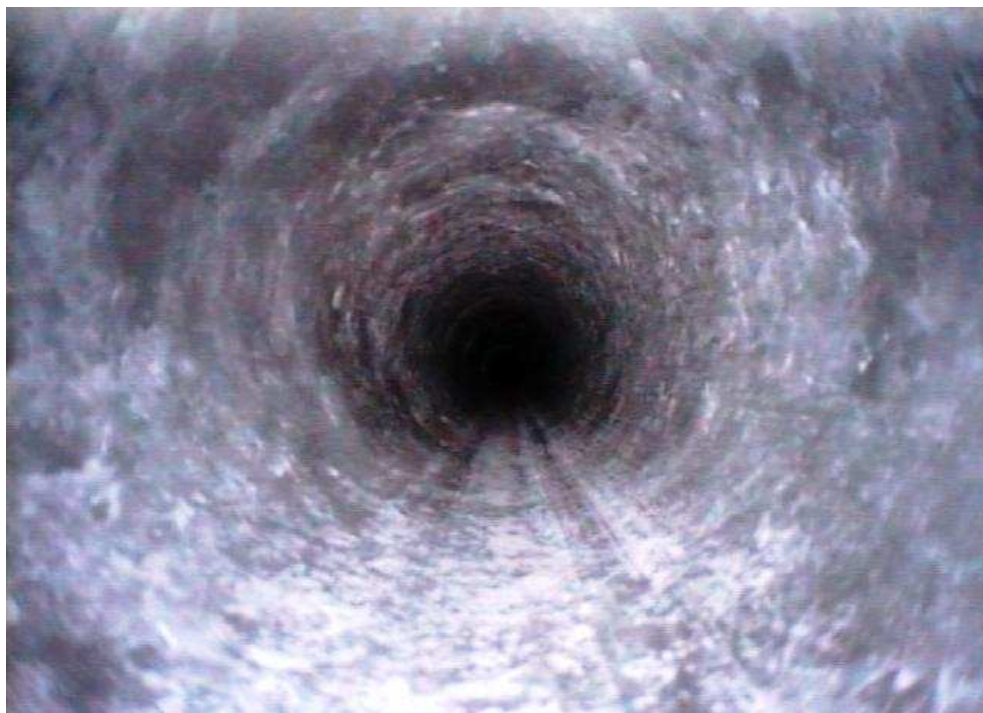
*Foto 5a: Bohrloch bei 24,0 m*

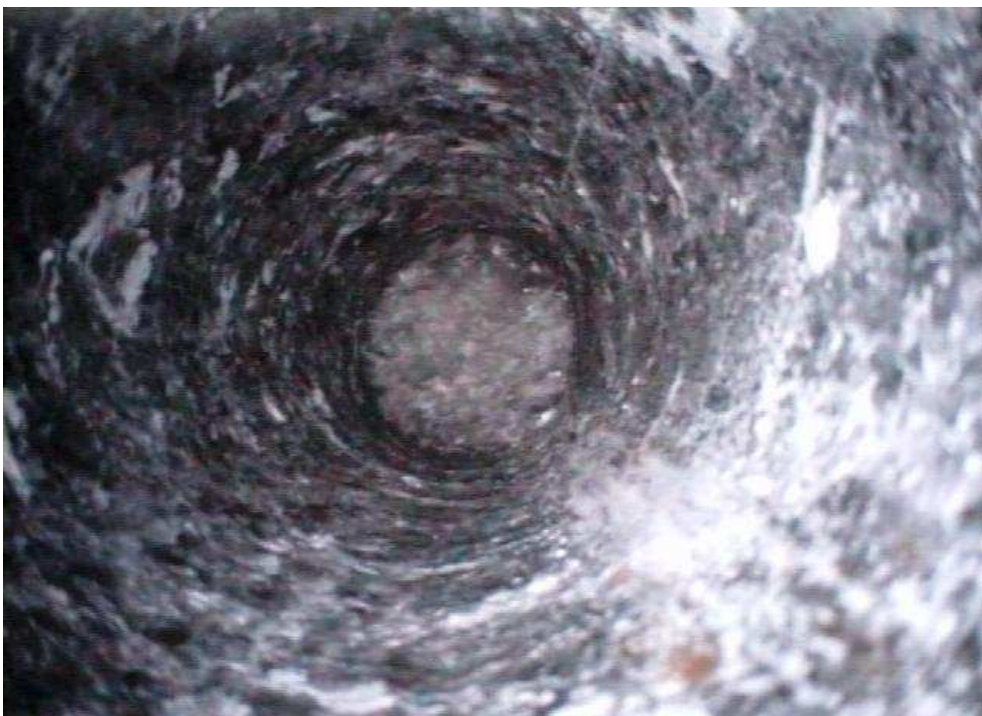
Im Pfeiler 12-13 auf der 700-m-Sohle ist im Bohrloch 700/12-13 (700005) bei 39,9 m ein neuer Riss zu erkennen. Ab 36,6 m konvergiert das Bohrloch auf < 70 mm Durchmesser (Anhang 12).

*Foto 12f: Bohrlochende bei 61,87 m*
