Bundesamt für Strahlenschutz

147. ZWISCHENBERICHT ZU DEN EXTENSOMETERMESSUNGEN

ASSE-GMBH

Kurztitel der Unterlage:
 147. Zwischenbericht zu den Extensometermessungen

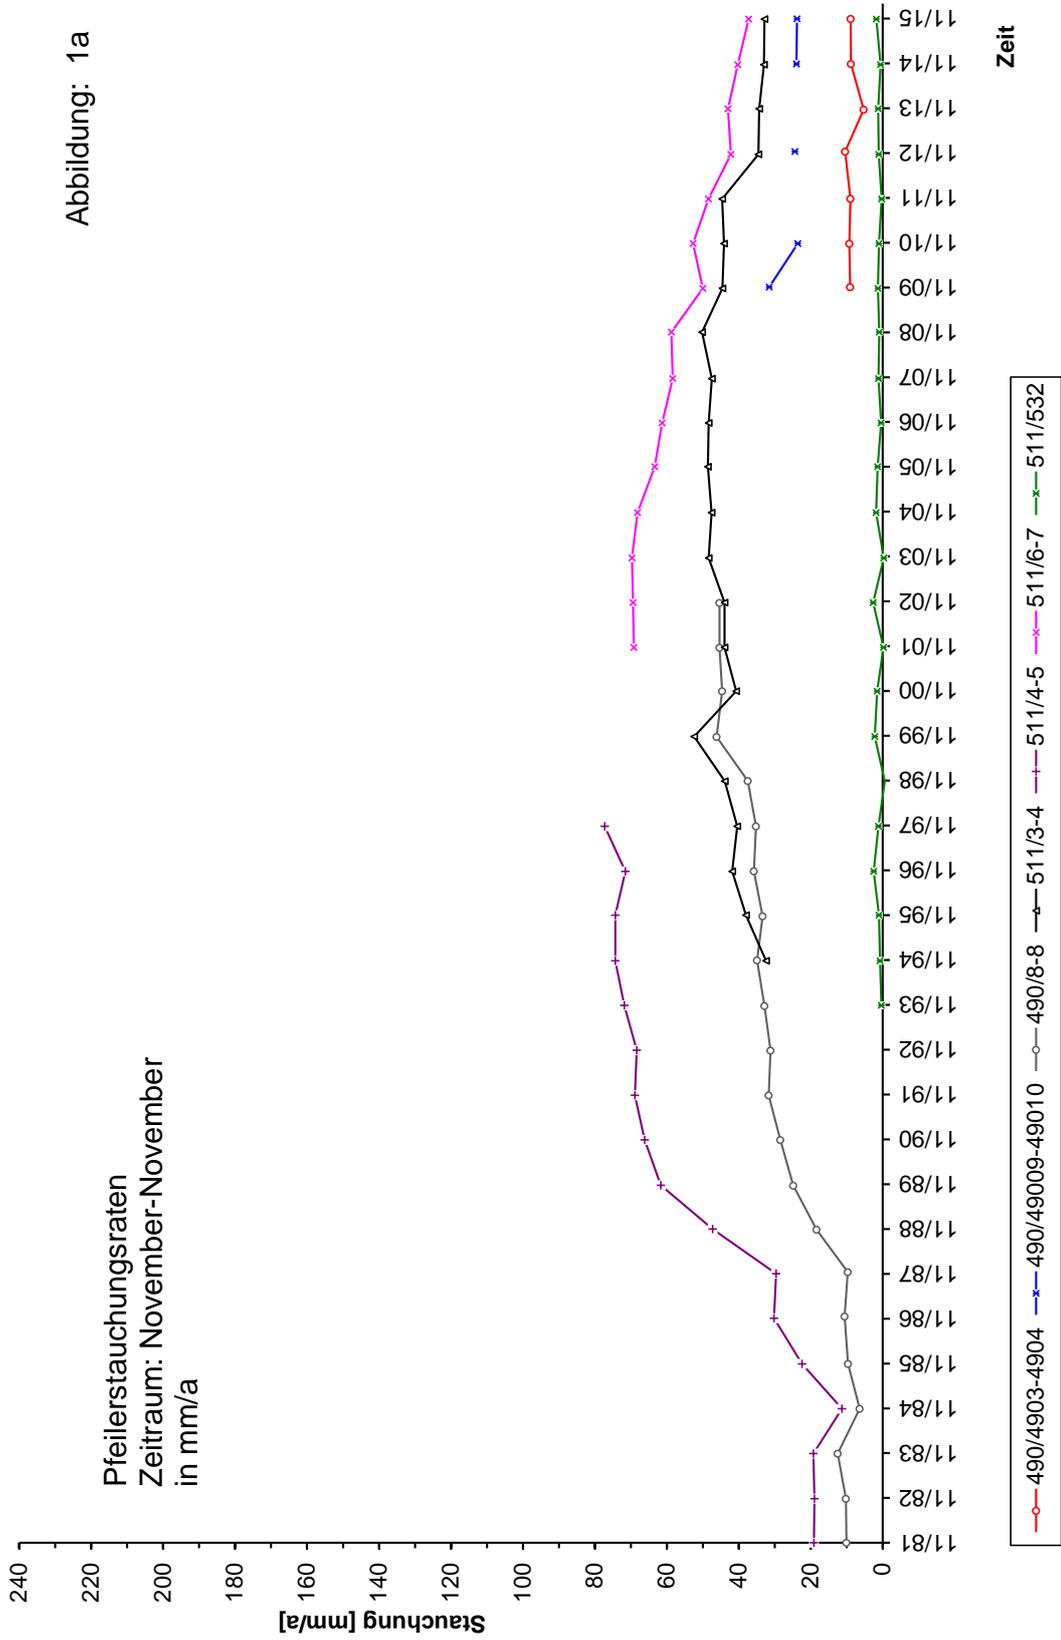
Abbildung 1a: Pfeilerstauchungsraten 490- und 511-m-Sohle [mm/a]

Die für die Abbaue 3 und 8 der 490-m-Sohle ermittelte vierteljährliche Pfeilerstauchungsrate hat nach einem zwischenzeitlichen Rückgang wieder zugenommen.

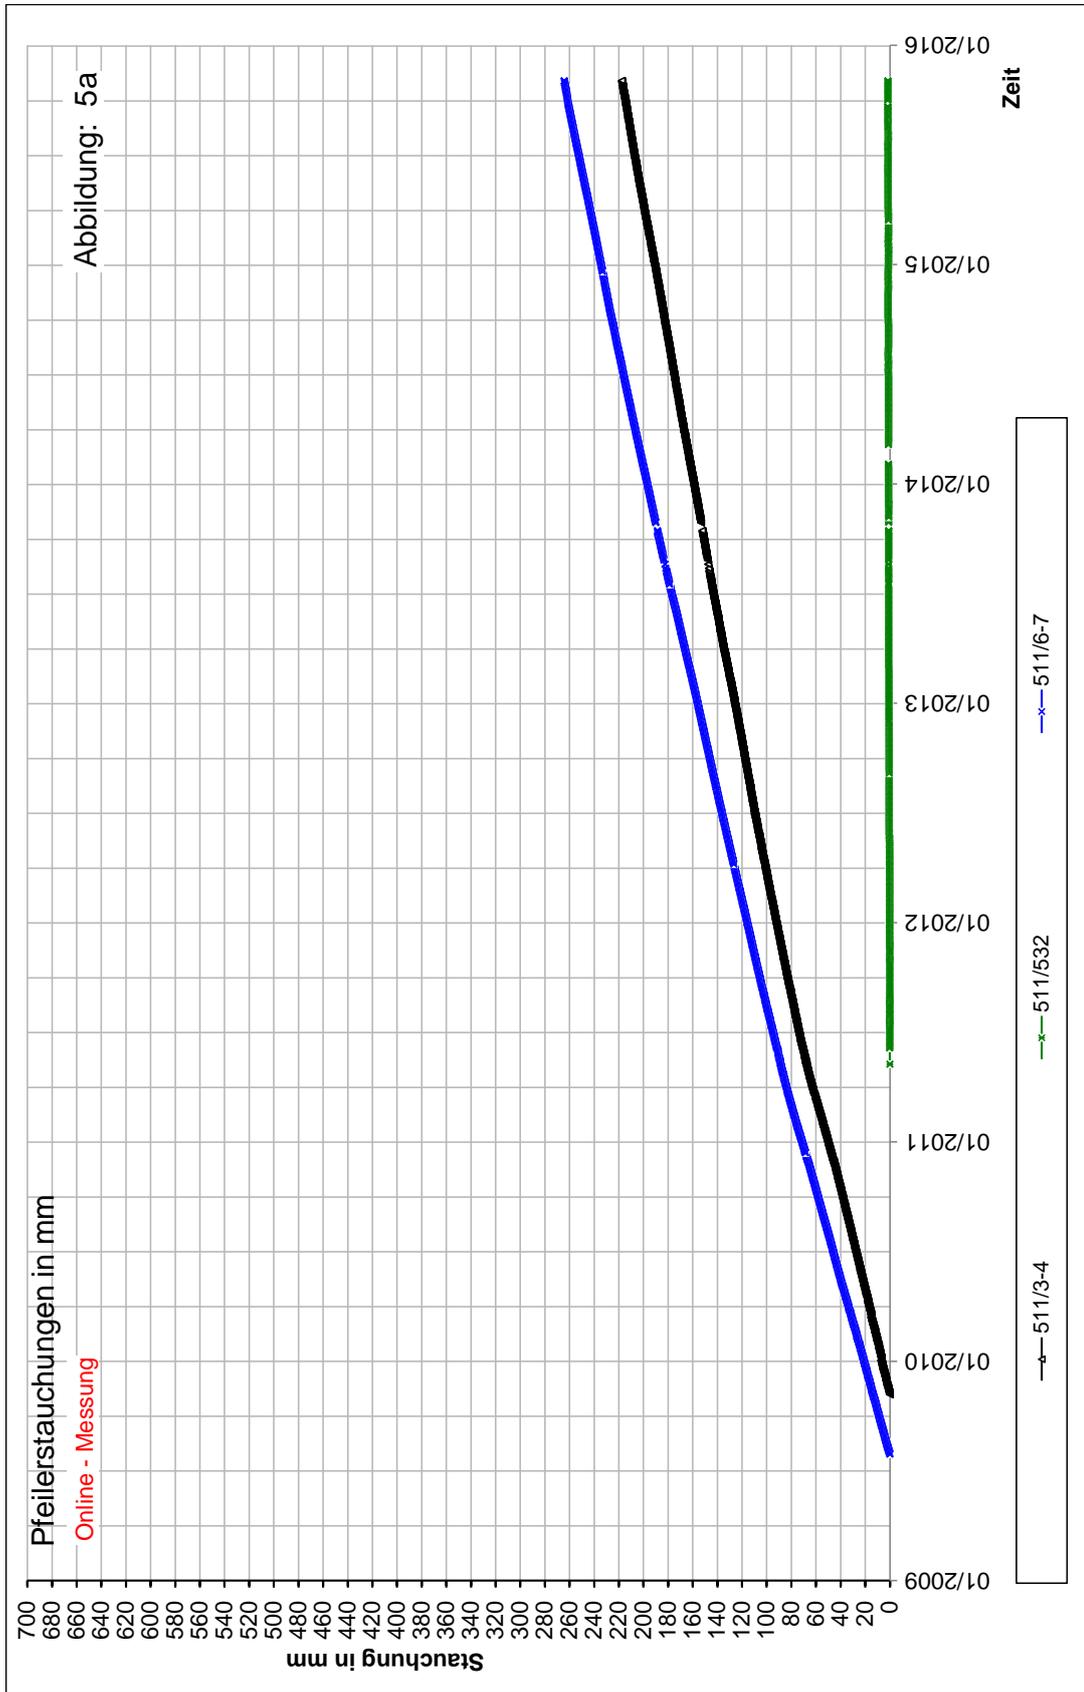
Abbildung 5a: Pfeilerstauchungen [mm] der Extensometer auf der 511-m-Sohle (elektronische Messwerte)

Abbildung 5a bis 5f zeigt die aus den elektronischen Messungen der Standortüberwachung ermittelten Pfeilerstauchungen. Die Graphen von ersetzten oder neu eingerichteten Extensometern beginnen jeweils zum Zeitpunkt der Aufnahme der Messungen bei 0 mm Stauchung.
