IFG: GEBIRGSMECHANISCHE STELLUNGNAHME ZUM MONITORINGBERICHT DER ASSE-GMBH FÜR DEN WENDELSTRECKENBEREICH VON DER 725-M-SOHL E BIS ZUR 775-M-SOHL E (TVF V)

Gebirgsmechanische Stellungnahme zum Monitoringbericht der Asse-GmbH für den Wendelstreckenbereich von der 725-m-Sohle bis zur 775-m-Sohle (TVF V)

Leipzig, den 31.01.2014

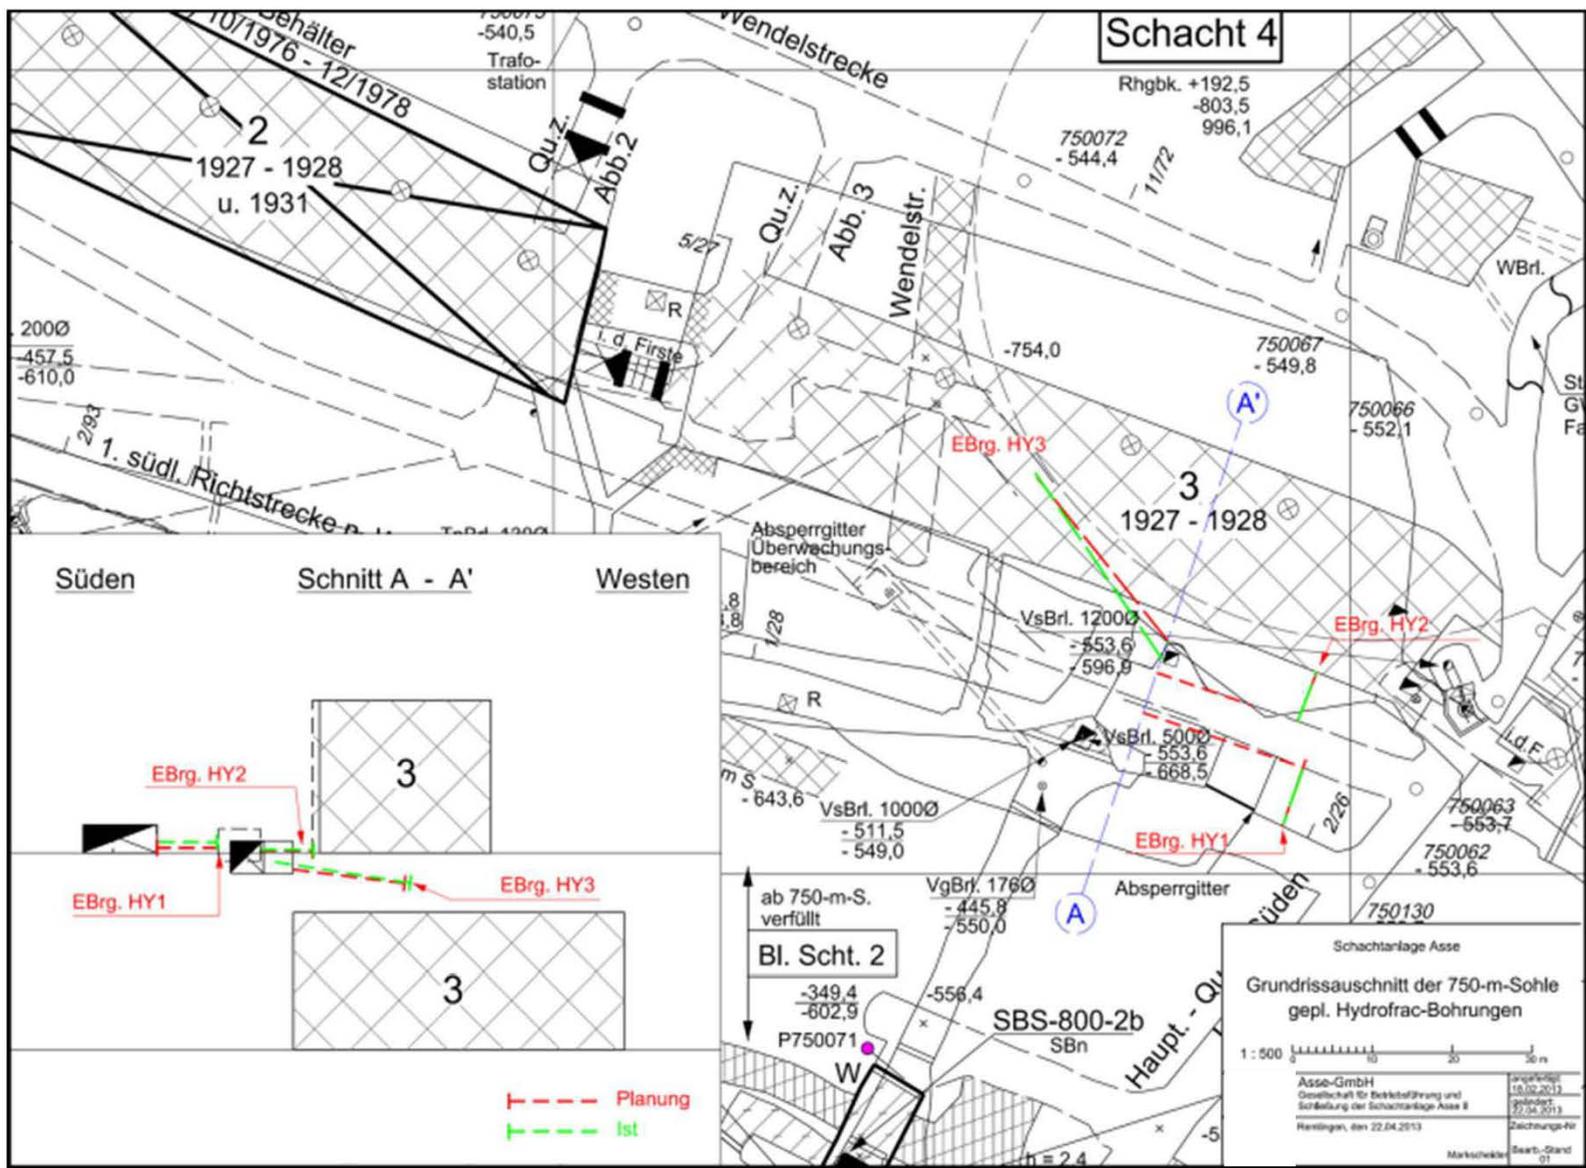
Anhang
12

Grundrissliche Lage der Erkundungsbohrungen HY1 bis HY3 in der Wendel auf Höhe des Abbaus 3/750 (Na2), Riss aus [2]

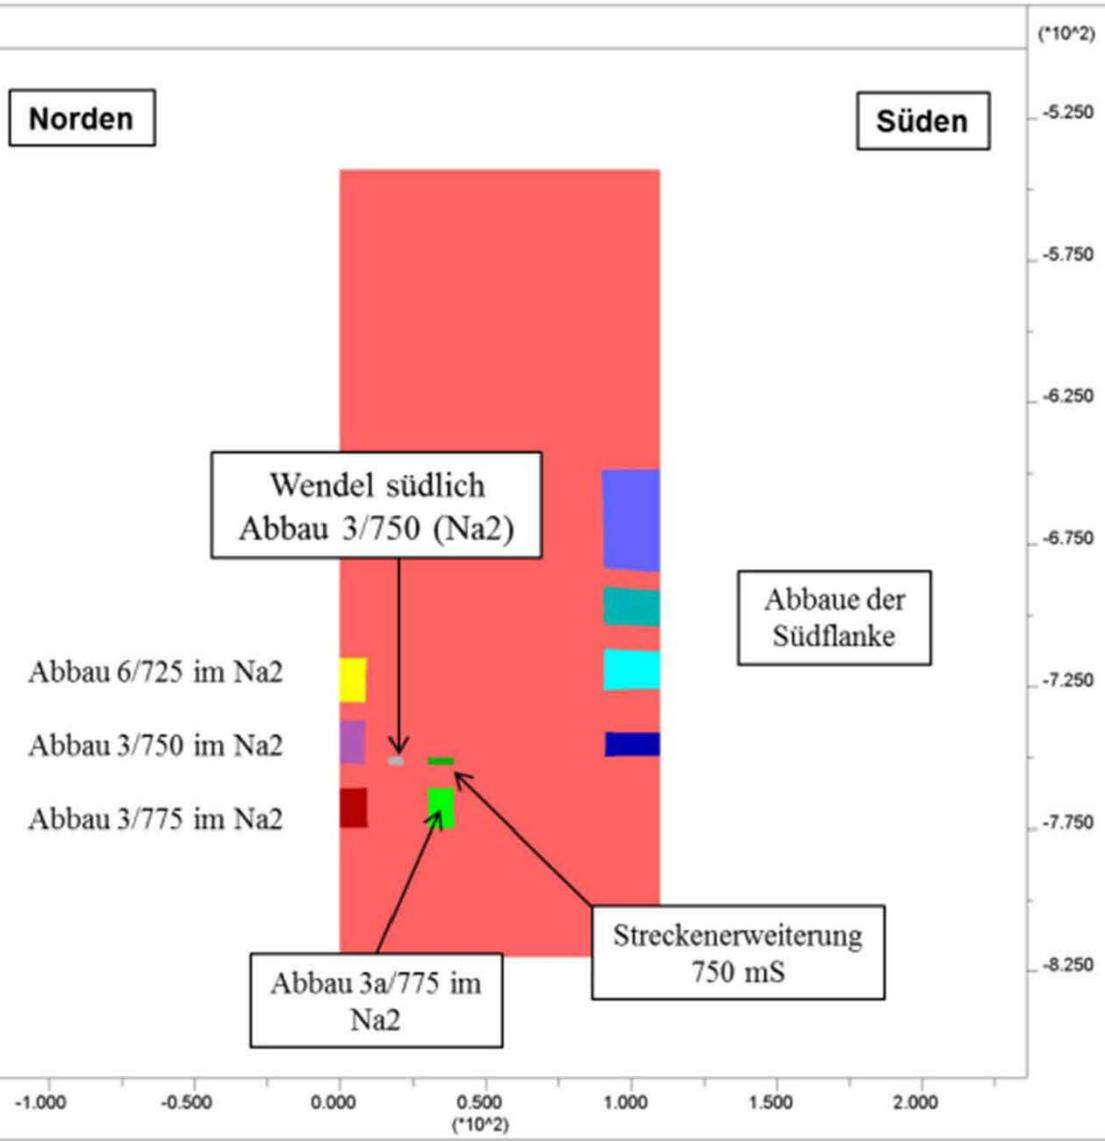
Ebenes Rechenmodell als querschlägiger Vertikalschnitt

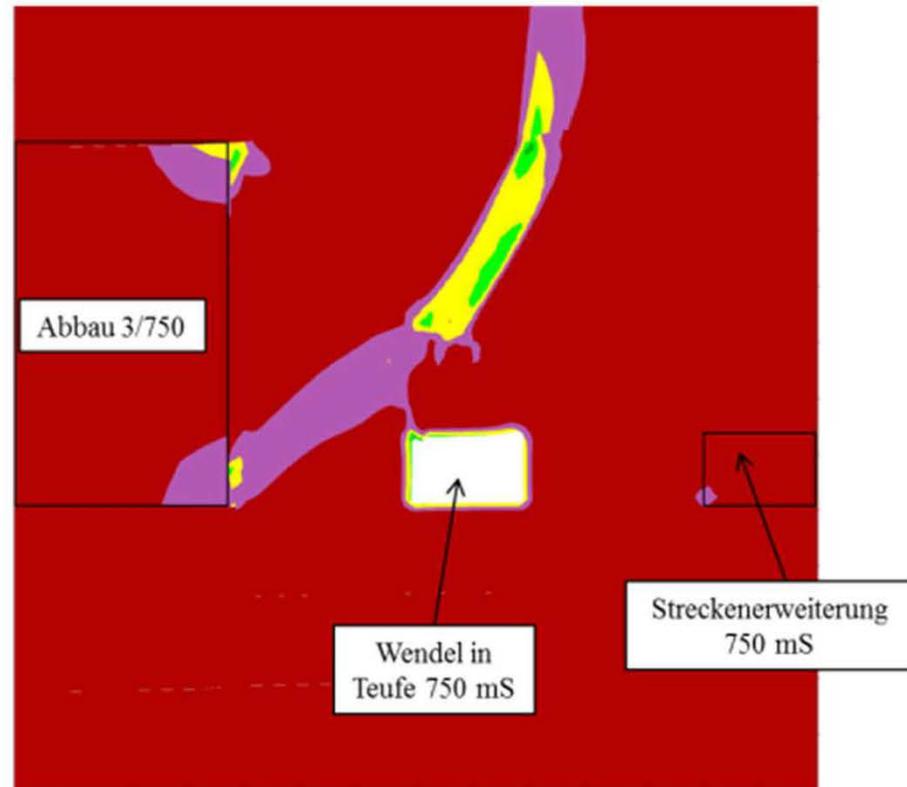
Anhang
19

Aus dem Risswerk übertragene Geologie und als Rechenergebnis gegenwärtige
Gesamtscherdeformation im Bereich der Wendel

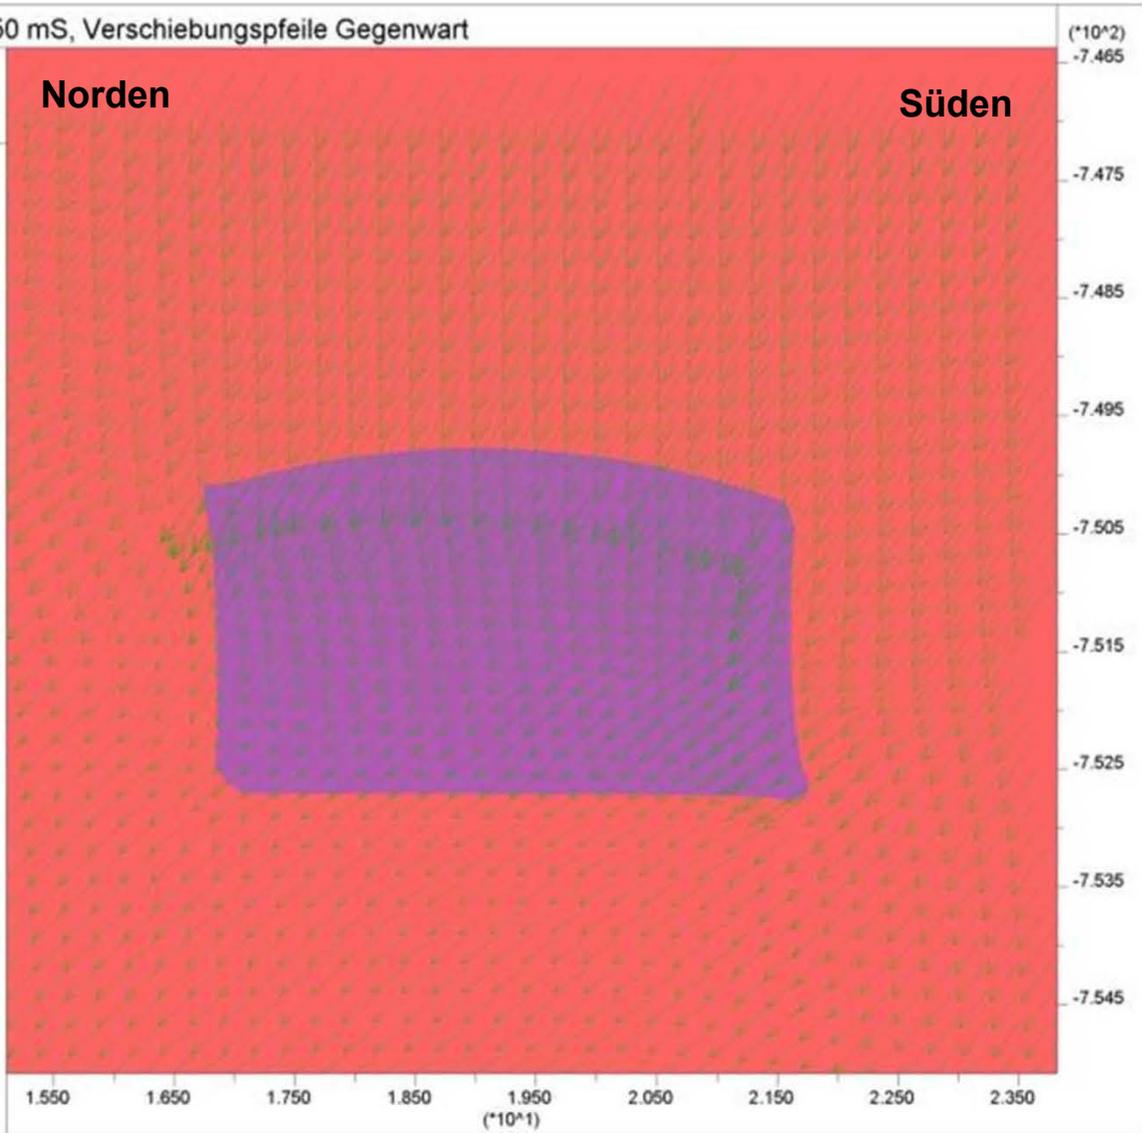
Anhang
20

Rechenergebnis: Akkumulierte Verschiebungen ab Anfang 1918 bis zur Gegenwart

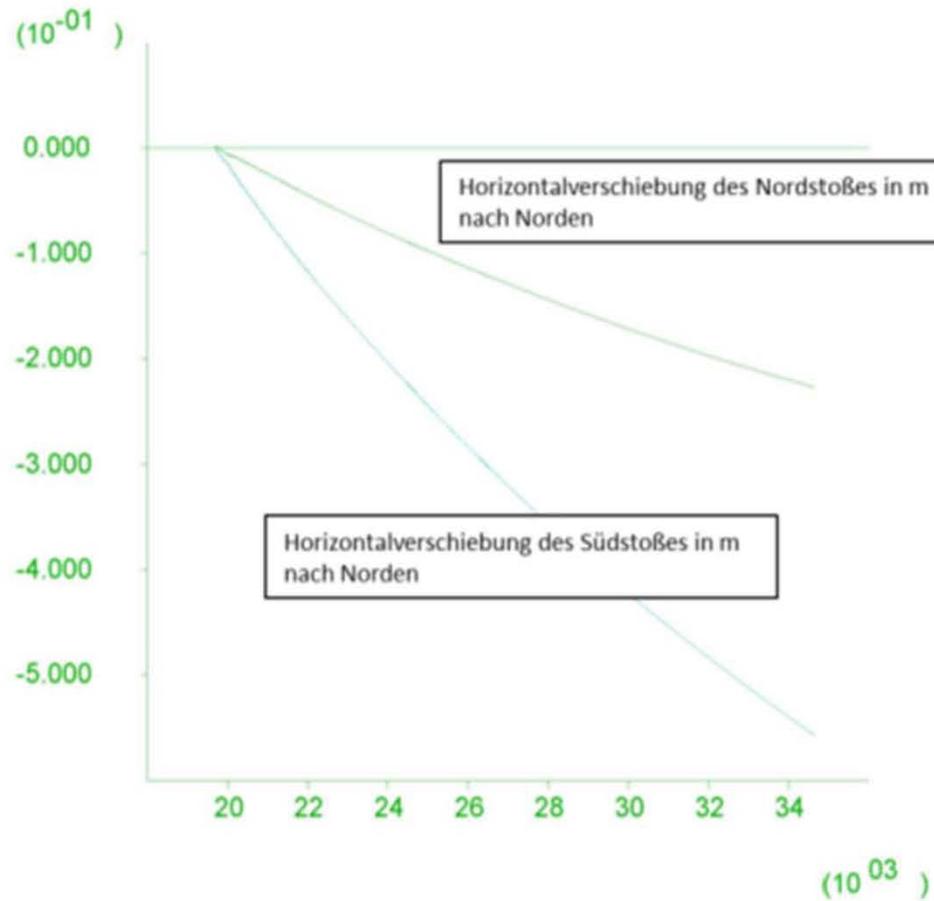
Anhang
21

Darstellung der akkumulierten Horizontalverschiebungen ab 1972 bis zur Gegenwart

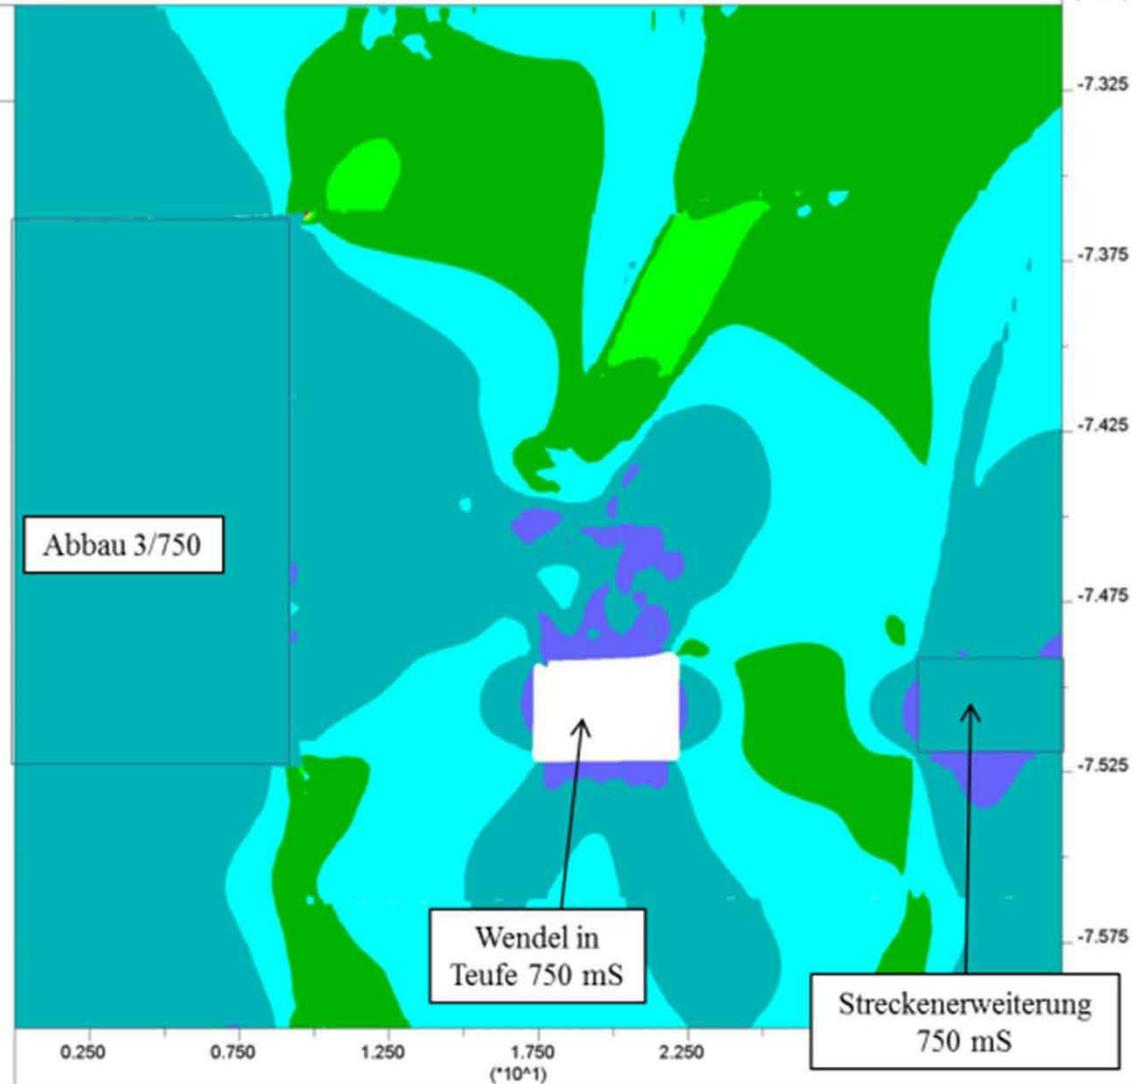
Anhang
22

Rechenergebnis: Gegenwärtige Minimalspannung in MPa

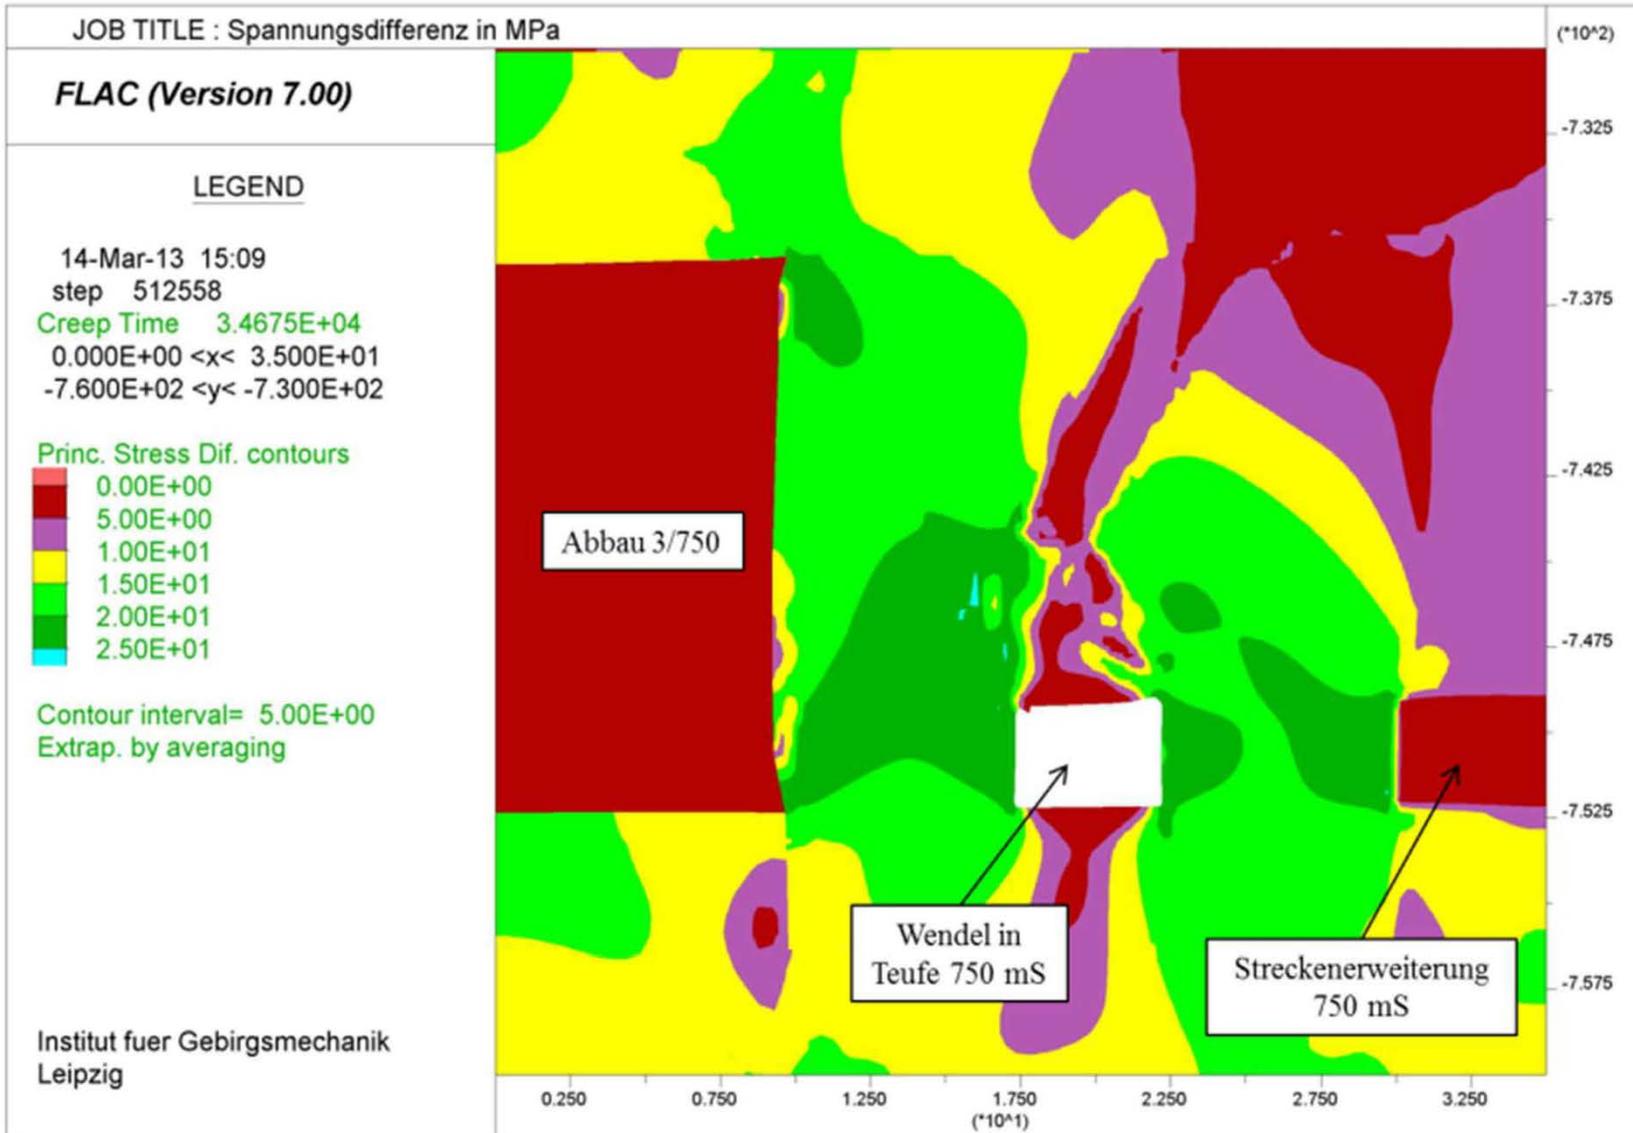
Anhang
23

Rechenergebnis: Gegenwärtige Hauptspannungsdifferenzen in MPa

Rechenergebnis zur gegenwärtigen Situation: Entfestigung in der Wendelfirste bis zum Carnallit und Ausbildung des Vertikalrisses am Nordstoß

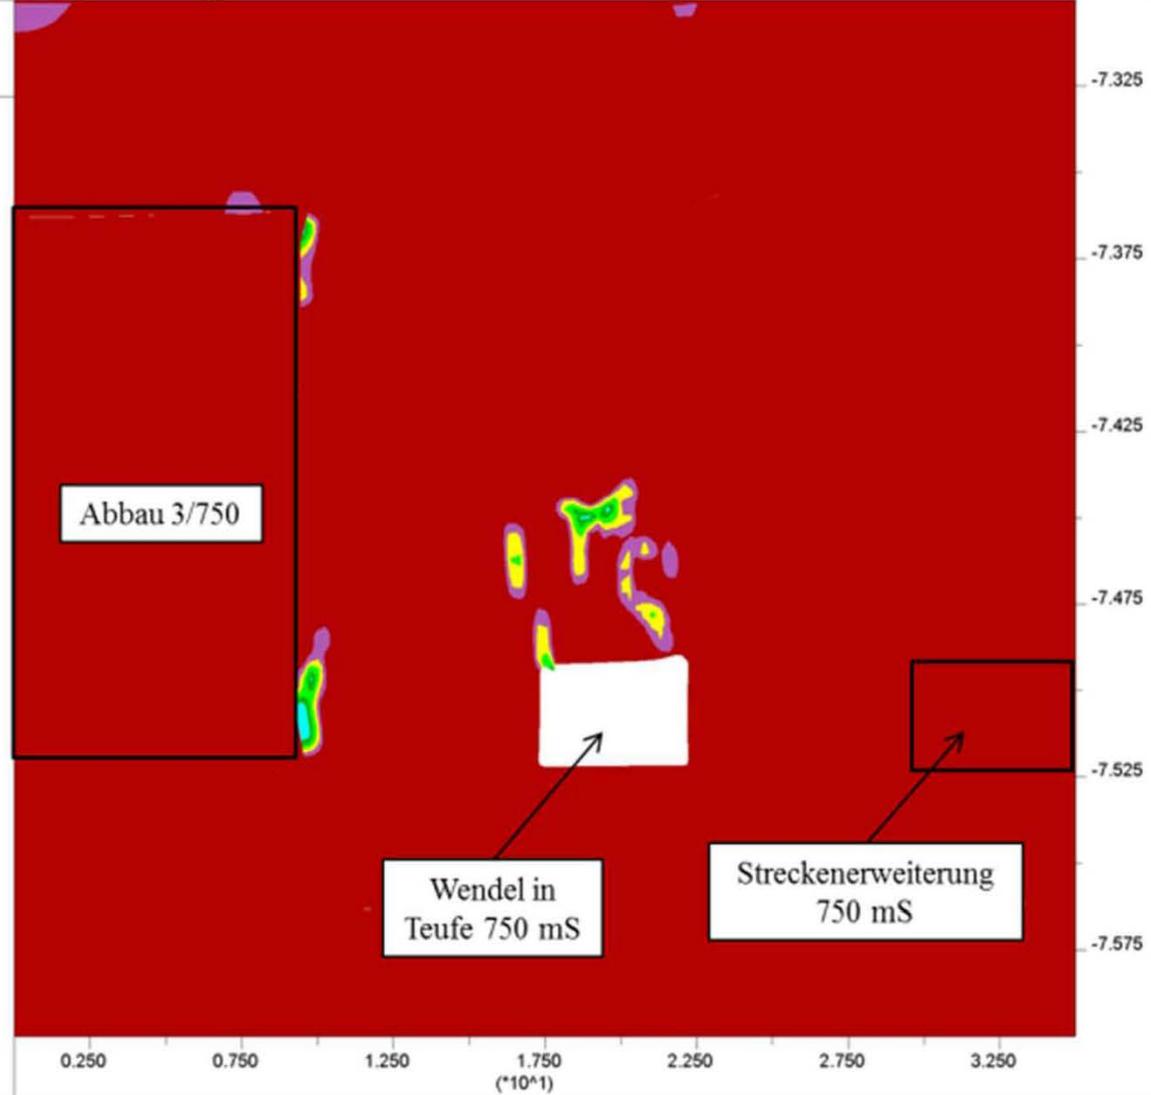
Rechenergebnis: Gegenwärtige dilatante Entfestigungsbereiche

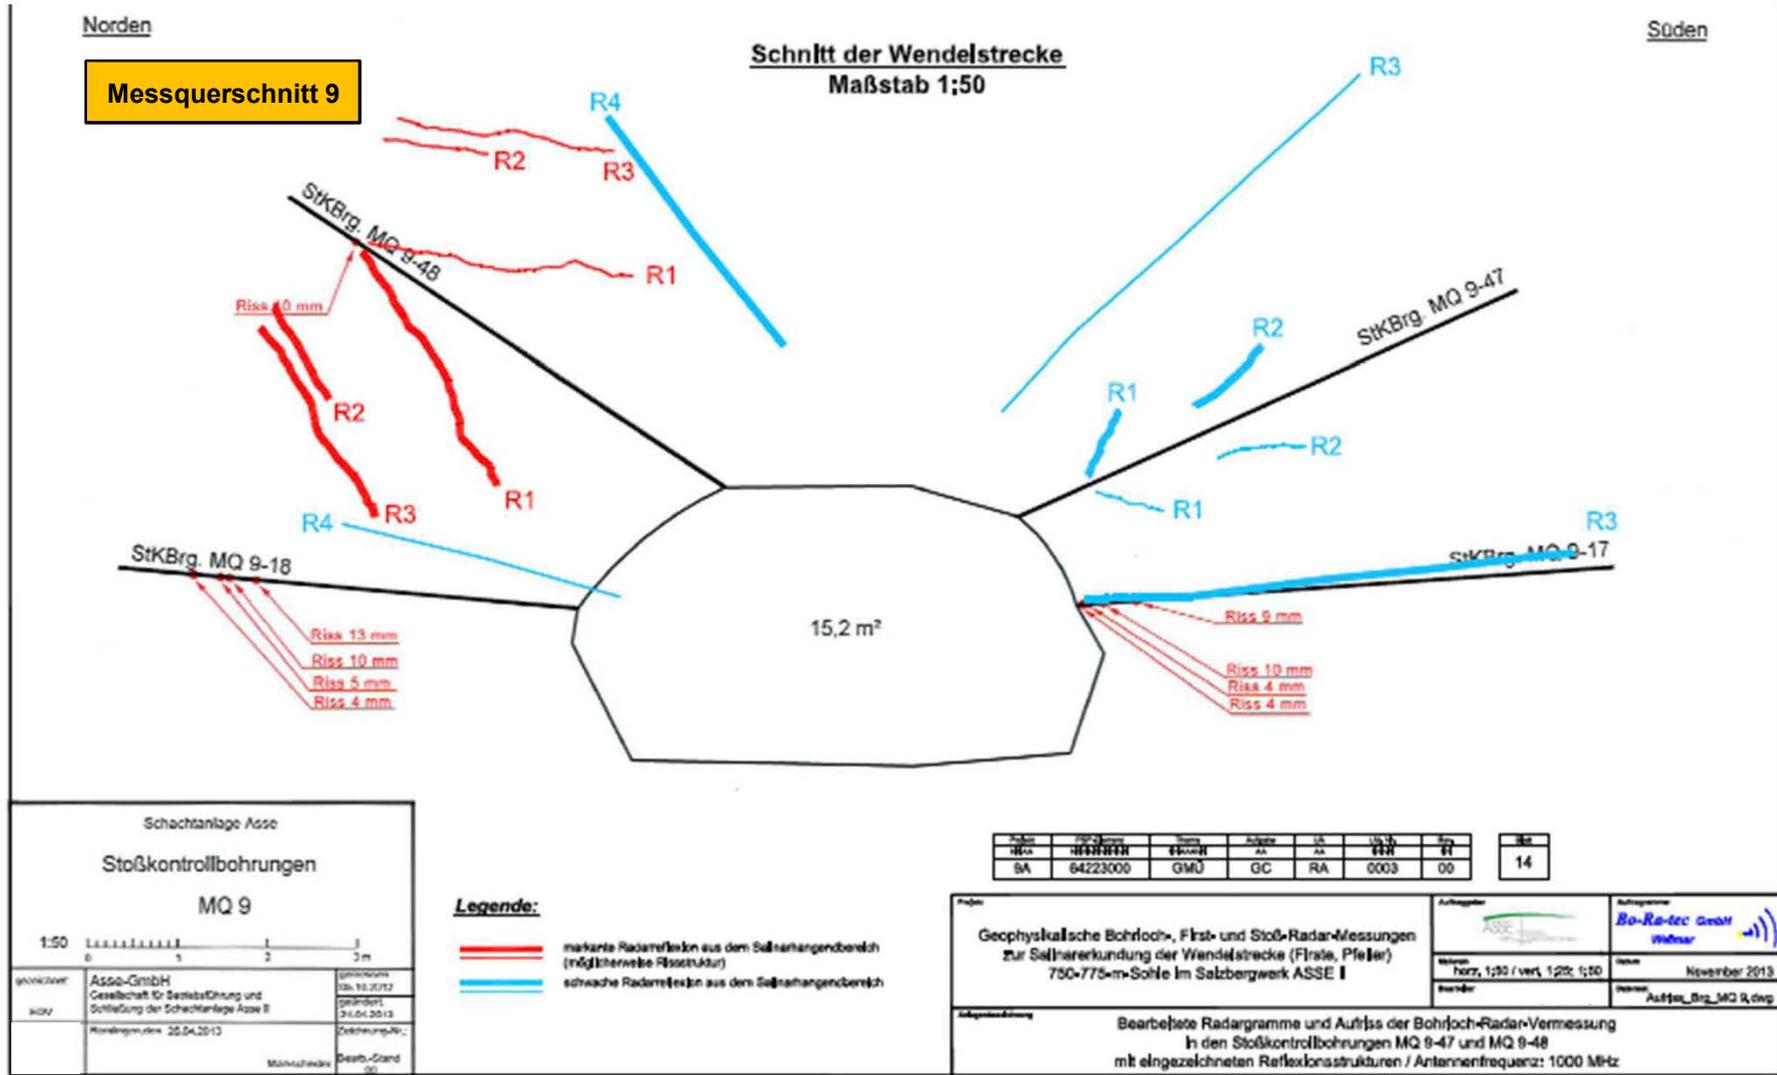
Messquerschnitt 9

Auszug aus [4]: Zuordnung der Radarreflektoren zur Risserkundung mittels Bohrungen
(Die Raumlage der Reflektoren ist nicht sicher, die Wahrscheinlichkeit steigt von blau nach rot und von dünn nach dick)

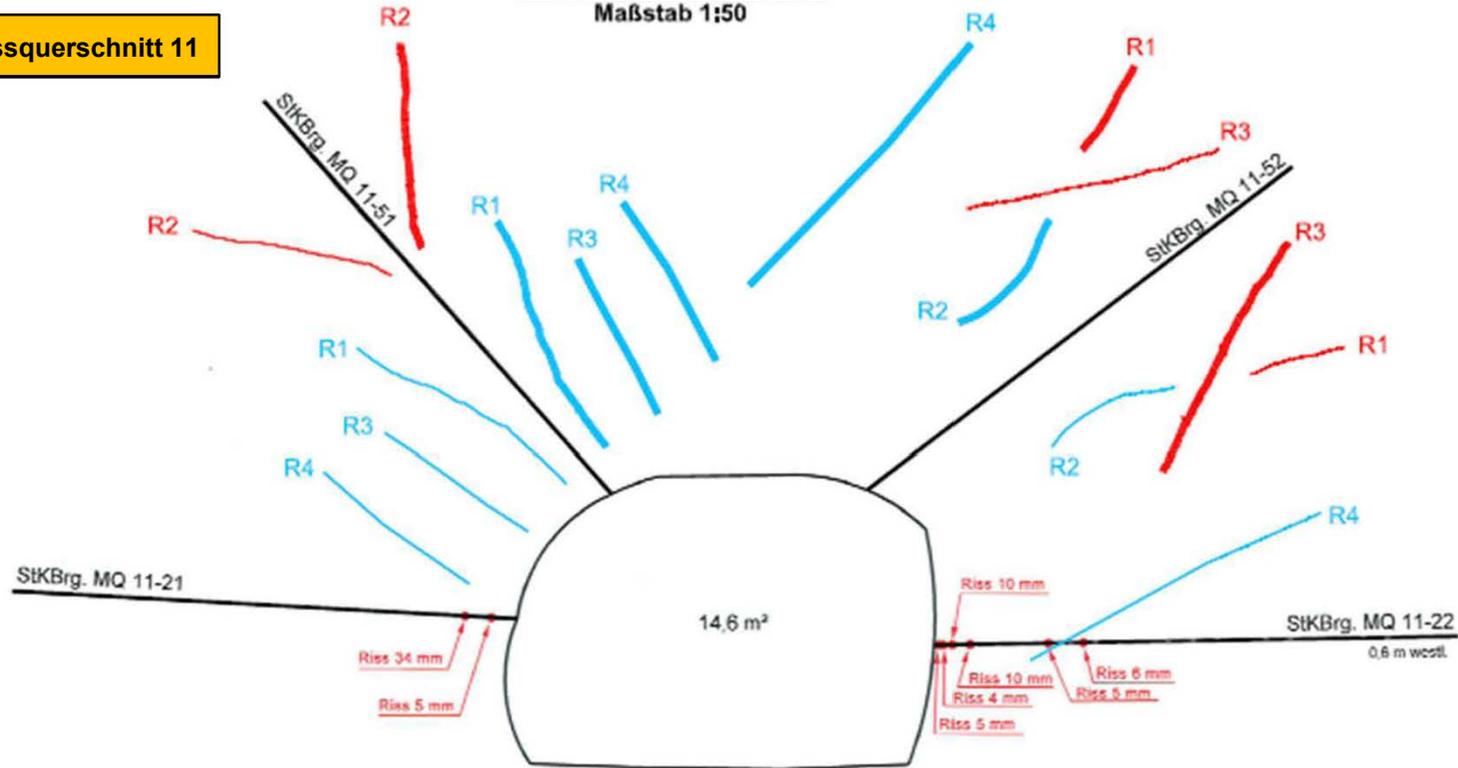
Messquerschnitt 11

Auszug aus [4]: Zuordnung der Radarreflektoren zur Risserkundung mittels Bohrungen
(Die Raumlage der Reflektoren ist nicht sicher, die Wahrscheinlichkeit steigt von blau nach rot und von dünn nach dick)

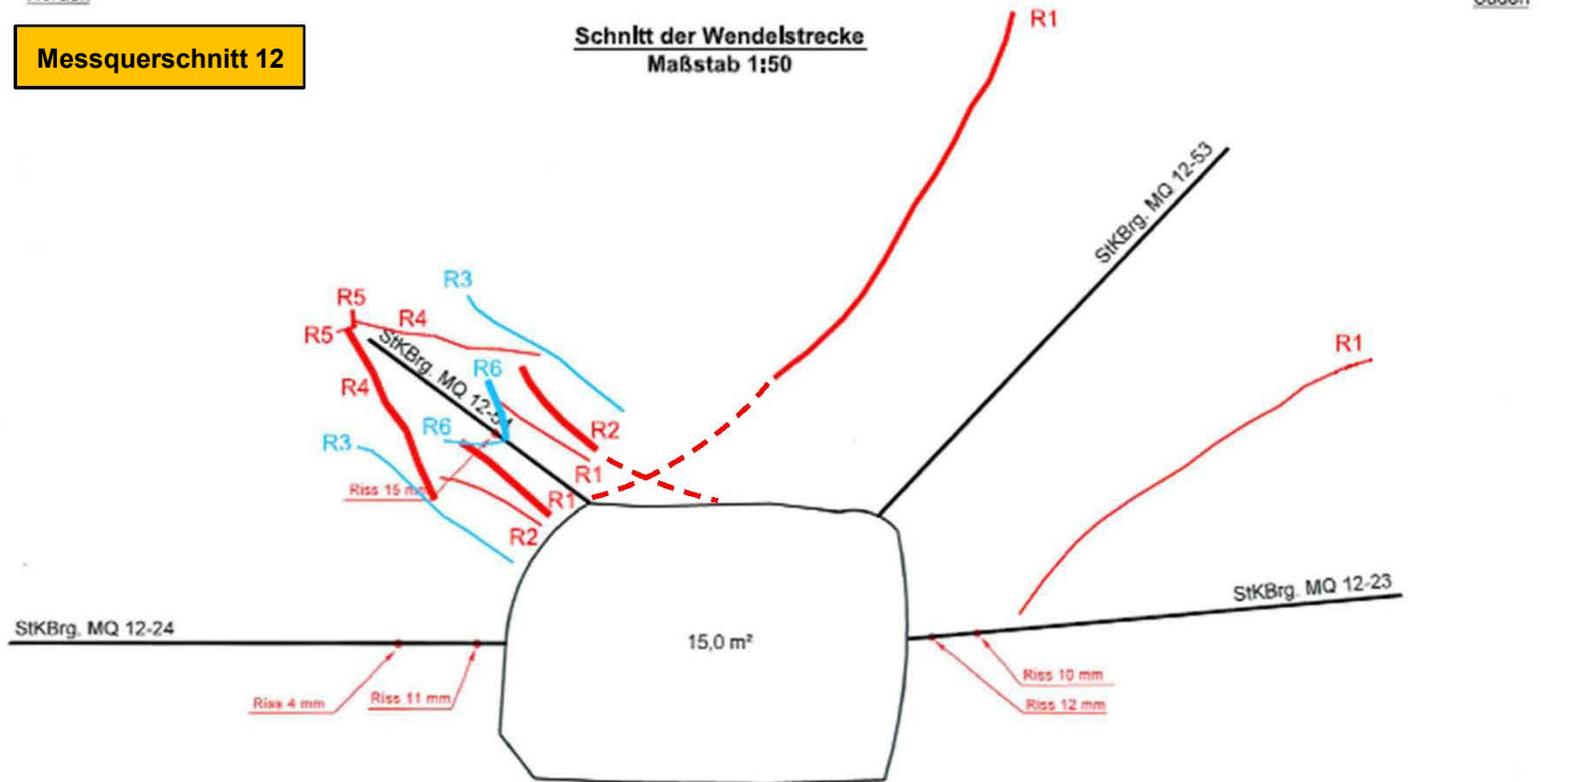
Messquerschnitt 12

Auszug aus [4]: Zuordnung der Radarreflektoren zur Risserkundung mittels Bohrungen
 (Die Raumlage der Reflektoren ist nicht sicher, die Wahrscheinlichkeit steigt von blau nach rot und von dünn nach dick)

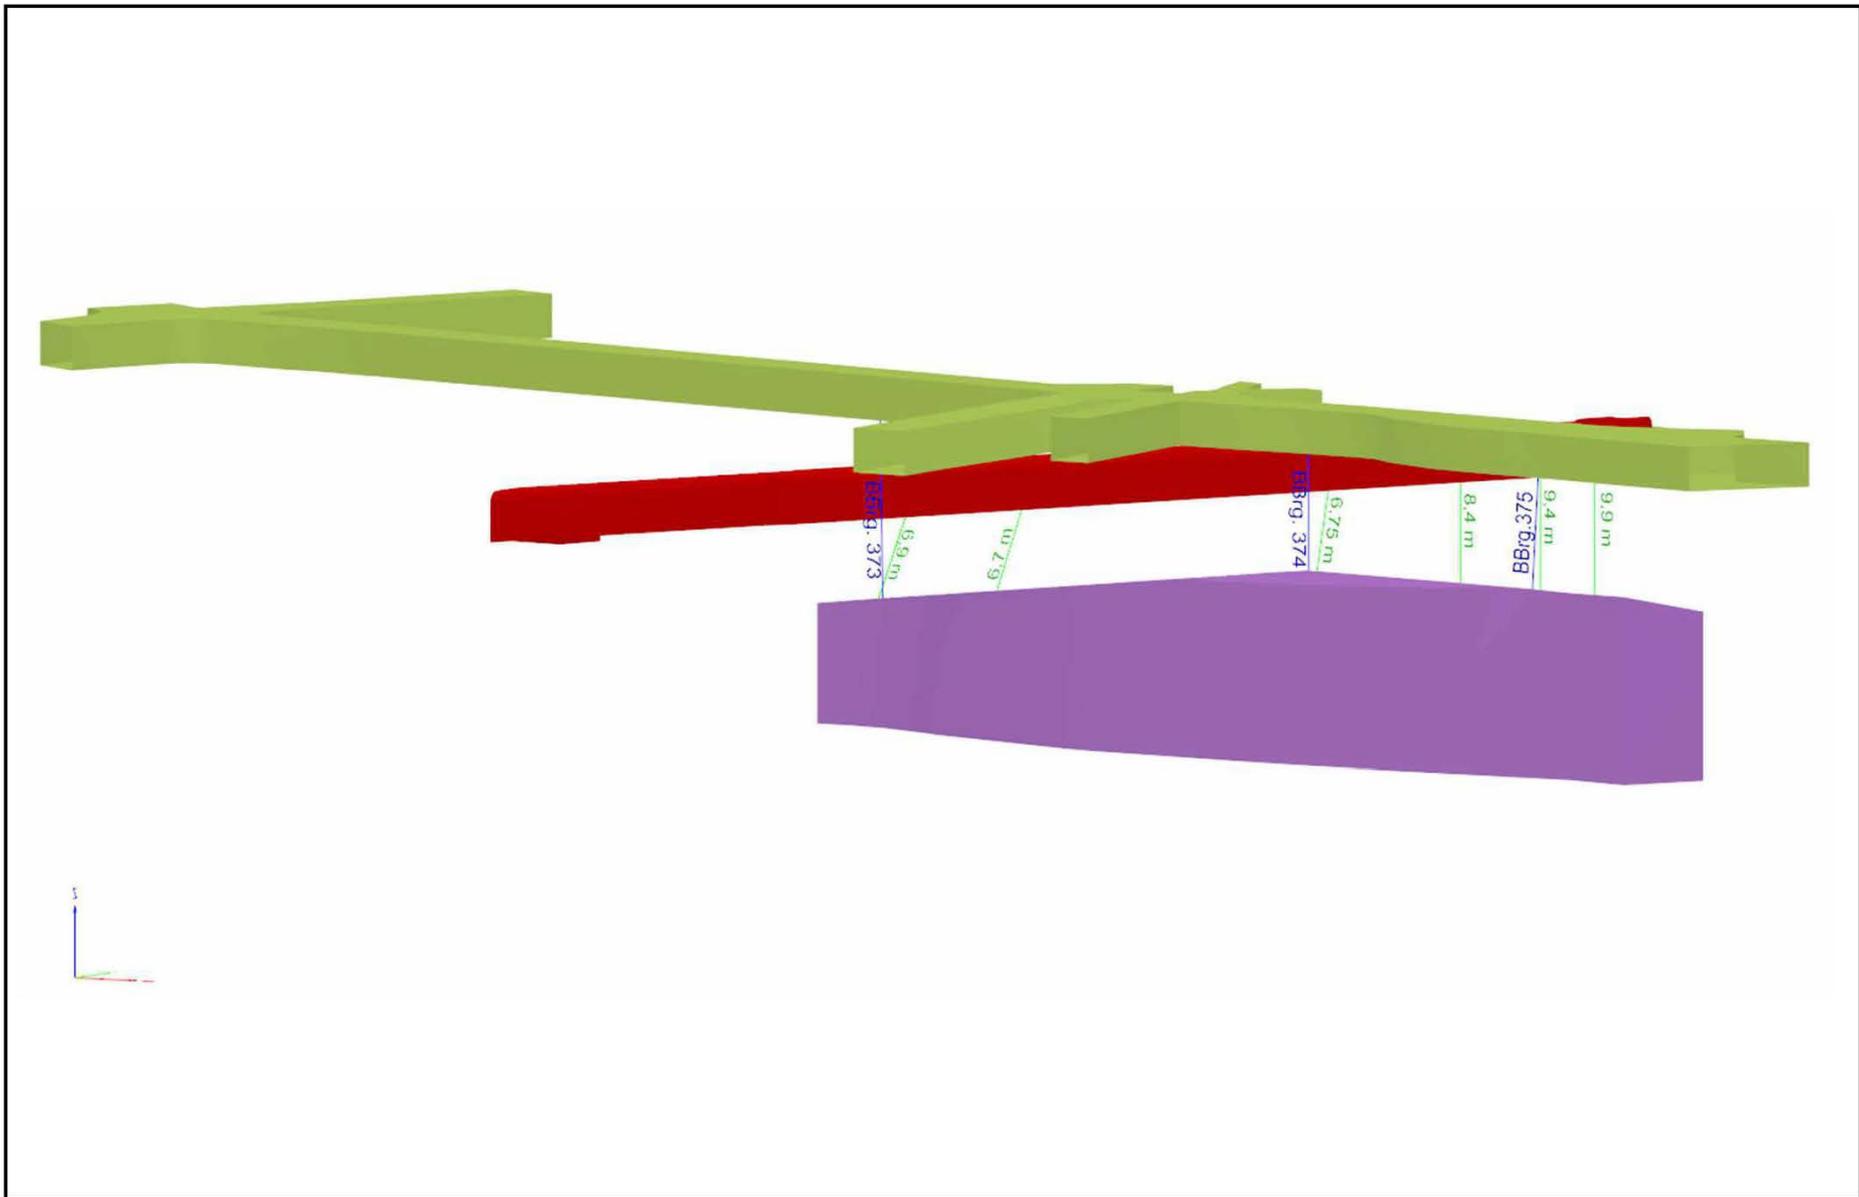
Im Grundriss im Anhang 31 scheint die Neuauffahrung im oberen Bereich die alte Wendel zu berühren. Tatsächlich liegt die neue Strecke 3 bis 4 m höher, dessen nördlicher Übergang vom Stoß zur Sohle kommt dem südlichen Übergang vom Stoß zur Firste der existierenden Wendel aber sehr nahe. Daraus, und aus dem Schädigungszustand in der jetzigen Wendel auf Höhe des Abbaus 3/750 (Na2), ergibt sich, dass vor der Neuauffahrung die alte Wendel verfüllt werden muss. Zur Erhöhung der Stabilität sollten vor der Neuauffahrung auch die Y-Strecke und der Durchhieb zum Abbau 3/750 (Na2) mit Sorelbeton verfüllt werden.

Grundriss und Vertikalschnitt der geplanten Wendelumfahrung (Unterlage Asse-GmbH)

Ob vor der Komplettverfüllung schon ein unterer Ansatz für die Umfahrung geschnitten werden kann, sollte im Ergebnis der Bohrlocherkundung des zukünftigen Auffahrungsbereiches entschieden werden. Aus dem Grundriss im Anhang 31 lässt sich für den unteren Einbindungsbereich eine Pfeilerstärke von etwa 5 m ableiten⁶. Bei einer Konturauflockerung von 1 bis 2 m (siehe Spannungssondierungen Anhang 14) wird der tragfähige Pfeiler sehr schmal und kleiner als die Streckenbreite. Die Auffahrung des etwa 10 m langen Ansatzes schräg zur alten Wendel, ohne das zunächst ein Pfeiler entsteht, erscheint aber möglich.
