Projekt	PSP-Element	Aufgabe	UA	Lfd.Nr.	Rev.	B 2056203	Seite: I
NAAN	NNNNNNNNNN	AAAA	AA	NNNN	NN		Stand: 03.02.2014
9A	63130000	GH	RZ	0013	00

SACHSTANDSBERICHT DER ARBEITEN AN SCHACHT ASSE 1 ZUR
VERKEHRSSICHERUNGSPFLICHT GEMÄß § 7 ABVO IM ZEITRAUM VOM 02.10.2013 - 28.10.2013

ASSE-GMBH

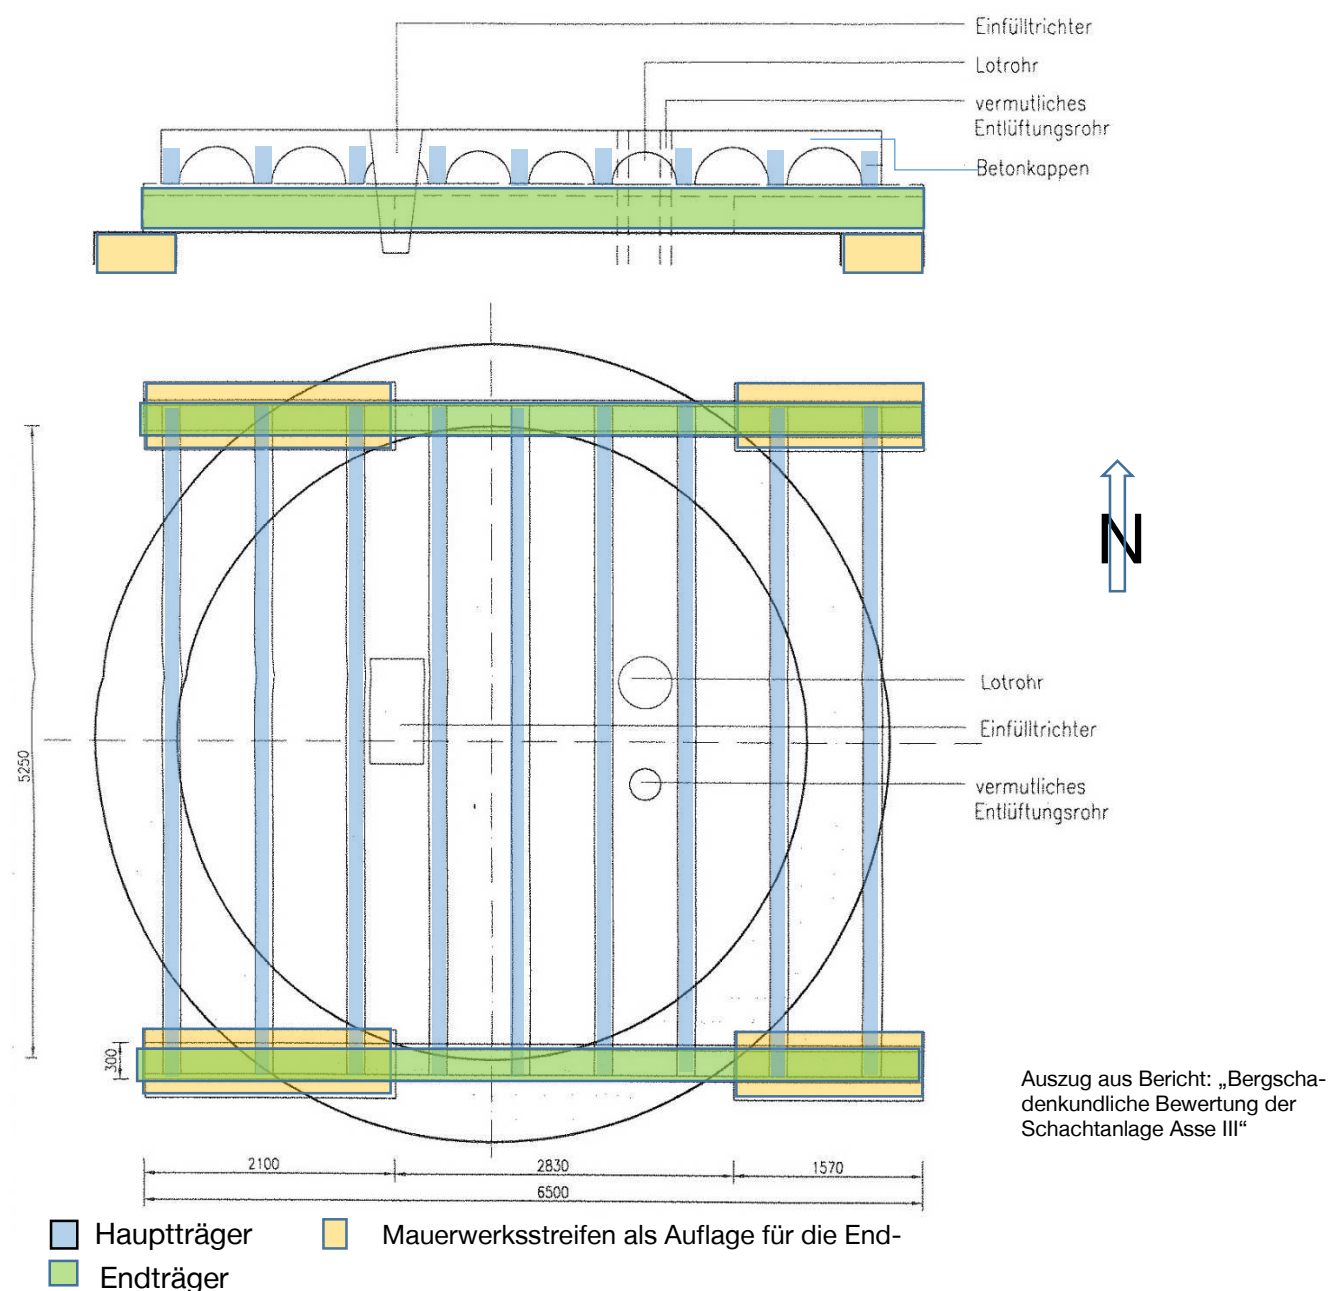
Abbildung 1: Blick auf die Konstruktionszeichnung der Schachtabdeckung Schacht Asse 1 (Grundriss und Schnitt)

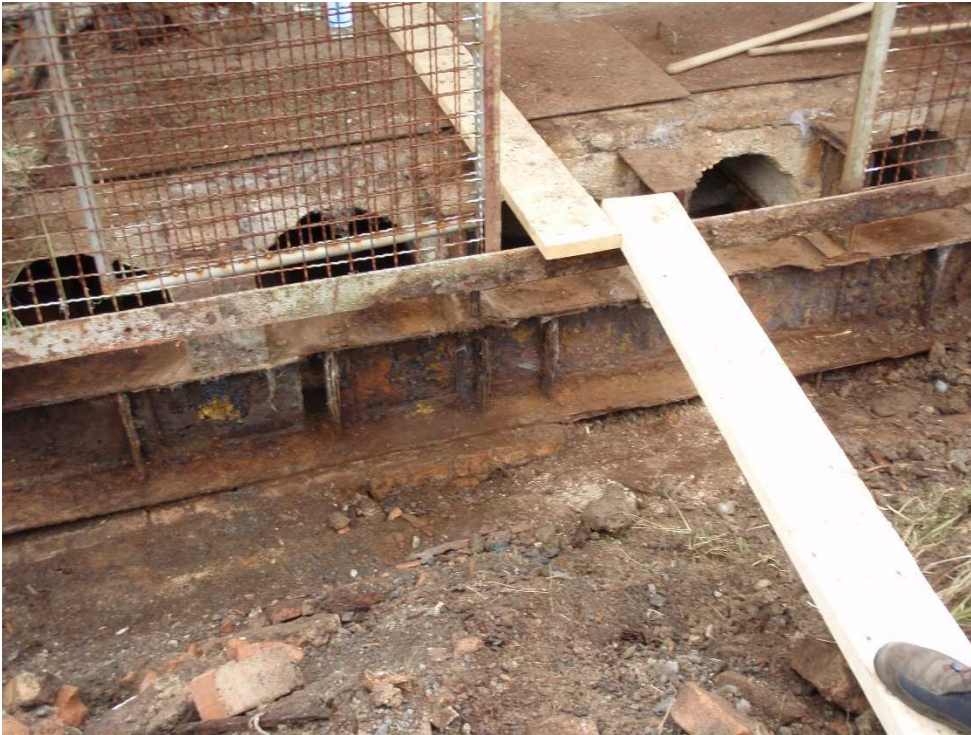
Abbildung 4: Blick auf den freigelegte Schachtabdeckung (Blickrichtung NS)

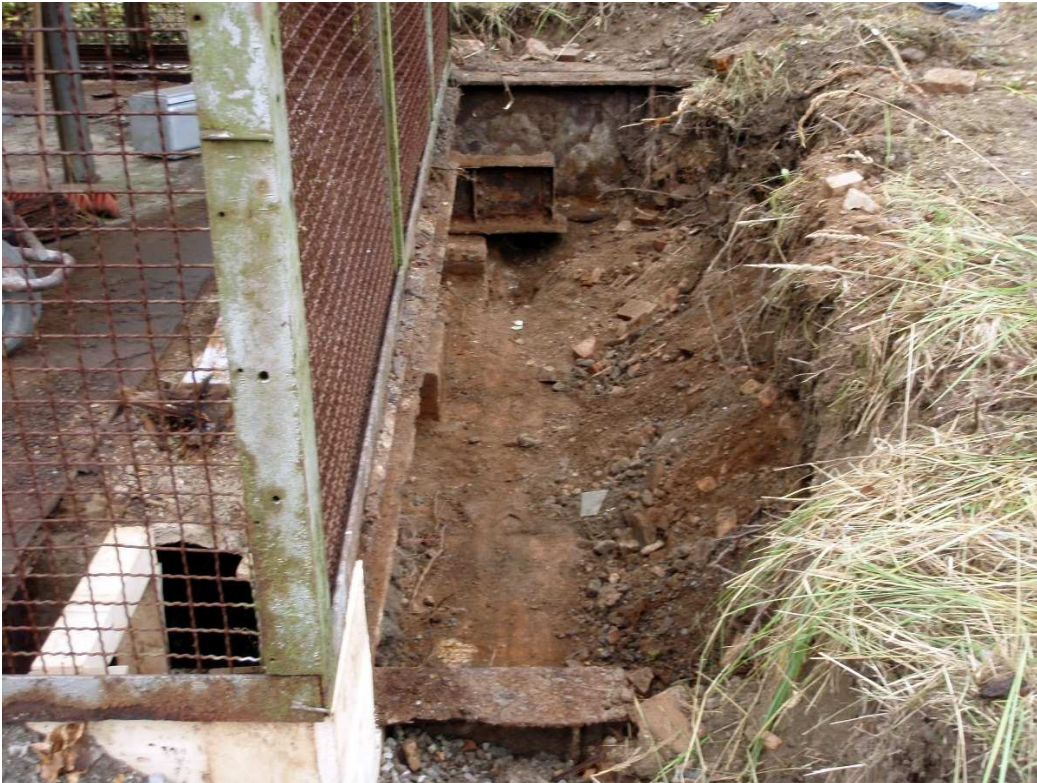
Abbildung 8: Freigelegter westlicher Bereich von Schacht Asse 1 (Blickrichtung N-S) mit Blick auf den nördl. und südlichen Endträger sowie das südliche Auflager der Endträger der Schachtabdeckung

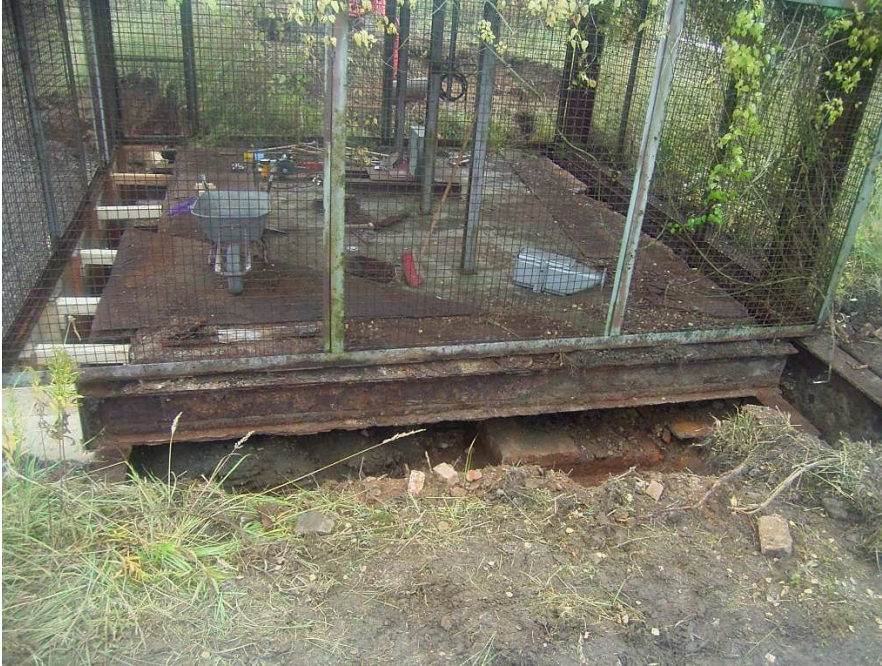
Abbildung 9: Blick auf einen der Hauptträger der freigelegten westlichen Seite der Schachtabdeckung von Schacht Asse 1 (Blickrichtung W-O)

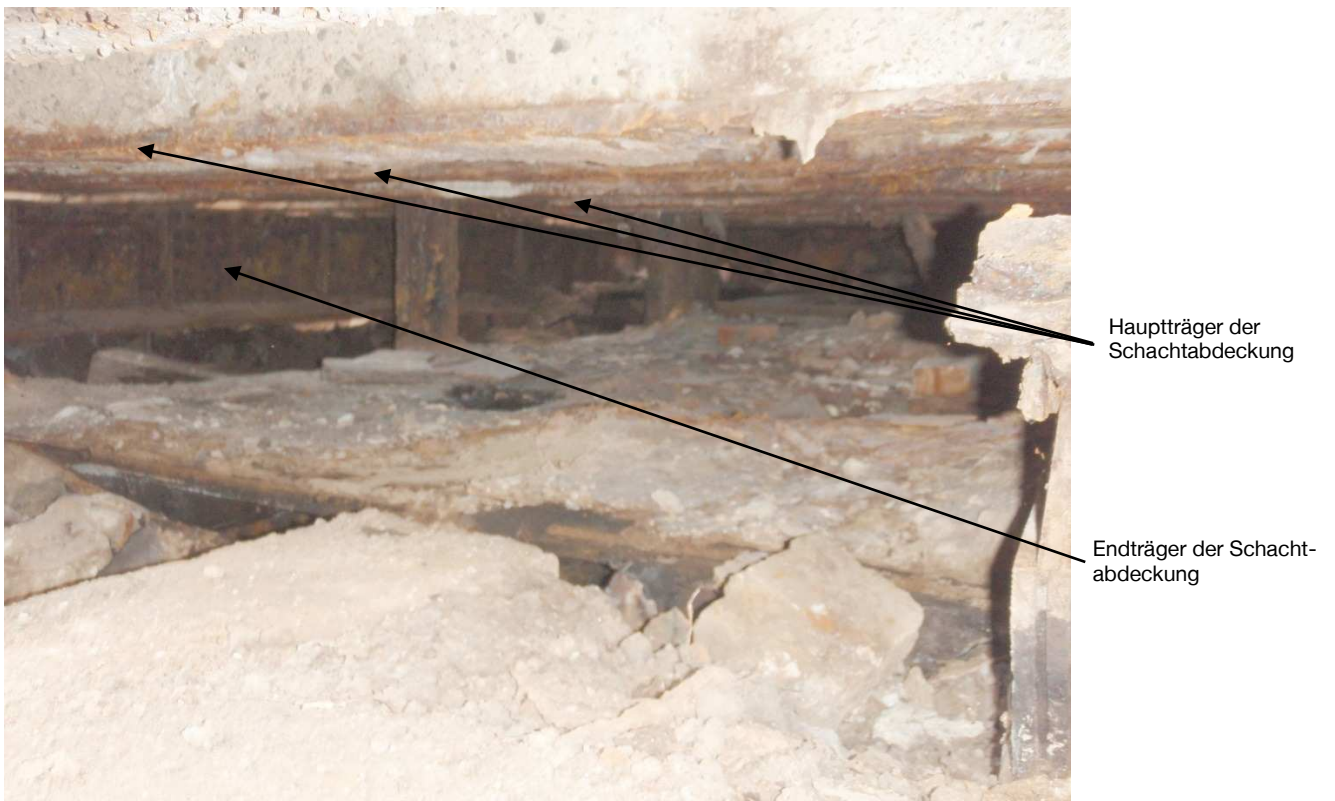
Abbildung 10: Blick unterhalb der Hauptträger der Schachtabdeckung im westlichen Bereich Schacht Asse 1 (Blickrichtung SW-NO)

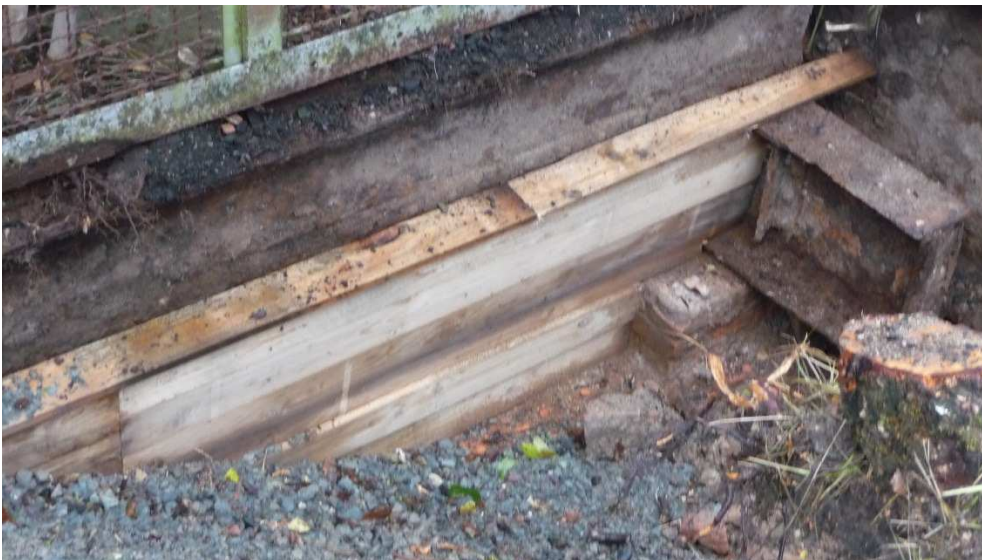
Abbildung 12: Blick auf den mit Holz verschalten und z.T. mit Mineralgemisch (0-32) verfüllten westlichen Bereich von Schacht Asse 1

Die freigelegte Fläche unterhalb des Niveaus der Hauptträger der Schachtabdeckung wurde mittels Holz verschalt und mit Mineralgemisch (0-32) bis zur Oberkante der Schachtabdeckung verfüllt.

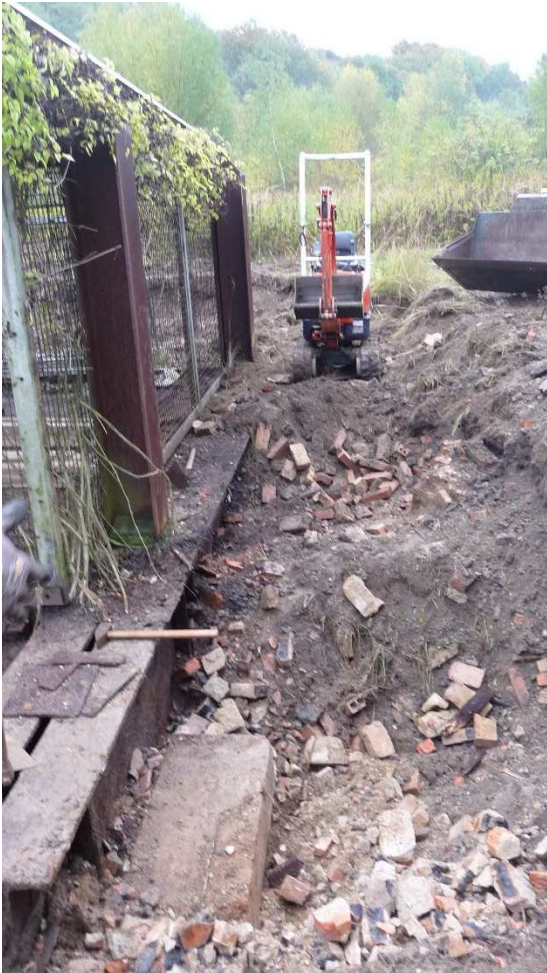
Abbildung 13: Blick auf den südlichen Bereich von Schacht Asse 1 der mittels Minibagger freigelegt wird (Blickrichtung W-O)

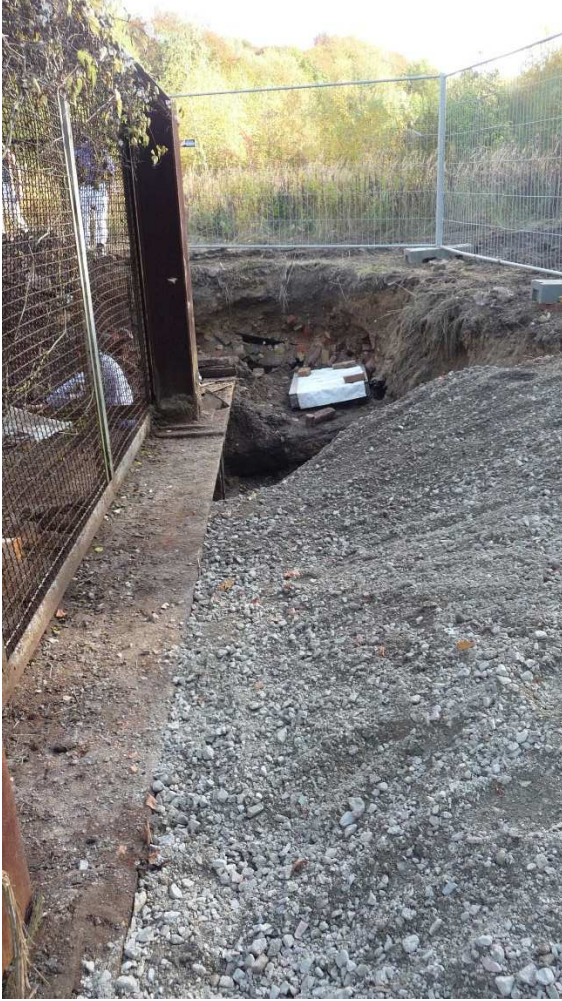
Abbildung 16: Blick auf den mit Mineralgemisch (0-32) aufgefüllten südlichen Bereich von Schacht Asse 1 (Blickrichtung W-O)

Hier wurden zwei große Doppel-T-Endträger freigelegt, die ca. 1,50 m über die Schachtabdeckung hinausragen, jedoch nicht zur Schachtabdeckung gehören. Diese bildeten einen seitlichen kompletten Abschluss bis zum freigelegten Auflagniveau und wurde als Schalung für die Hinterfüllung mit Mineralgemisch genutzt. Der südliche Bereich wurde bis zur Oberkante der Schachtabdeckung mit Mineralgemisch (0-32) verfüllt.

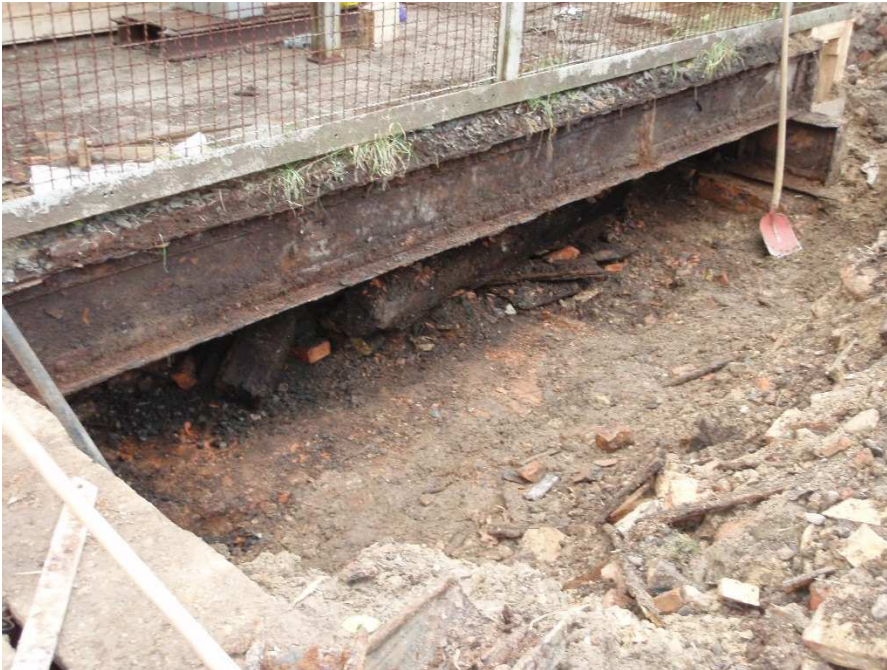
Abbildung 17: Blick auf den freigelegten äußersten Hauptträger der Schachtabdeckung im östlichen Bereich von Schacht Asse 1 (Blickrichtung SO-NW)

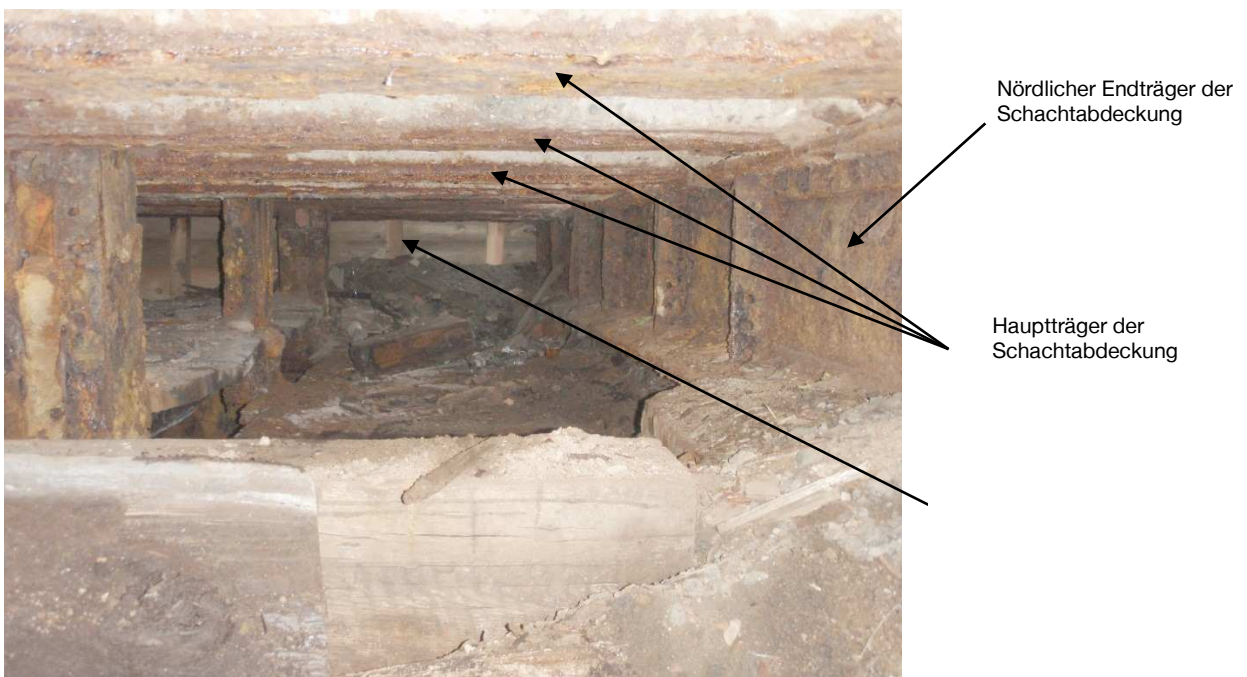
Abbildung 18: Blick unter die Schachtabdeckung aus dem östlichen Bereich von Schacht Asse 1 (Blickrichtung O-W)

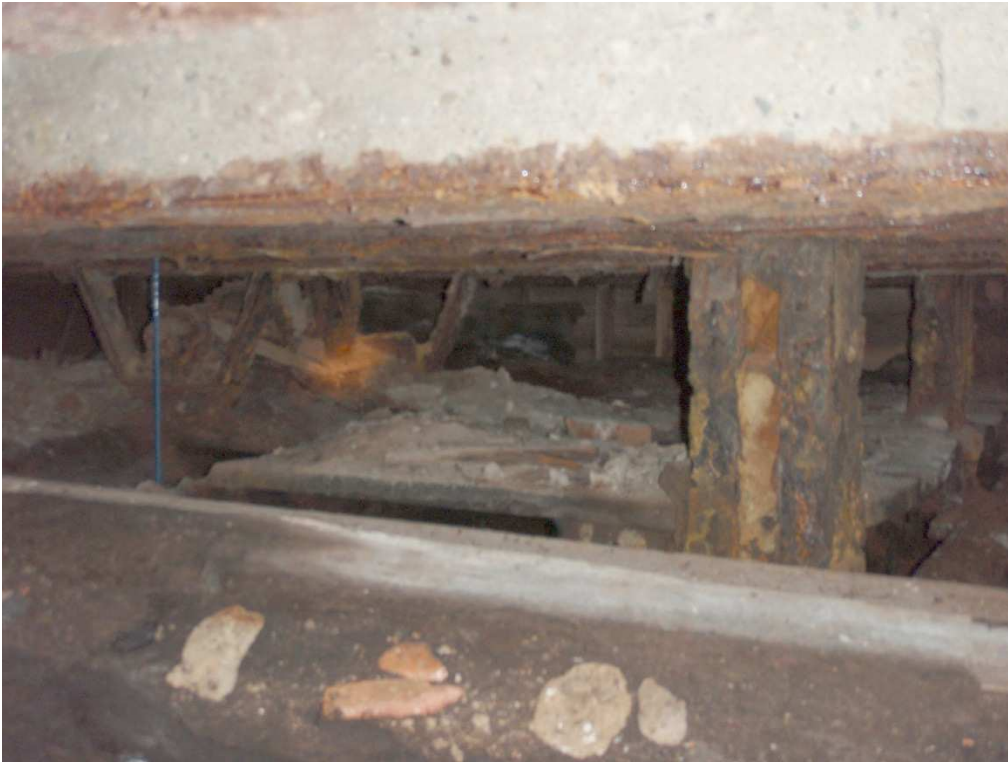
Abbildung 19: Blick unter die Schachtabdeckung aus dem östlichen Bereich von Schacht Asse 1 (Blickrichtung NO-SW)

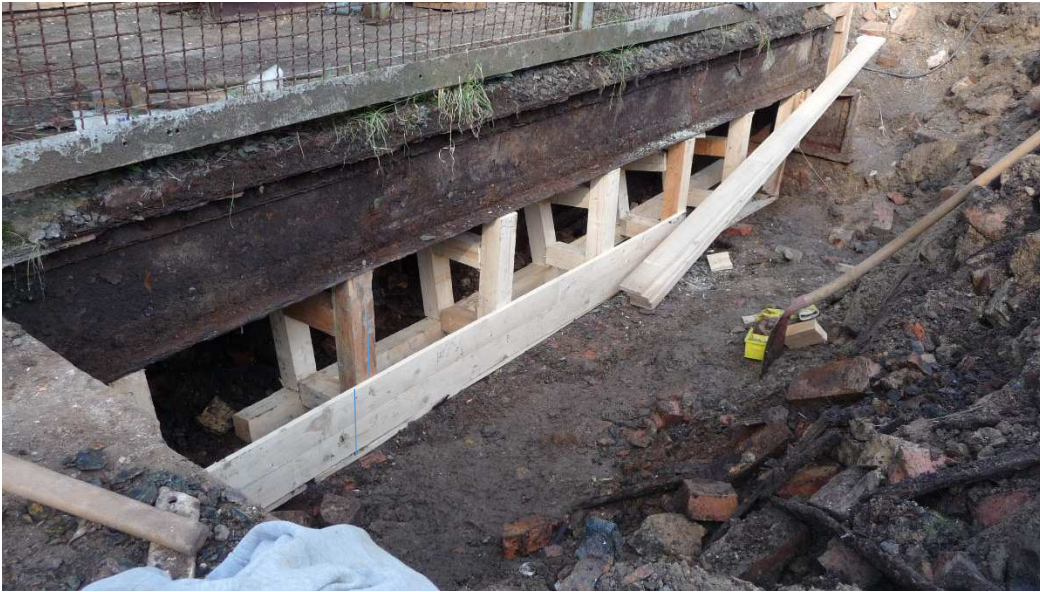
Abbildung 21: Blick auf die Verschalungskonstruktion unterhalb der östlichen Schachtabdeckung

Die freigelegte Fläche unterhalb des äußeren Hauptträgers der Schachtabdeckung wurde mittels Holzkonstruktion abgestützt und mit Holzbohlen verschalt. Anschließend wurde dieser Bereich mit Mineralgemisch (0-32) bis zur Oberkante der Schachtabdeckung verfüllt.

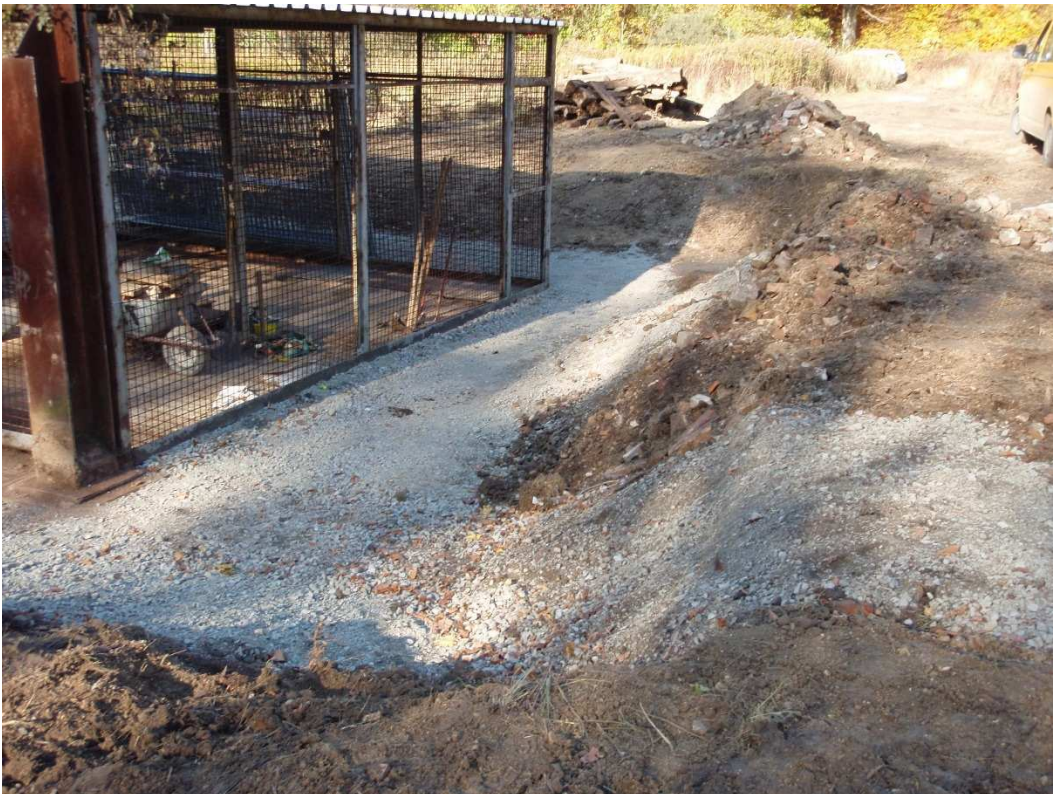
Abbildung 22: Blick auf den mit Mineralgemisch (0-32) verfüllten östlichen Bereich von Schacht Asse 1 (Blickrichtung SO-NW)

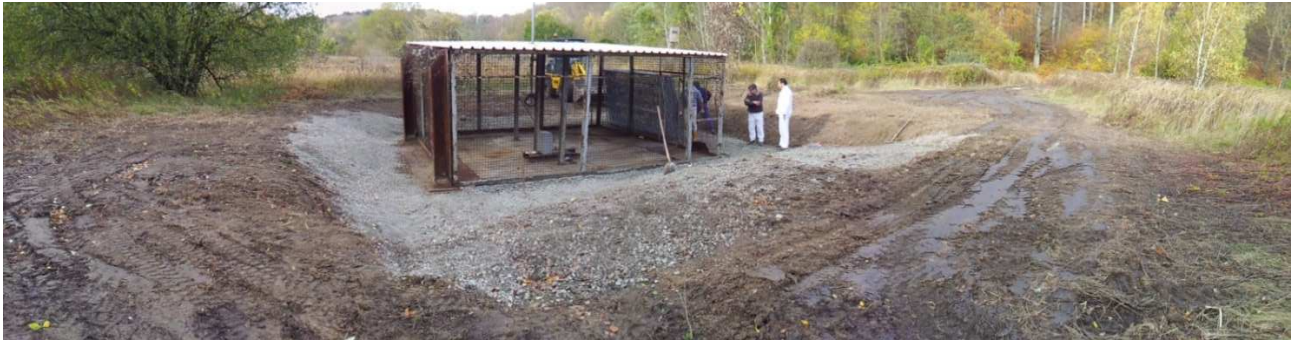
Abbildung 23: Panoramaaufnahme von Schacht Asse 1 nach Abschluss der Arbeiten
(Blickrichtung SO-NW)

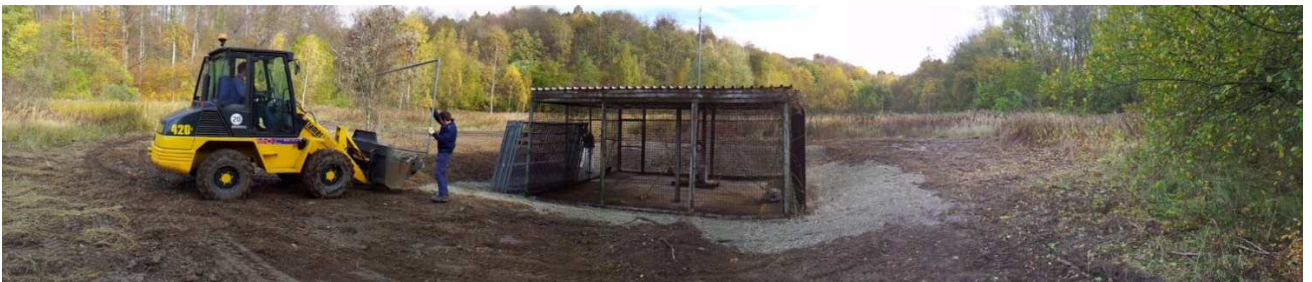
Abbildung 24: Panoramaaufnahme von Schacht Asse 1 nach Abschluss der Arbeiten
(Blickrichtung W-O)

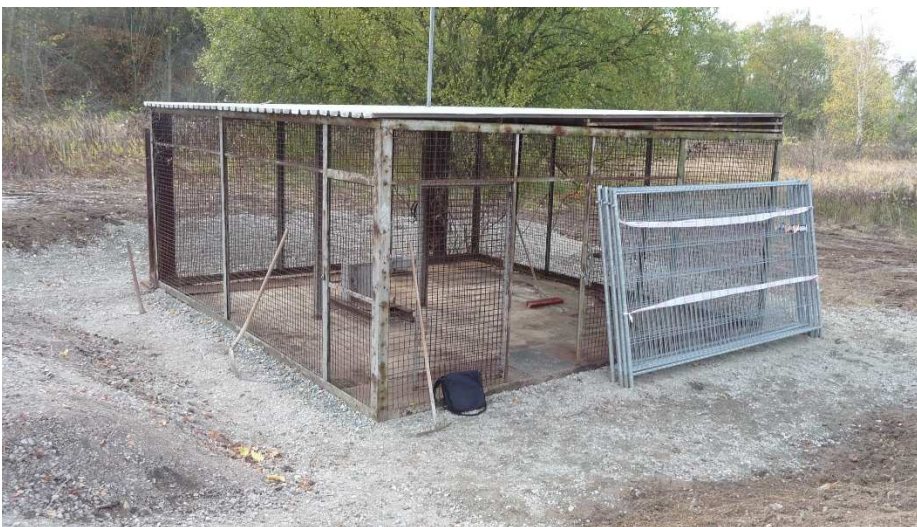
Abbildung 25: Blick auf die Einhausung von Schacht Asse 1 nach Abschluss der Arbeiten
(Blickrichtung NO-SW)

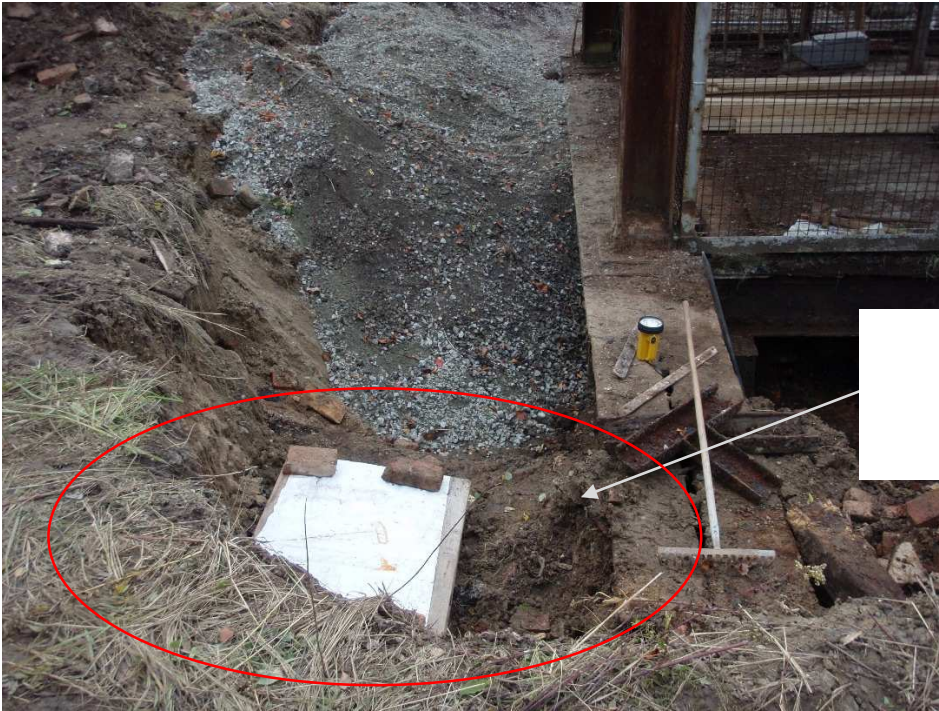
Abbildung 32: Blick auf den zum Teil mit Mineralgemisch gesicherten südlichen Bereich von Schacht Asse 1 (Blickrichtung O-W)

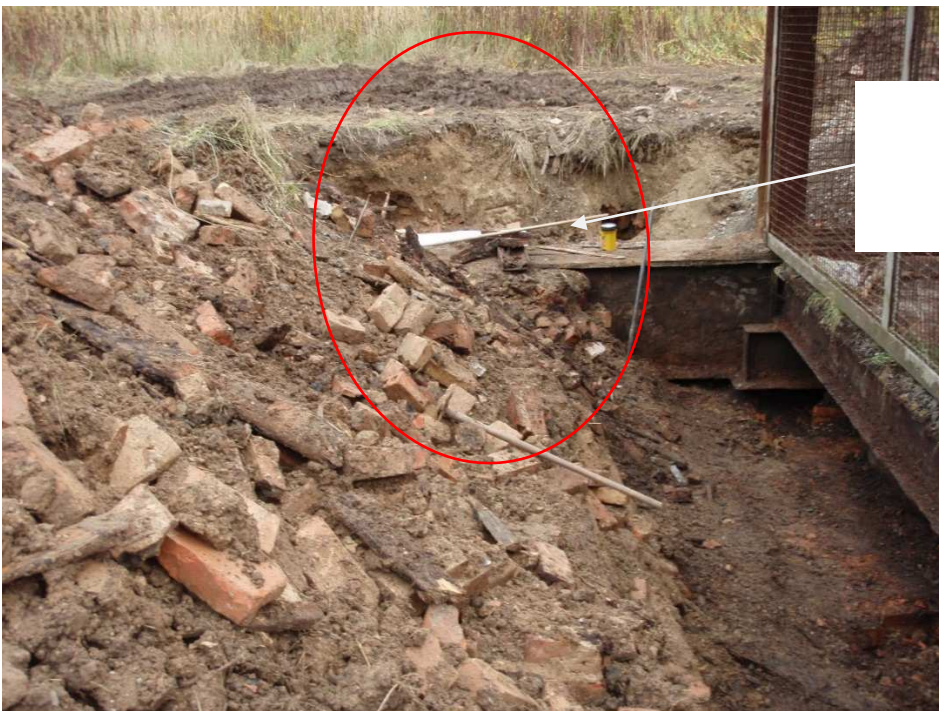
Abbildung 33: Blick auf den freigelegten östlichen Bereich von Schacht Asse 1 (Blickrichtung N-S)
