Stand: 27.04.2016

Titel der Unterlage:  
VISUELLE BEOBACHTUNGEN IN DEN PFEILERN - 17. BERICHT 2015

Ersteller:  
ASSE-GMBH.

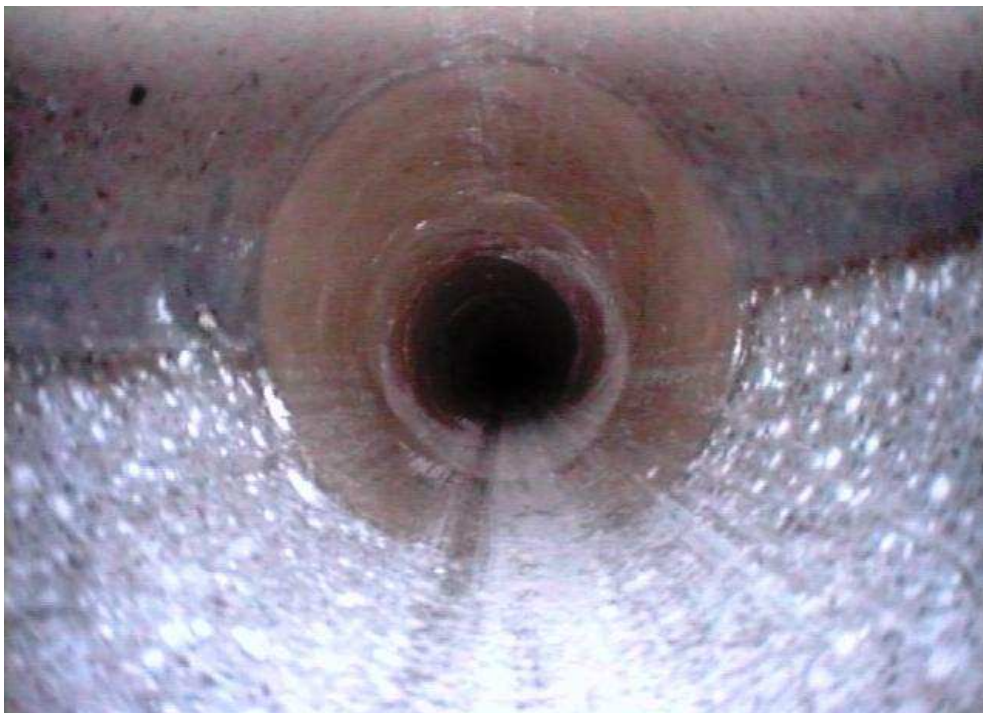
*Foto 3d: Ende Mauer bei 11,50 m*

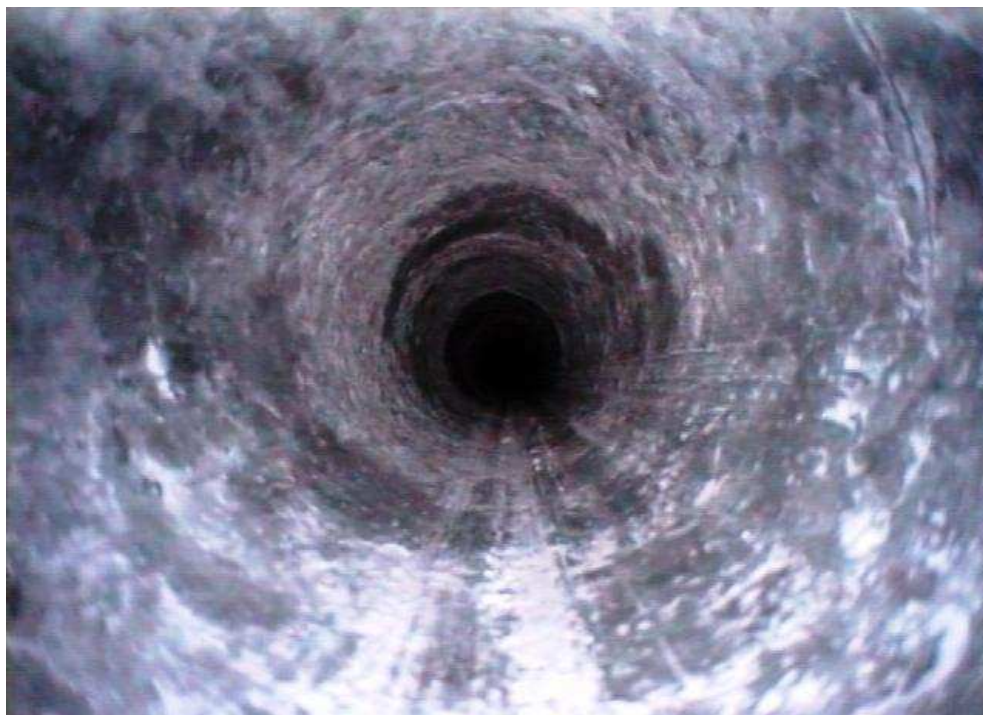
*Foto 8a: Bohrloch bei 22,00 m*
